CORPORACION VIAL DEL URUGUAY S.A.

## INFORME DE AUDITORÍA AMBIENTAL

RE-GA-802-C83-  
20170829

### C/83: Bacheo en rutas de la División regional 1, departamento de Canelones

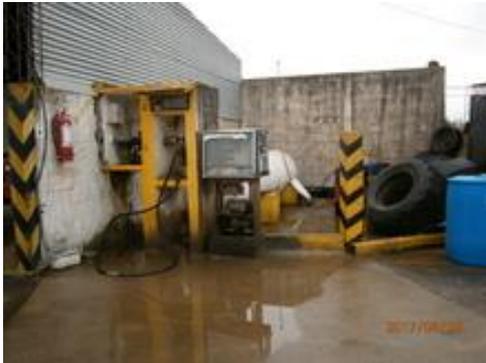
para evacuar estas aguas en situaciones como esta a modo de asegurar el correcto funcionamiento de las piletas de contención. Podría ser conveniente en el tanque de gasoil techar la zona.

Ilustración 4 – Tanque de gasoil.

- Asegurar la limpieza y procedimiento para evacuar estas aguas estancadas a modo de asegurar el correcto funcionamiento de las piletas de contención.
- Se recomienda techar el tanque de gasoil
- Elaborar el PRA al comenzar las obras
- Construir barreras visuales y acústicas alrededor del obrador y plantas de producción a modo de minimizar impactos con vecinos y ruta
- Señalizar zonas de almacenamiento de residuos, percloro-etileno, y depósitos de hidrocarburos.

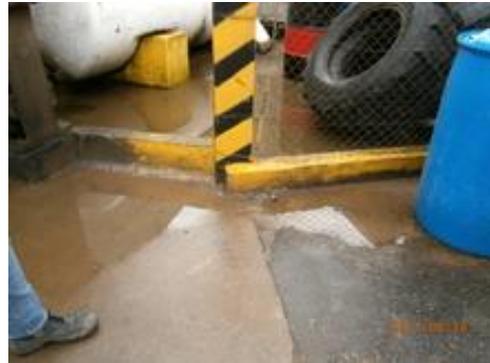
Ilustración 5 – Salida de agua en zona de tanque de gasoil.

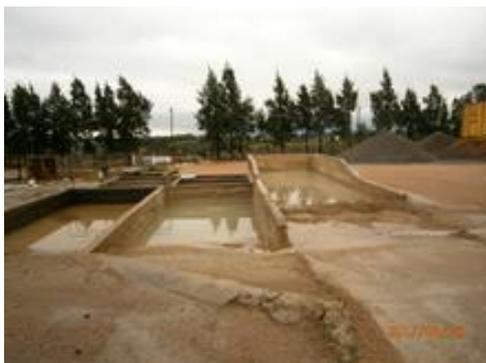
En cuanto al proceso de recuperación de aguas, la empresa ha desarrollado un sistema de piletas para distintos tipos de aguas y cuenta con SADI. Una de las piletas es para lavados de camiones y planta de hormigón, y otra para lavado de máquinas y camiones. Si bien ambas presentan distintas calidades del agua, es posible la separación de aceites, lodos, sólidos y reutilización en el proceso. Hoy se encuentran trabajando para establecer una mejora de modo que pérdidas y derrames que llegan a la pileta de hidrocarburos no requieran un trabajo extra manual de separación y puedan decantar y separarse en una pileta nueva intermedia.

Ilustración 8 – Piletas de lavados y decantación

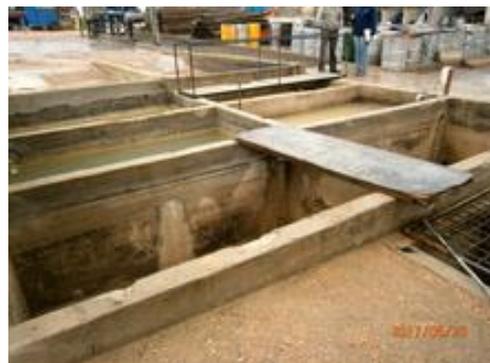
Ilustración 9 - Piletas de lavados y decantación.

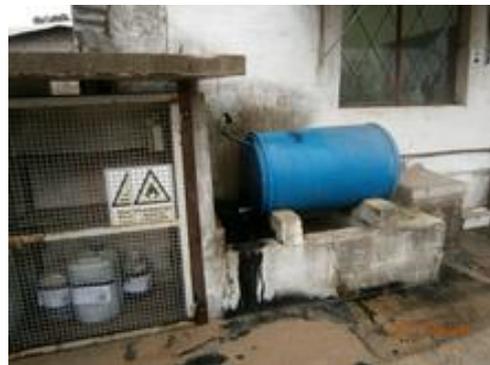
Ilustración 13 – Almacenamiento de precloro etileno

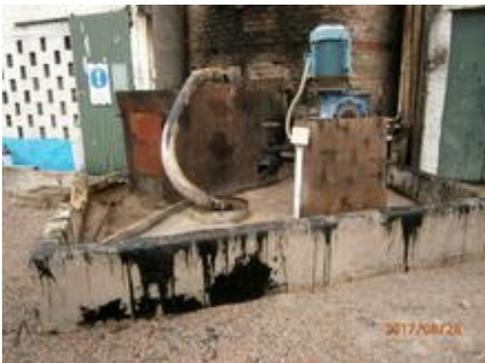
Ilustración 14 – Sistema de bandejas y contenciones en planta asfáltica

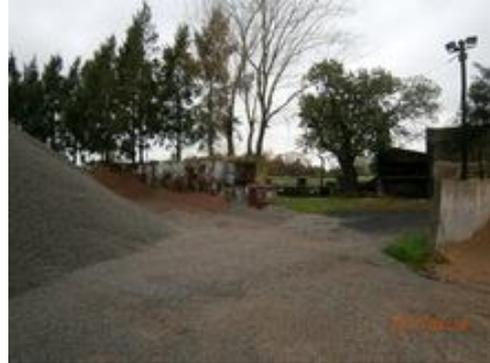
Ilustración 17 – Acopio de materiales. Al fondo se puede ver tambores rellenos usados como barrera de separación con predio vecino.

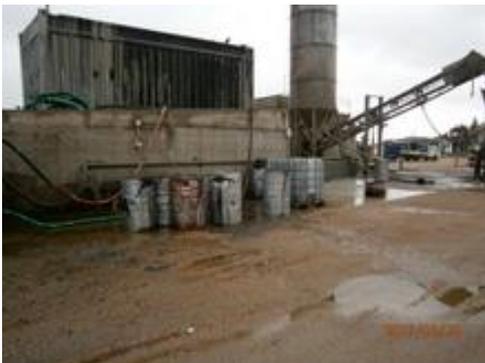
ID:01	Coordenadas UTM (X - Y)		Progresiva: Ruta 48, 18K900
	568851	6157701	Código del hallazgo: PEL-06
<b>Descripción:</b> Si bien se evidencian contenciones y superficies impermeables y mejoras en infraestructura, se evidencian tanques de emulsión asfáltica en planta de hormigón que no cuentan con las barreras de contención establecidas en el capítulo 10.2 y 11.2 del Manual Ambiental de la DNV.			
<b>Evidencia (Foto, documento, comunicación personal):</b>  Ilustración 20, Comunicación personal

Ilustración 20 – Almacenamiento de tambores con emulsión asfáltica en planta de hormigón
