INFORME DE AUDITORÍA AMBIENTAL

RE-GA-802-C82-
20171108

Informe de Auditoría Ambiental

C/82: Bacheo en Ruta 14, tramo Paso Averías - JP Varela (272km000 - 298km900)

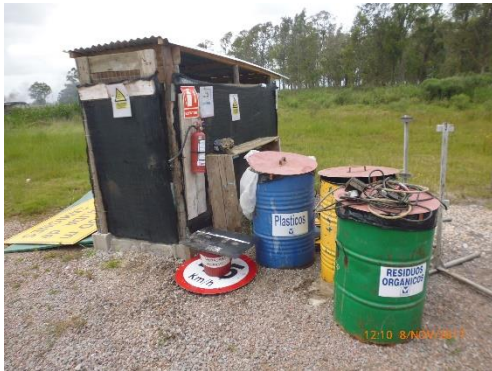
Evidenciamos tanques para la clasificación de residuos plásticos, orgánicos y cartón, estos etiquetados y pintados de forma adecuada.

Evidenciamos un recinto para el acopio de los residuos especiales. Este estaba en condiciones adecuadas de señalización, impermeabilización y techado. Este recinto cuenta con drenaje y captación de líquidos en caso de derrames.

Ilustración 5 - Obrador. Tanques de residuos y recinto para residuos peligrosos.

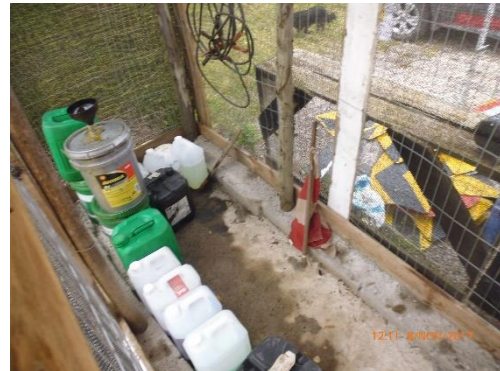
Ilustración 6 - Obrador. Recinto para residuos peligrosos.

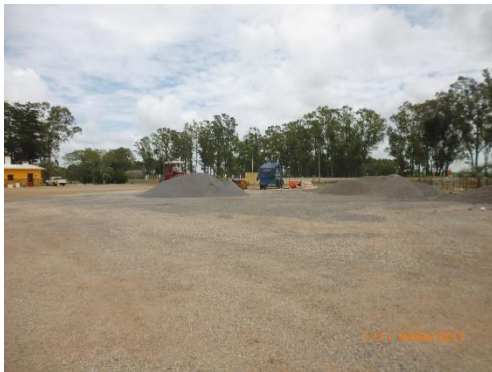
Ilustración 7 - Obrador. Acopio de piedra.

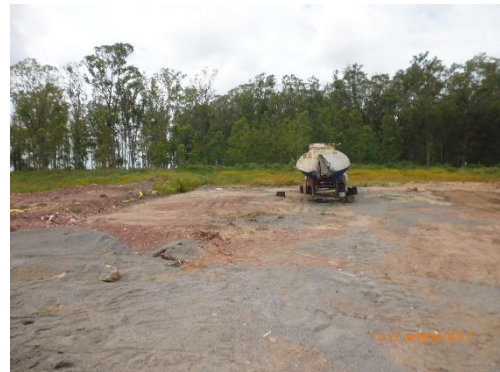
La zona donde se ubican los tanques de diluido asfáltico se encontraba alejada de las oficinas. Evidenciamos diques perimetrales para evitar la fuga de diluido en caso de derrames y una zona prevista de una cama de arena para el trasvase del material desde los acopios a los camiones regadores. Al momento de la visita había solo un tanque y estaba vacío, debido al cierre parcial de este contrato.

Ilustración 8 - Obrador. Zona de tanques de diluido asfáltico. Tanque vacío.

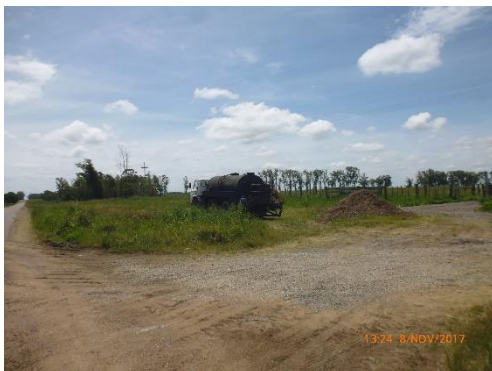
Ilustración 9 - Frente de obras. Camión regador para tratamiento bituminoso en faja.

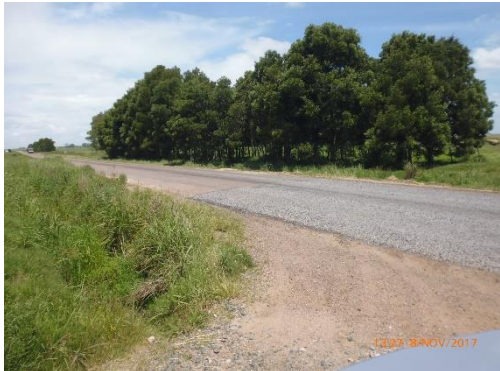
Ilustración 10 - Frente de obras. Límites del bacheo en el tramo del contrato.

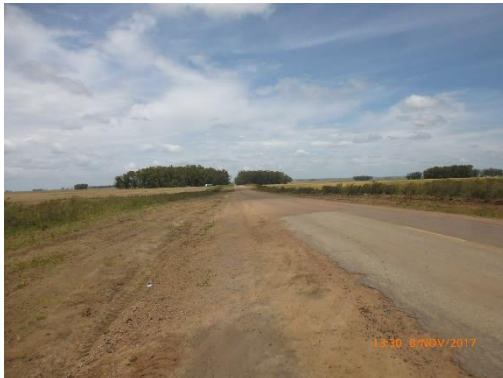
Ilustración 11 - Frente de obras. Límites del bacheo en el tramo del contrato.

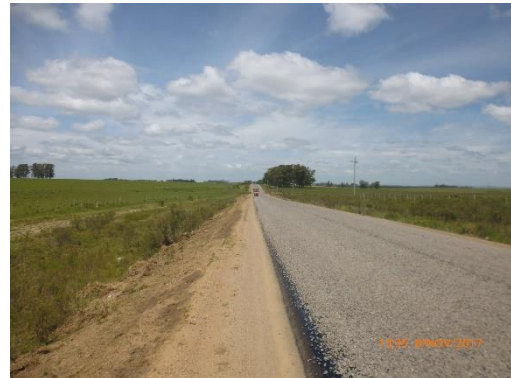
Ilustración 12 - Frente de obras. Tramo del contrato.

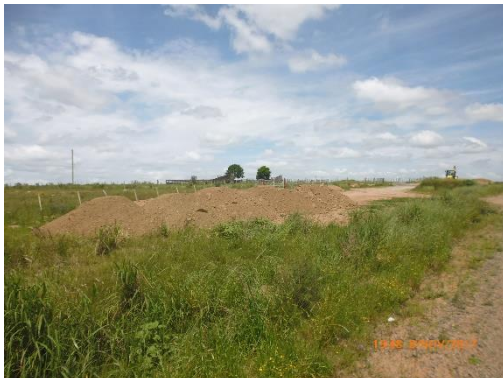
Ilustración 13 - Frente de obras. Sitio de acopios en la faja.

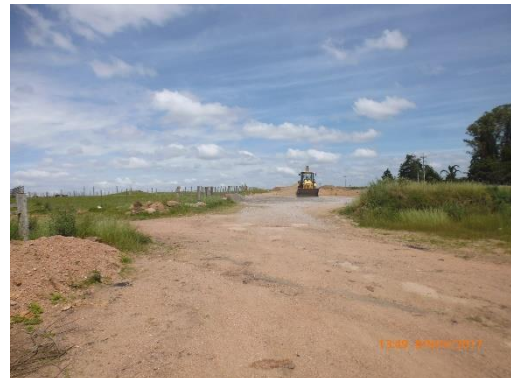
Ilustración 14 - Frente de obras. Sitio de acopios en la faja.

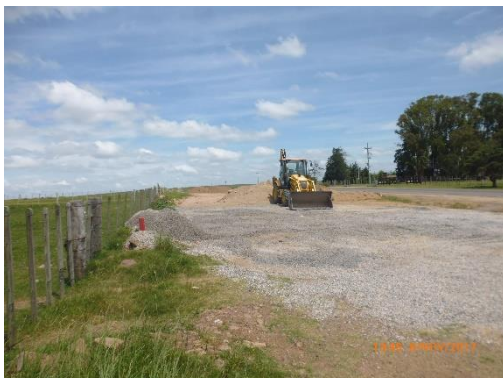
Ilustración 15 - Frente de obras. Sitio de acopios en la faja.
