INFORME DE AUDITORÍA AMBIENTAL

RE-GA-802-C62-
20171108

C/62: Ruta 19, tramo 30km200 - 50km100 (Dpto. de Rocha)

Tipo de Auditoría: Cierre Parcial

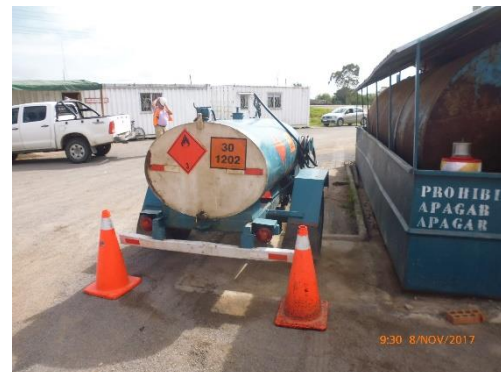
Ilustración 6 - Obrador. Tanques móvil y fijo, surtidores de gasoil.

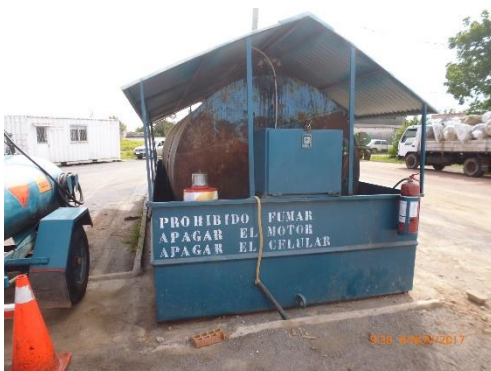
- Evidenciamos que la empresa, en conjunto con la inspección de la DNV, poseen actualizados los documentos y permisos ambientales exigidos por las leyes nacionales y por el Manual para obras Viales de la DNV (MTO).
- Observamos orden y limpieza en el obrador visitado y en el frente de obra.
- Evidenciamos una correcta identificación de los sitios de acopios y tanques de residuos, como también de los sitios techados de acopios.
- Adecuada implementación de la estructura de contención para para la instalación del tanque de gasoil en el obrador.

Ilustración 7 - Obrador. Depósito de gasoil.

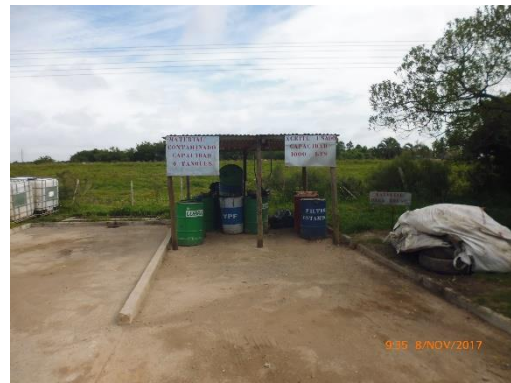
La zona de acopio de los residuos peligrosos consistía de una losa de hormigón con contención perimetral y techada.

Ilustración 12 - Obrador. Zona de acopio de residuos peligrosos.

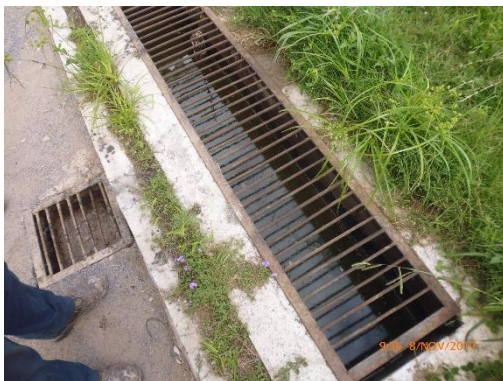
El Ing. Residente, Jorge Garzón, nos indicó que no realizaron limpieza de toda la flota de maquinaria en el obrador sino únicamente aquellas maquinas que entraban al taller para reparación. La zona de lavado consiste en una losa de hormigón con contención perimetral, rejilla y deposito fijo impermeable con capacidad aproximada para un lavado. Durante la obra realizaron infiltración al terreno con control previo de grasas y aceites.

Ilustración 13 - Obrador. Pileta para agua de lavado.

- Recomendamos tener un plan de contingencia en caso de que los parámetros para infiltración a terreno definidos en el Decreto 253/79, como el de AyG, no sean aptos para la infiltración a terreno.

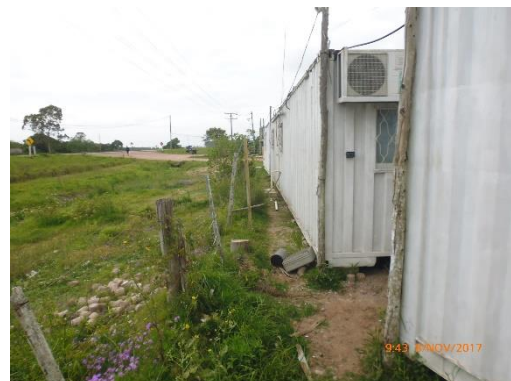
Ilustración 20 - Obrador. Izquierda: probetas de ensayos. Fondo: cámara hacia depósito fijo impermeable.

- Recomendamos acopiar las probetas ensayadas en el laboratorio en un único sitio dentro del predio de obrador.

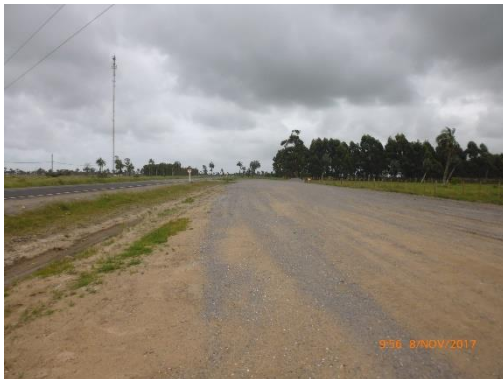
En la recorrida evidenciamos un sitio en la faja acondicionado para acopio y circulación de maquinaria. Esta zona no fue restaurada a pedido de la Inspección dado que se la solicitaron para otras tareas de la regional, dicho acuerdo se encuentra registrado mediante una nota del DDO Ing. Fernando Souto.

Ilustración 23 - Frente de obras. Faja acondicionada y cedida a la DNV.

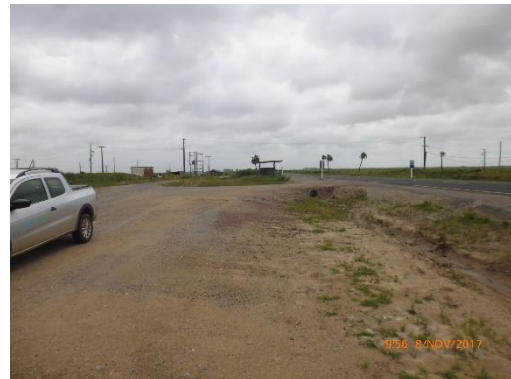
Ilustración 24 - Frente de obras. Faja acondicionada y cedida a la DNV.

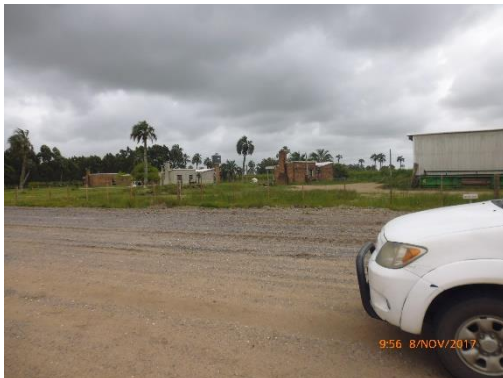
Ilustración 25 - Frente de obras. Faja acondicionada y cedida a la DNV.

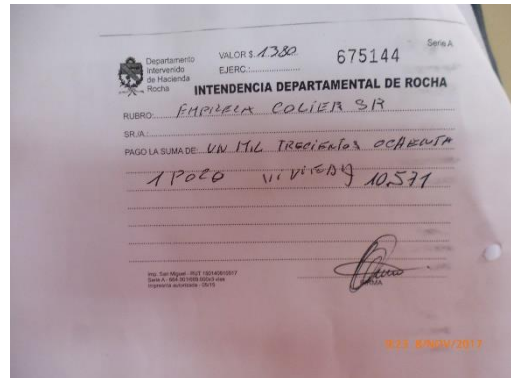
En el frente utilizaron baños portátiles los cuales cuyos efluentes eran vaciados en el depósito fijo del obrador. El mantenimiento del depósito fijo del obrador lo realizaron a través del servicio de barométrica de la Intendencia Departamental de Rocha, tenían registro de los remitos.

Ilustración 26 - Obrador. Remito de vaciado del deposito fijo impermeable.
