INFORME DE AUDITORÍA AMBIENTAL

RE-GA-802-M54-
20171121

M/54: Mantenimiento de Ruta 5, Tramo Paso Pache (69km200) - Pueblo Centenario (245km000) - División Regional 8

Tipo de Auditoría: Cierre Parcial

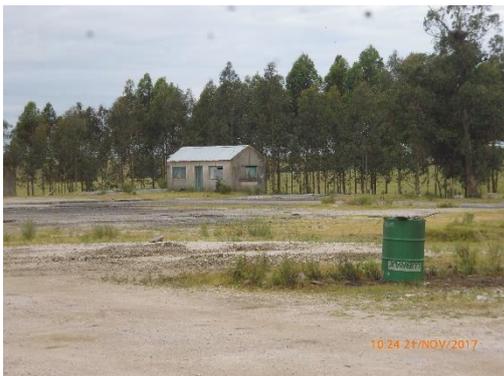
Ilustración 5 - Obrador. Ruta 5, progresiva 178K500.

La auditoría comenzó en el obrador ubicado en Ruta 5 progresiva 178K500 a (+). Este fue utilizado por la empresa Emilio Díaz Álvarez. El obrador no estaba en funcionamiento. Encontramos la planta asfáltica en espera por otros contratos y por otra parte la cantera de piedra la cual se encuentra en operación.

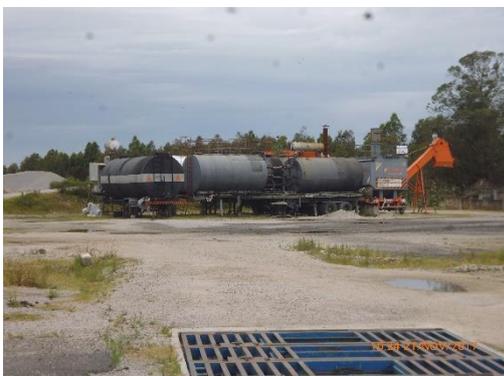
Ilustración 7 - Obrador. Ruta 5, progresiva 178K500.
Planta asfáltica.

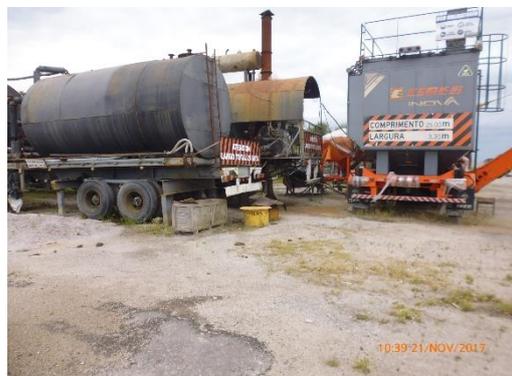
Ilustración 8 - Obrador. Ruta 5, progresiva 178K500.
Planta asfáltica.

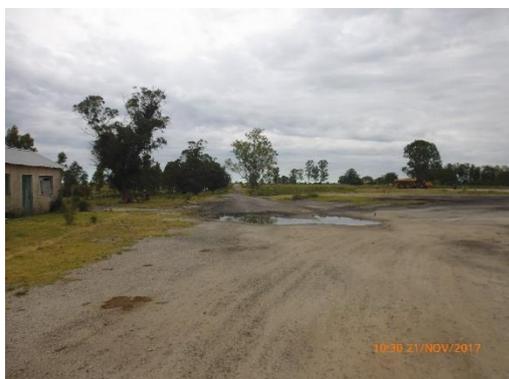
Ilustración 9 - Obrador. Ruta 5, progresiva 178K500.
Planta asfáltica.

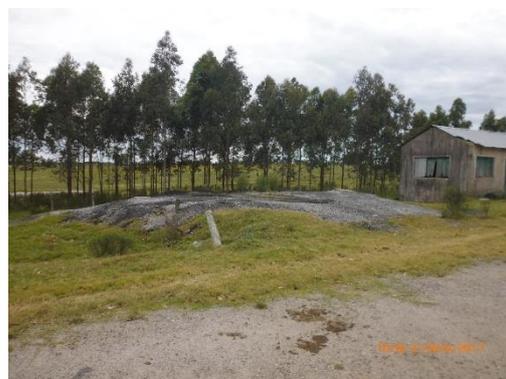
Ilustración 10 - Obrador. Ruta 5, progresiva 178K500.
Planta asfáltica.

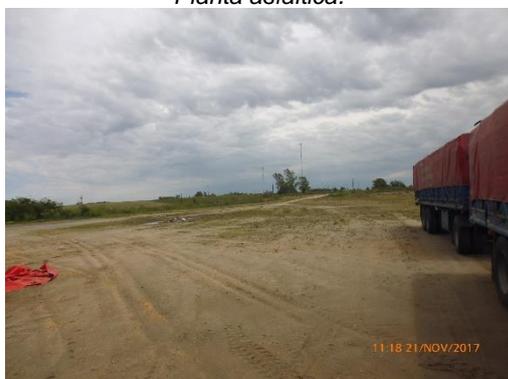
Ilustración 11 - Obrador. Ruta 5, progresiva 127K000.

Luego inspeccionamos el obrador ubicado en Ruta 5 progresiva 127K000, este es un predio privado donde funciona una balanza e camiones de carga. La zona utilizada por la obra se encuentra detrás de las oficinas de la balanza. Al momento de la visita el obrador estaba desmantelado por completo, no quedando estructuras ni restos de materiales.

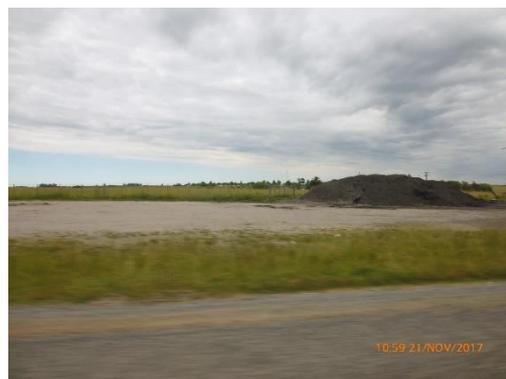
En el frente de obra evidenciamos acopios de piedra y de material de fresado en la faja ubicados en las progresivas 142K000 y 153K000 de la Ruta 5.

En la Auditoría Ambiental evidenciamos orden y limpieza en el frente de obras. También evidenciamos acopios de piedra y material de fresado en la faja pública los cuales son utilizados en el mantenimiento.

Ilustración 14 - Ruta 5. Acopio en faja de material para mantenimientos.
