CORPORACION VIAL DEL URUGUAY S.A.

## INFORME DE AUDITORÍA AMBIENTAL

RE-GA-802-M42-  
20171221

## M/42: Mantenimiento por niveles de servicio y obras de rehabilitación en Ruta N° 3, tramo: 354K800 - Ruta 24 - Represa de Salto Grande.

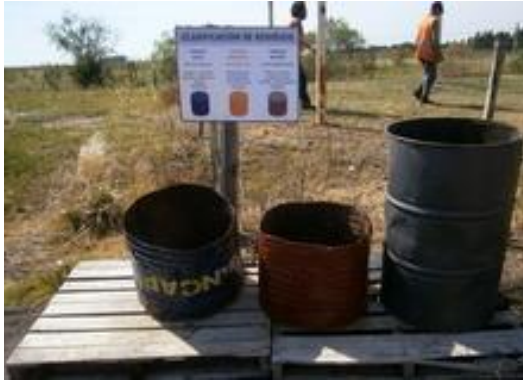
Ilustración 4 - Obrero. Clasificación de residuos.

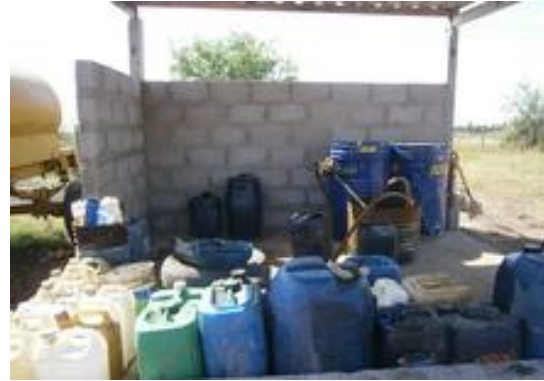
Ilustración 5 - Obrero. Almacenamiento de aceites y fraccionamiento de combustible.

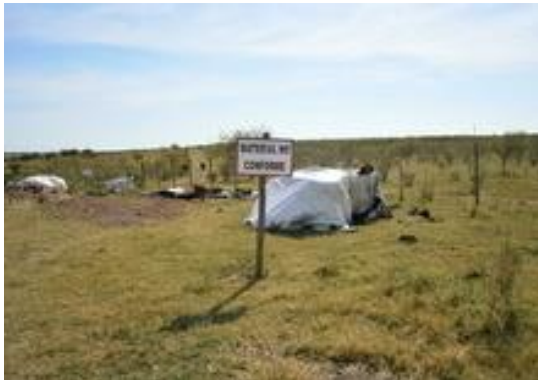
Ilustración 6 - Obrero. Zona de acopio de materiales no conformes

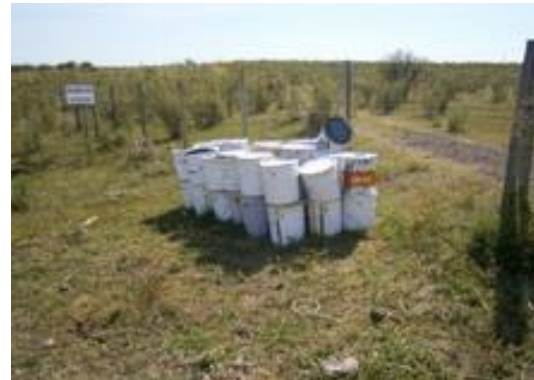
ID:01	Coordenadas UTM (X - Y)		Progresiva: 477K100
	415240	6518445	Código del hallazgo: PEL-4
<b>Descripción:</b>  Si evidencian algunos tanques con restos de hidrocarburos y latas de pintura para pavimentos sin contención ni prevención para evitar que continúe el deterioro a la intemperie. Si bien la empresa está construyendo las plataformas y contenciones necesarias al momento de la auditoría debe asegurarse contemplar a todos los recipientes y la situación intermedia para prevenir derrames, según lo establece el cap. 10.2 del Manual Ambiental de la DNV.			
<b>Evidencia (Foto, documento, comunicación personal):</b> Ilustración 7, Ilustración 9, Ilustración 10

Ilustración 7 - Obrero. Latas con restos de pintura para descartar

- Asegurar la documentación de todo documento firmado por el DDO
- Buscar proveedor para la gestión de envases de pintura. Ej. Hablar con el mismo proveedor o con otras empresas que usen estos envases, subcontratos, empresas de fundición.
- Mantener registro fotográfico de los predios antes de comenzar las actividades y al finalizar las mismas como estándares de referencia.
- Asegurar que todo contenedor de residuos permanezca tapado

- Asegurar que todo recipiente que contenga hidrocarburos o residuos contaminados cuente con tapa y contención

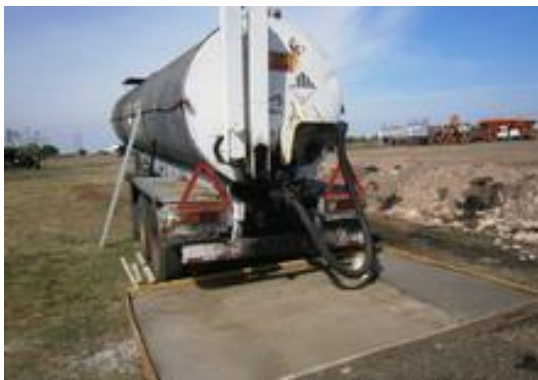
Ilustración 8 - Obrero. Zona de carga y descarga de emulsión asfáltica en construcción.

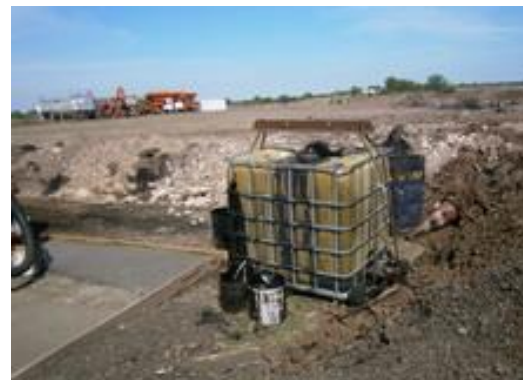
Ilustración 9 - Obrero. Zona de carga y descarga de emulsión asfáltica en construcción.

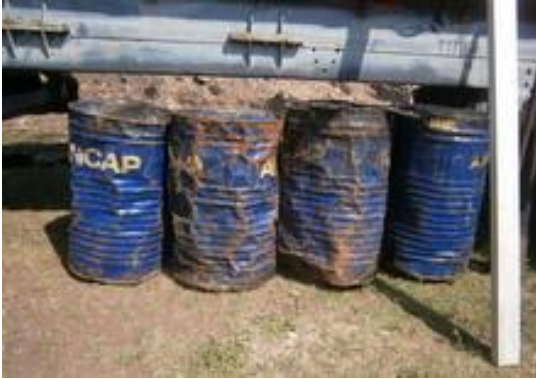
Ilustración 10 - Obrador. Tanques en desuso

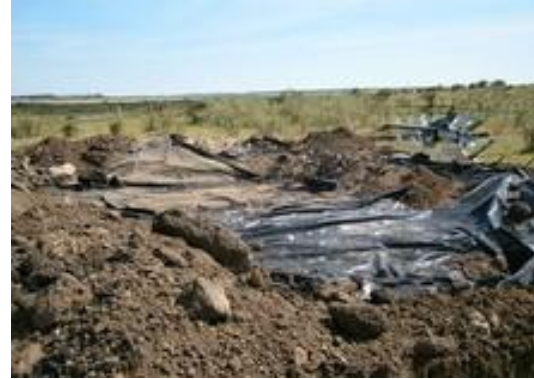
Ilustración 11 - Obrador. Zona de almacenamiento de material contaminado o con restos de hidrocarburos
