CORPORACION VIAL DEL URUGUAY S.A.

INFORME DE AUDITORÍA AMBIENTAL

RE-GA-802-M53-
20171213

M/53: Mantenimiento en tramos de Rutas 6, 8, 101, 102 y 201 (Avda Giannatassio). Ampliación - Mantenimiento del tramo de Rutas 8, 101 y 102 (longitud 47,83 km).

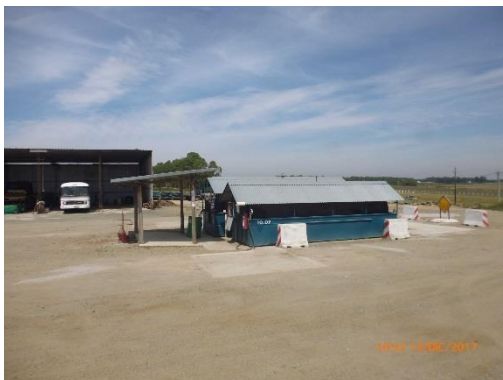
La empresa cuenta con dos tanques de combustible de 15.000 L, instalados en el obrador y un camión surtidor que traslada hacia el frente de obras. Los tanques están colocados dentro de una estructura de contención acorde a lo exigido por el Manual Ambiental de la DNV. Además de estas medidas la empresa ha previsto extintores y baldes con arena en la zona de influencia de estos tanques.

Ilustración 5 - Obrador. Depósitos de combustible.

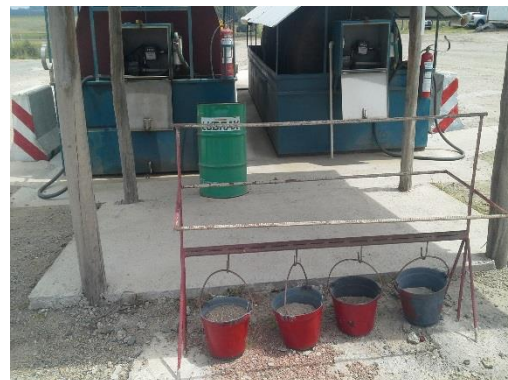
Ilustración 6 - Obrador. Depósitos de combustible.

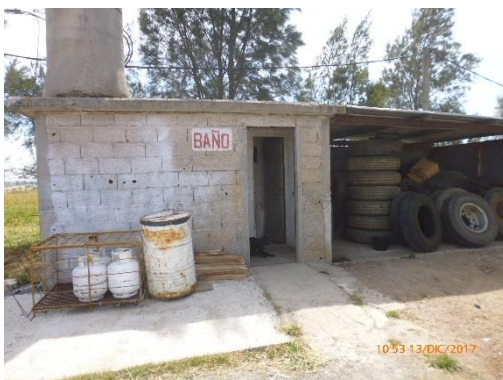
El obrador cuenta con baños con depósito fijo impermeable, para el mantenimiento la empresa contrata un servicio de barométrica. En el frente de obra la empresa utiliza baños químicos, el mantenimiento es realizado en el obrador.

Ilustración 7 - Obrador. Baños.

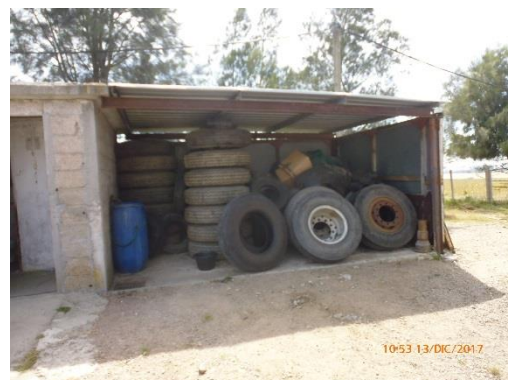
Ilustración 8 - Obrador. Depósito de cubiertas.

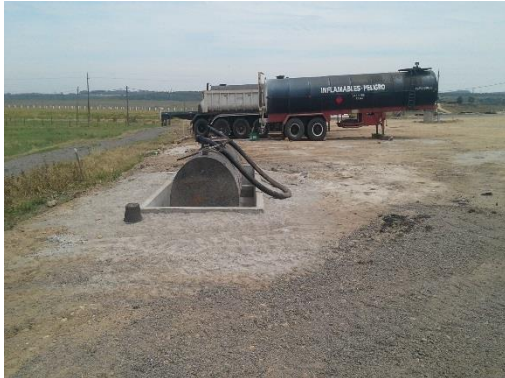
Ilustración 9 - Obrador. Depósito de emulsión asfáltica y contención de hormigón.

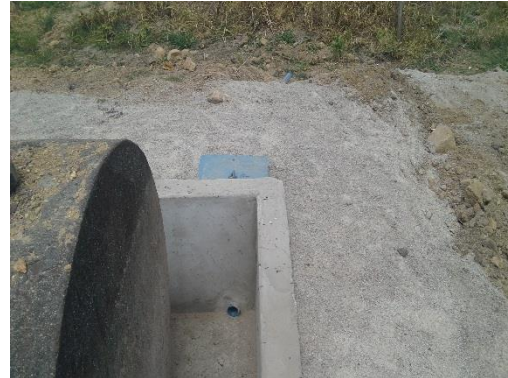
Ilustración 10 - Obrador. Caño y cámara con llave de paso para drenar pluviales.

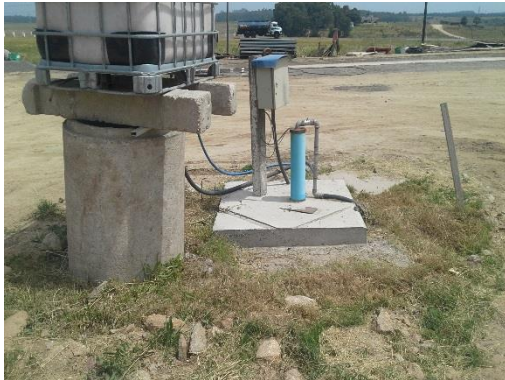
El agua para el consumo del personal es de origen comercial, mientras que el agua que se utiliza para baños, laboratorios y otros consumos menores proviene de una perforación en el predio. Evidenciamos los trámites de registro ante DINAGUA (MVOTMA). La empresa nos mencionó que por el momento no tienen pensado utilizar esta fuente para la planta de hormigón.

Ilustración 11 - Perforación para uso de agua subterránea.

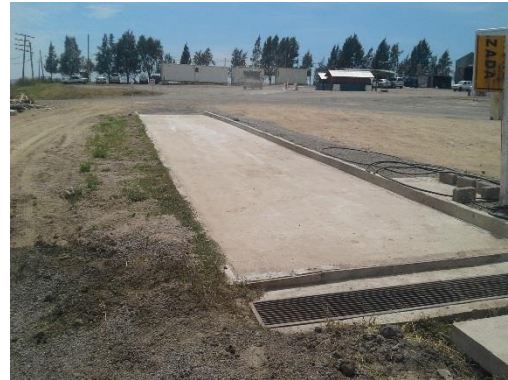
El obrador, cuenta con una zona acondicionada para el lavado de maquinaria y vehículos, con trampa para grasas y aceites. Según nos informó la empresa constructora, antes de realizar infiltración a terreno del agua del lavadero, se llevan a cabo análisis para determinar si es posible realizar el vertido. Durante la visita, la empresa estaba construyendo una pileta con sedimentadores para el lavado de mixers de hormigón.

Ilustración 12 - Obrador. Unidad para lavado de maquinaria.

- Conservar y digitalizar registros y remitos de entrega de residuos sólidos y efluentes.
- Incluir en los ITGA registros y remitos representativos de las tareas que se están ejecutando en ese momento.
- Incluir análisis de calidad del efluente generado en el lavado de vehículos y maquinaria para verificar el cumplimiento de los estándares de vertido, en los casos que realicen vertido al terreno.

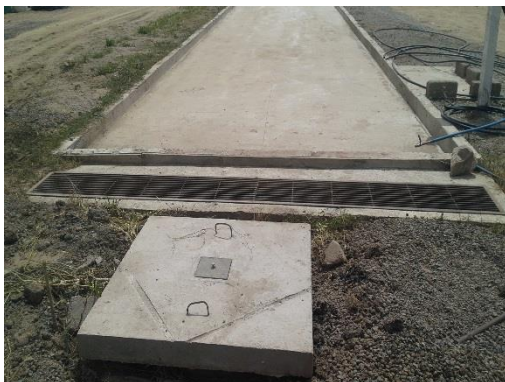
Ilustración 13 - Obrador. Unidad para lavado de maquinaria. Reja y depósito fijo.

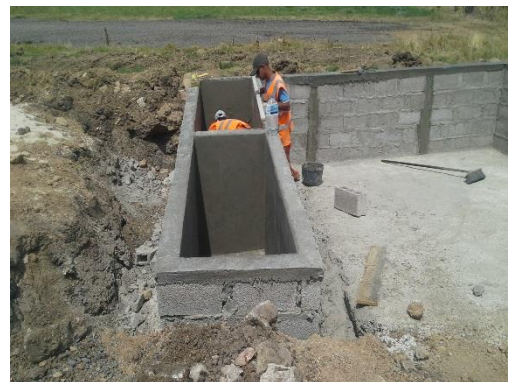
Ilustración 14 - Obrador. Pileta y sedimentadores para el lavado de mixers de hormigón.

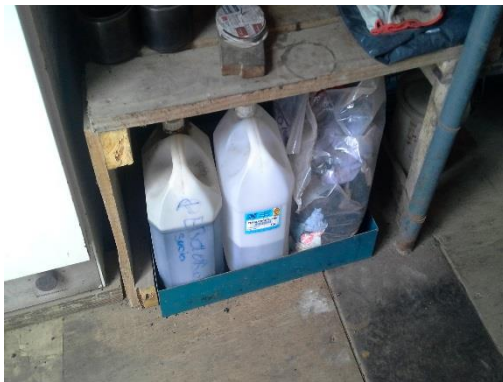
Las sustancias químicas percloro-etileno, lubricantes, aceites y líquidos hidráulicos se encuentran acopiados de forma ordenada. Los aceites usados se guardan en otro depósito que también cuenta con cartelería que indica el volumen total de capacidad de la bandeja. Las fichas de seguridad de los productos se encuentran en el depósito.

Ilustración 17 - Laboratorio. Acopio de percloro-etileno usado.

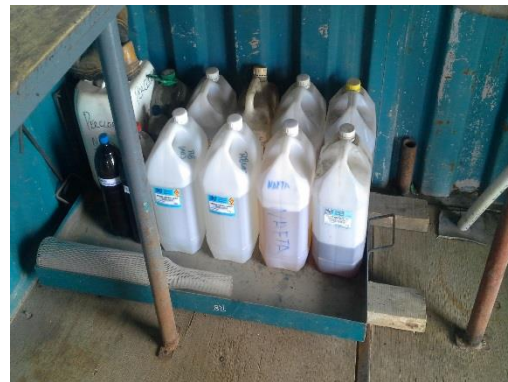
Ilustración 18 - Laboratorio. Acopio de nafta y percloro-etileno para ensayos.

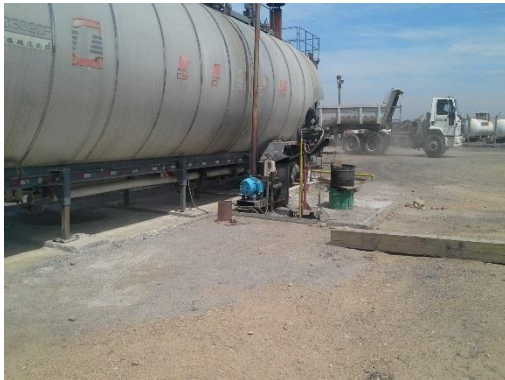
Ilustración 21 - Planta asfáltica. Base y diques perimetrales de hormigón.

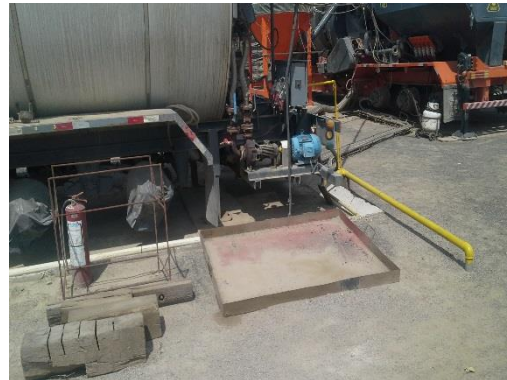
Ilustración 22 - Planta asfáltica. Bandejas para trasvase.

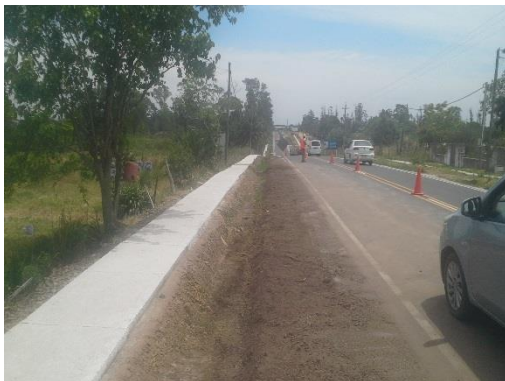
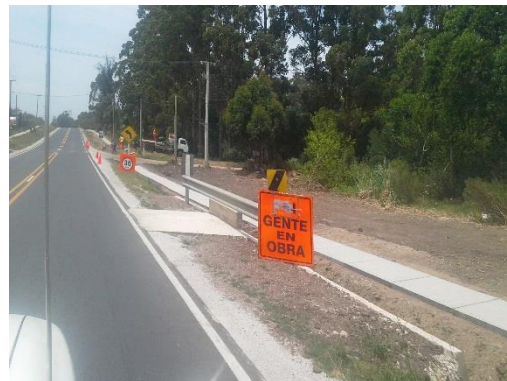
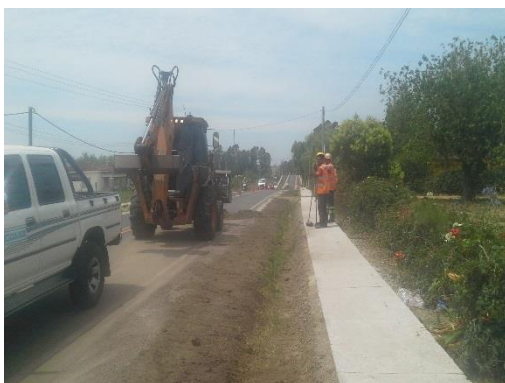
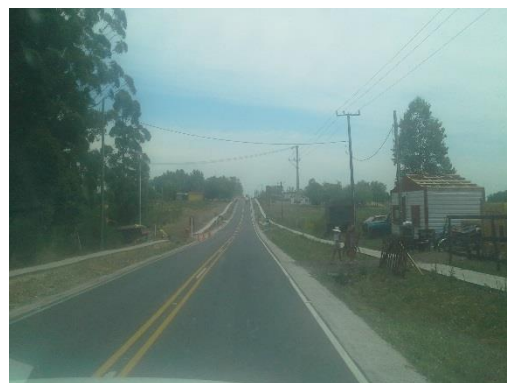
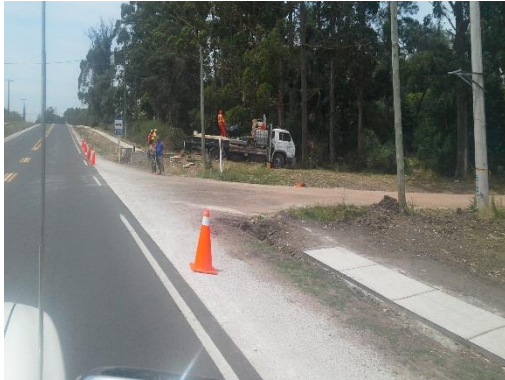
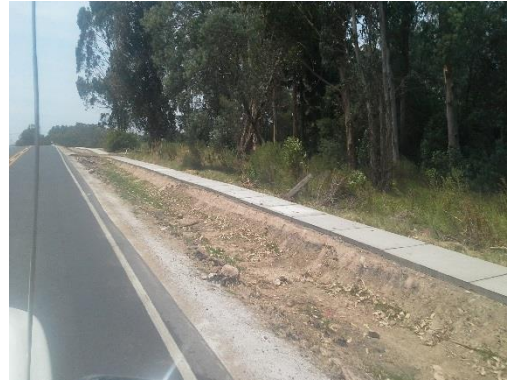
El frente de obra se encontraba en la Ruta 74 entre las progresivas 24K000 y 25K300, observamos orden y adecuada señalización. El DDO de obra nos mencionó el alto flujo de vehículos en esta zona. En la visita evidenciamos las sendas peatonales ejecutadas. La empresa

R&K estaba presente con 8 personas y una retroexcavadora combinada realizando tareas sobre la banquina. Por otro lado, había una cuadrilla de 6 personas trabajando sobre el alargue de alcantarillas.
