Informe de Auditoría Ambiental

C/74: Rehabilitación Ruta N°23 - Tramo: 183KM800 - 203KM300

Fecha de visita: 06/02/2018

Tipo de Auditoria: Seguimiento

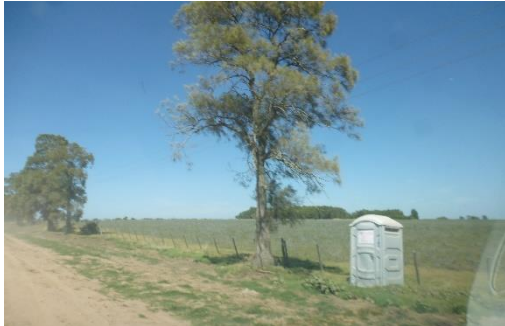
Ilustración 4 - Baño químico en faja.

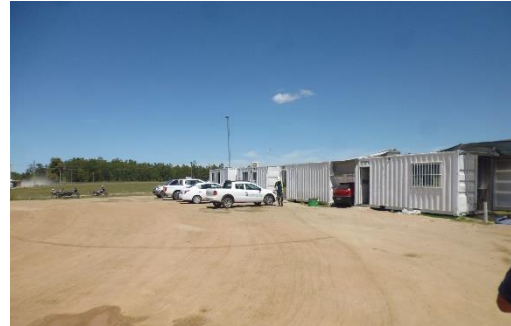
Ilustración 5 - Obrador. Ruta 23, progresiva 195K00.

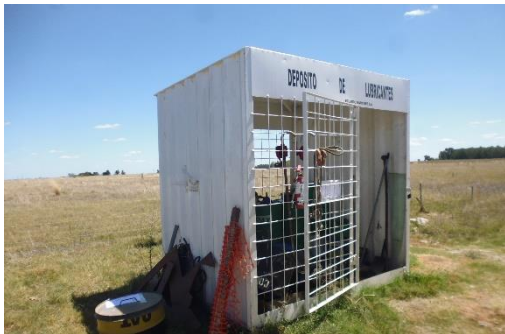
Ilustración 6 - Obrador. Acopio de aceites y lubricantes.

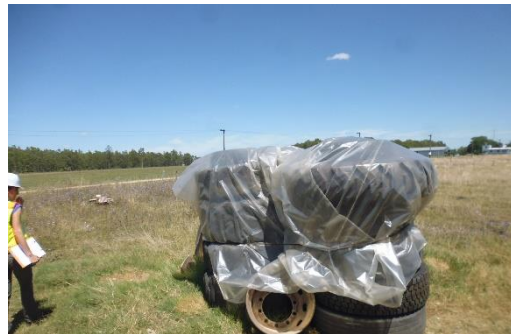
Ilustración 7 - Obrador. Acopio de cubiertas.

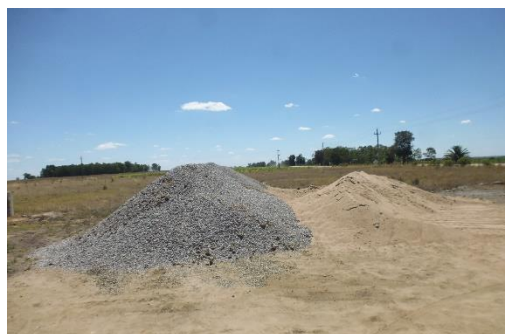
Ilustración 8 - Obrador. Acopio de material granular.

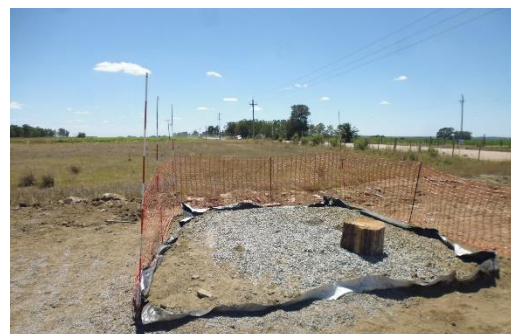
Ilustración 9 - Obrador. Sitio para camión regador de diluido asfáltico.

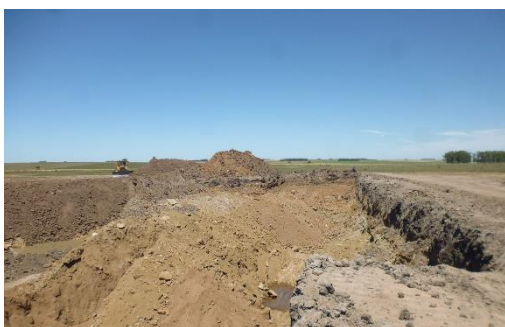
Ilustración 10 - Cantera. Padrón 178. Frente abierto.

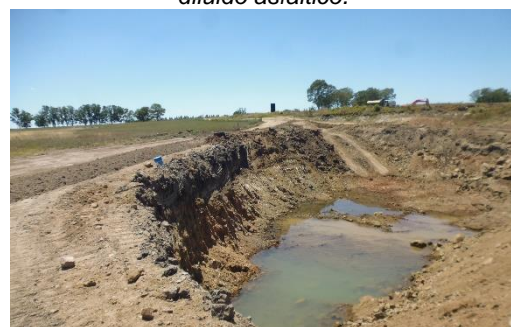
Ilustración 11 - Cantera. Padrón 178. Frente abierto.

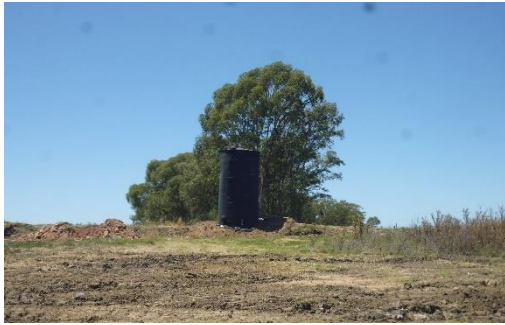
ID:01	Coordenadas UTM (X - Y)		Progresiva: Padrón N°178, Flores.
	501675	6273801	Código del hallazgo: PEL-6
Descripción: Evidenciamos la instalación de un tanque de diluido asfáltico sin contención perimetral para contener derrames accidentales contraviniendo la Sección 10.2 del Manual Ambiental de la DNV (MTOP).			
Evidencia (Foto, documento, comunicación personal): Ilustración 12, Ilustración 13.

Ilustración 12 - Cantera. Padrón 178. Tanque de diluido MC..

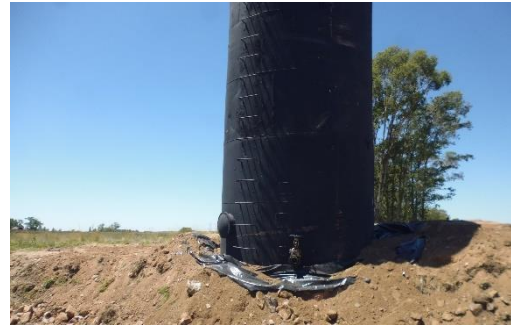
Ilustración 13 - Cantera. Padrón 178. Tanque de diluido MC.

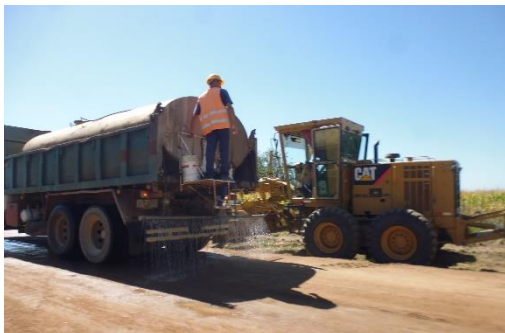
Ilustración 14 - Frente obra. Riego con agua para compactar.

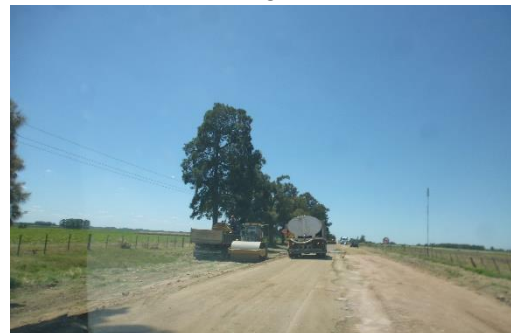
Ilustración 15 - Frente de obra. Conformación de base.

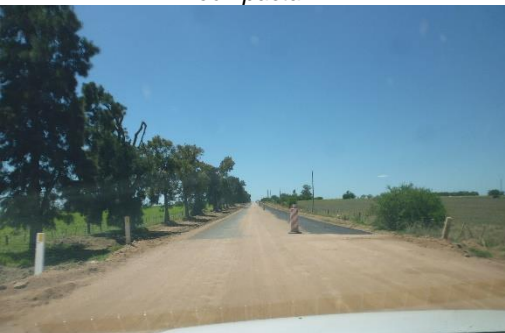
Ilustración 16 - Frente obra. Primer imprimación. Cuebierta de arena..

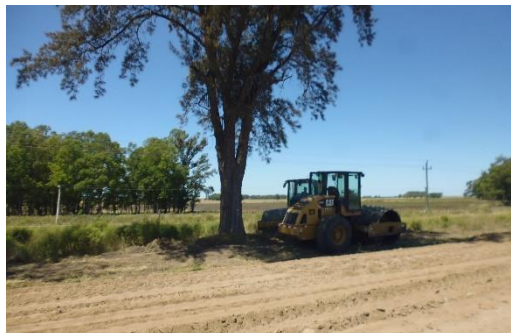
Ilustración 17 - Frente de obra. Material para nivelar y compactar..
