## INFORME DE AUDITORÍA AMBIENTAL

RE-GA-802-C67-  
20180307

## C/67: Ruta N° 20, Tramo: Ruta N°3 - 96k500

Fecha de visita: 07/03/2018

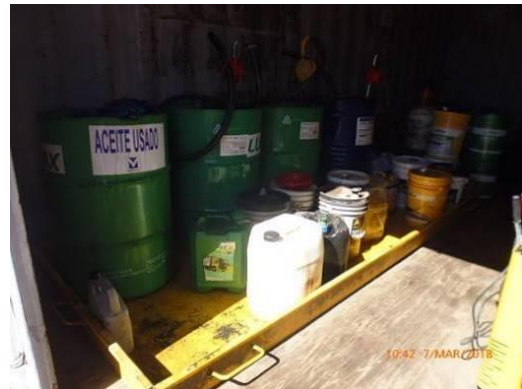
Evidenciamos el uso de bandejas metálicas para el acopio de taques de aceites y combustibles.

Ilustración 7 - Obrador: Productos sobre bandeja

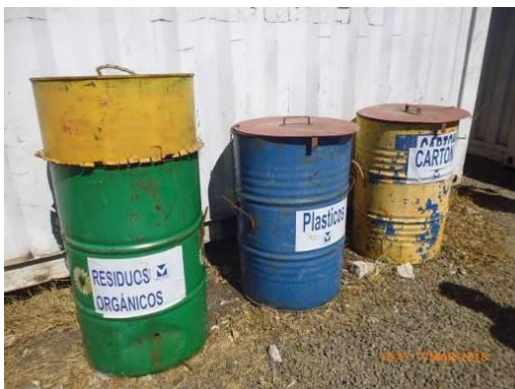
Evidenciamos recipientes para la clasificación de residuos plásticos, orgánicos, cartón, arena contaminada y residuos peligrosos. Según nos informa el Ing. Residente Horacio Mársico, los residuos orgánicos son trasladados al vertedero de la localidad de Greco, mientras que los residuos plásticos, cartón y residuos peligrosos son trasladados al obrador central de MELITER, ubicado en Calle 5 y Aerosur, del Dpto. de Canelones.

Ilustración 8 - Obrador. Recipientes para residuos.

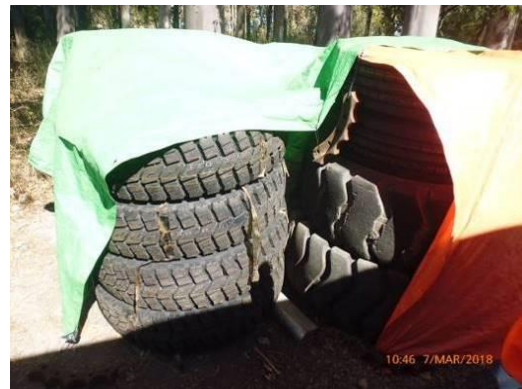
Evidenciamos cubiertas nuevas y usadas acopiadas de forma separada y tapadas con lona. Los aceites, baterías y neumáticos usados, son trasladados al obrador central anteriormente mencionado. En la visita evidenciamos una constancia interna del retiro y reposición de estos elementos, de los cuales, su gestión se auditará cuando se visite el obrador central.

Ilustración 9 - Obrador: Cubiertas nuevas y usadas

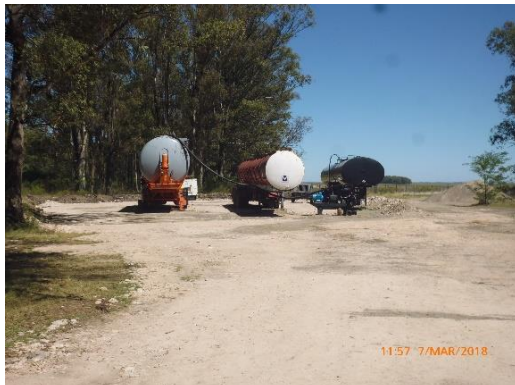
Evidenciamos un campamento provisorio sobre la progresiva 96K500, donde se encuentran tres tanques de diluido asfáltico y el proveedor es la empresa estatal ANCAP.

El sector de tanques en operación posee un dique perimetral de tierra, para la contención de posibles derrames. Además observamos que para el trasvase de este material se utilizan bandejas y tanques metálicos evitando el vertido al suelo. En caso de derrames pequeños se utiliza arena, la cual es recolectada para su disposición junto a otros residuos similares.

Ilustración 16 - Campamento provisorio

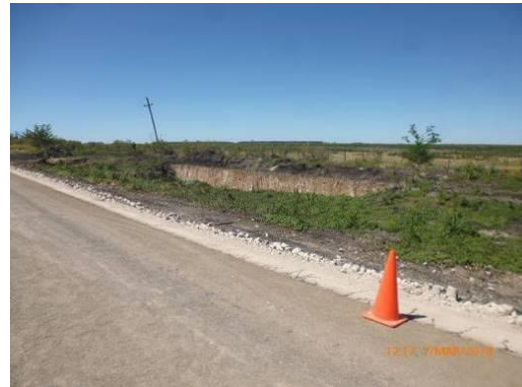
ID:01	Coordenadas UTM (X - Y)		Progresiva: 83K600
	470227	6361146	Código del hallazgo: PF-9
<b>Descripción:</b> Evidenciamos un préstamo de tosca en la faja de dominio público sin declarar. No encontramos mención en el PGA ni en los ITGA, contraviniendo el punto 9.8 del Manual Ambiental de la DNV (MTOP).			
<b>Evidencia (Foto, documento, comunicación personal):</b> Comunicación personal, Ilustración 21

Ilustración 21 - Préstamo en la faja sin declarar

Presentar antes del 75 % de avance de obra, el PGRA incluyendo la remediación del préstamo en la faja pública, así como del sector donde se realiza el trasvase de diluido asfáltico en 96K500.
