Informe de Auditoría Ambiental

**Modificación y Ampliación del contrato C/65: Ruta
N°7 - Tramo: 110KM500 - 122KM500**

Fecha de visita: 27/02/2018

Tipo de Auditoría: Cierre

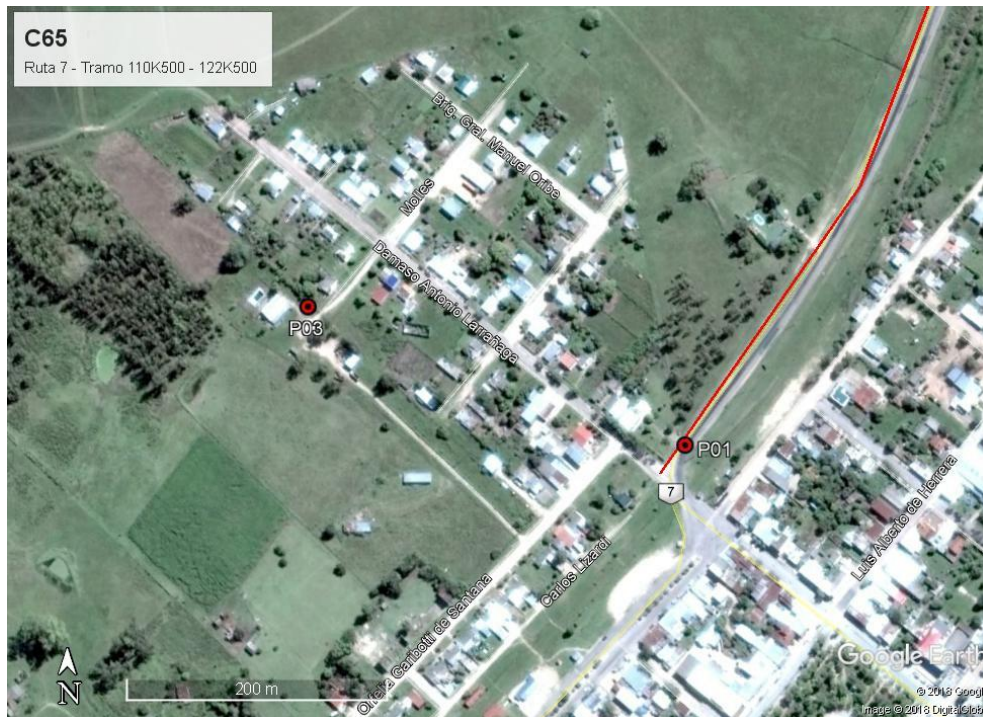
Durante la visita no evidenciamos actividad alguna, ni personal en el obrador debido a la finalización de obras. El baño químico estaba a la espera de ser retirado por la empresa ALCAFE Hnos. Evidenciamos presencia mínima de materiales acopiados a ser retirados por CVC. Con respecto a la zona de tránsito en el obrador, esta quedará con la capa de piedra aplicada a pedido del dueño del padrón.

Ilustración 4 - Obrador: P03.

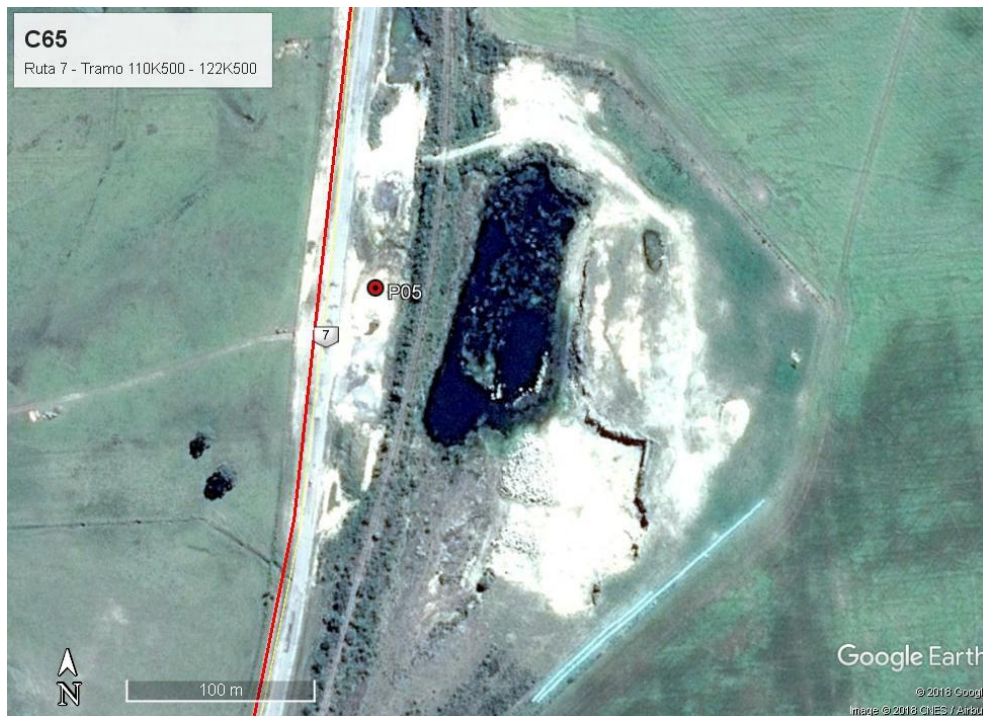
Por ultimo cabe destacar que, a pedido expreso de la DNV (MTO), la empresa CVC restauró una zona en la faja publica de Ruta 7, progresiva 117KM800, donde habían prestamos de suelos y eliminó una rampa de materiales sueltos, ya que era empleada por la población para extraer material granular sin autorización de una cantera perteneciente al MTO al otro lado de la vía férrea. Estas tareas consistieron en traslado de tosca, tendido, conformación y compactación de la misma. Posteriormente CVC utilizó este sitio como acopio de piedra.

Ilustración 5 - Restauración de faja pública y eliminación de pasaje hacia cantera pública.

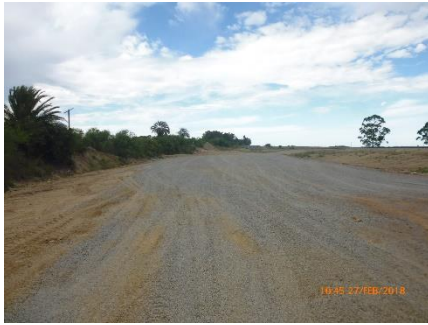
Ilustración 14 - Restauración de faja pública. P05.

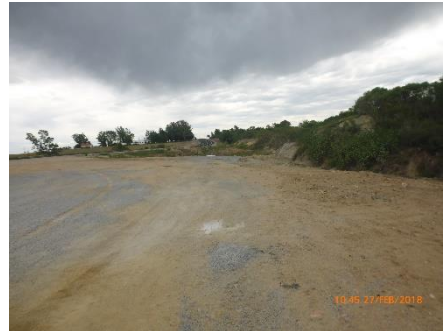
Ilustración 15 - Restauración de faja pública. P05.

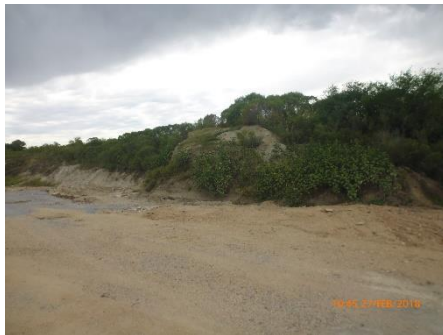
Ilustración 16 - Rampa de material eliminada. P05.

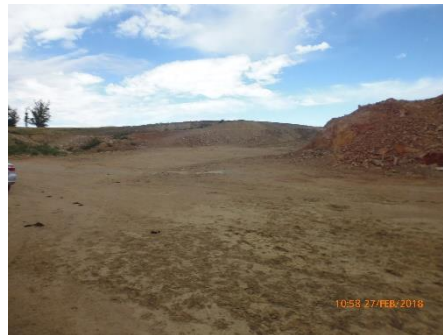
Ilustración 17 - Cantera. P04.

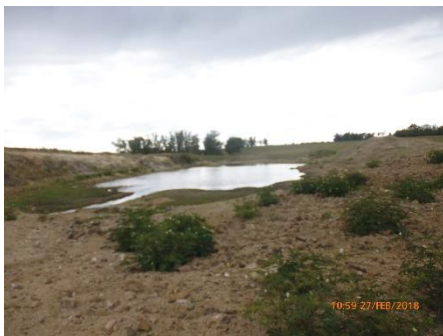
Ilustración 18 - Cantera. Sedimentador. P05.

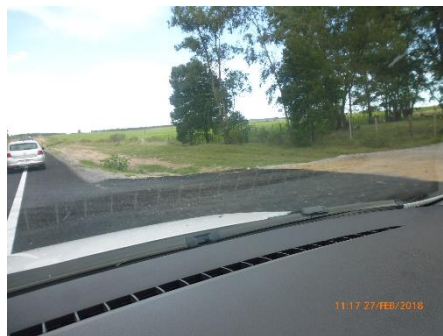
Ilustración 19 - Frente de obra. Alcantarillas para accesos a propiedades.
