## INFORME DE AUDITORÍA AMBIENTAL

RE-GA-802-C75-  
20180320

### C75: “Rehabilitación de Ruta 108, Tramo: 0K000 - 18K000”

Fecha de visita: 20/03/2018

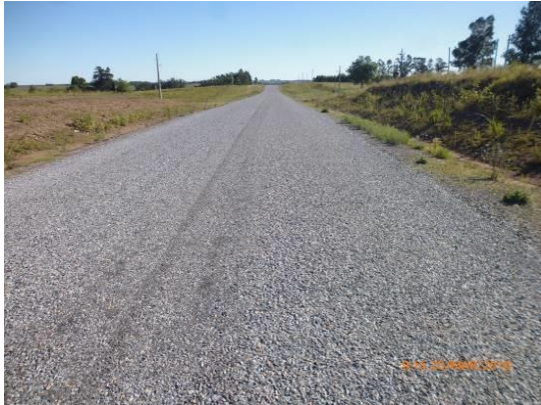
Como mencionamos anteriormente, la empresa no estaba trabajando ese día, aun así, realizamos una recorrida por la zona de obras, constatando que desde Migués hasta la ruta 12, el pavimento tiene una terminación uniforme. Restan por realizar bacheos localizados en un sector de acopios temporales y continuar el tratamiento de adherencia superior, el cual tiene ejecutado unos 200 m aproximadamente, desde el obrador hacia el norte.

*Ilustración 4 - Tramo entre Migués y el Obrador*

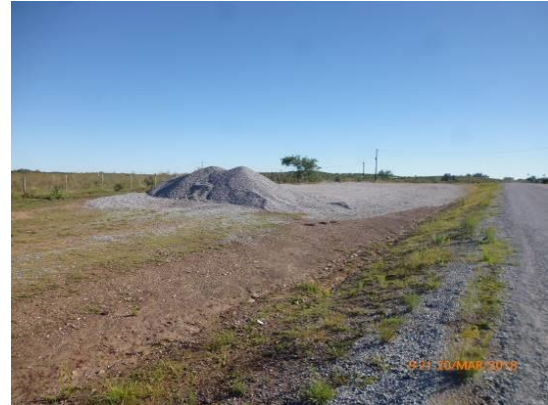
*Ilustración 5 - Acopios en la faja para bacheos*

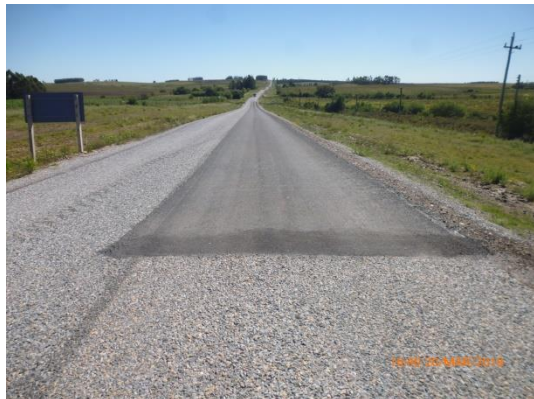
*Ilustración 6 - Tramo con tratamiento de adherencia.*

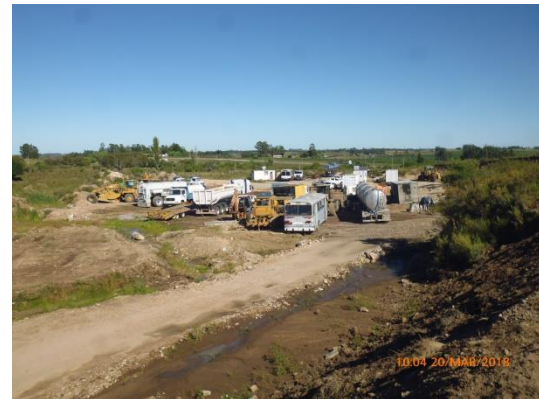
El obrador se encuentra en un sector contiguo a la cantera de donde se extrajo material para la conformación de la base y todas las instalaciones habitables están realizadas en contenedores marítimos e identificados con cartelería. Detectamos cierta precariedad en la distribución y estado general de los componentes, pero no detectamos indicios de contaminación en los suelos ni en los escurrimientos de la zona del obrador.

*Ilustración 7 - Obrador: vista general*

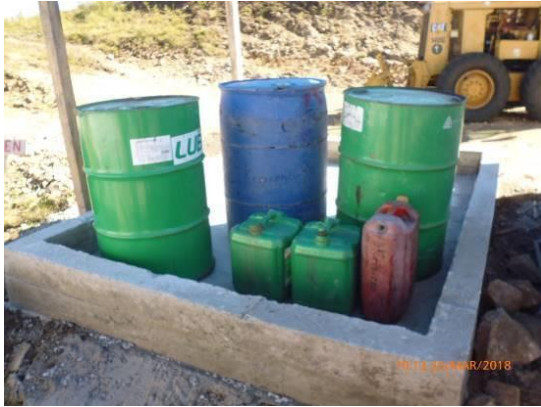
Los residuos se disponen en recipientes metálicos rotulados y distribuidos por el obrador. En un sector aledaño al taller, existe una losa con muro perimetral y cerramiento superior de lona, para el depósito de lubricantes y bidones con combustible. También disponen de recipientes específicos con tapa para metales, trapos sucios con aceite o arena sucia, así como para residuos orgánicos. El recipiente para residuos plásticos no tiene tapa.

Ilustración 10 - Obrador: Depósito de hidrocarburos

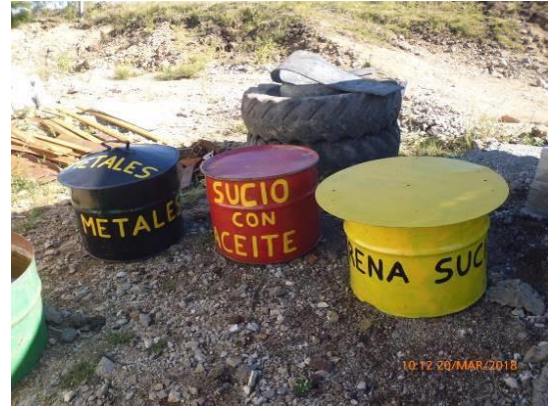
Ilustración 11 - Obrador: Recipientes para residuos

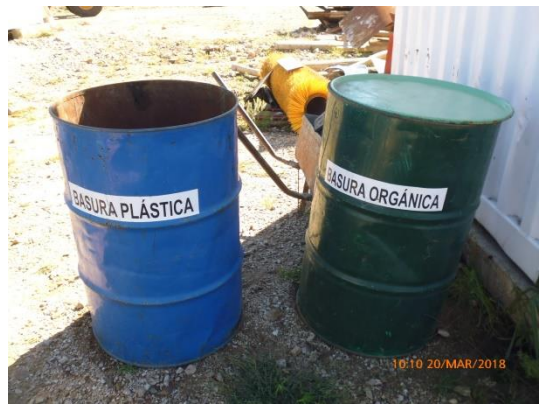
Ilustración 12 - Obrador: Recipientes para residuos

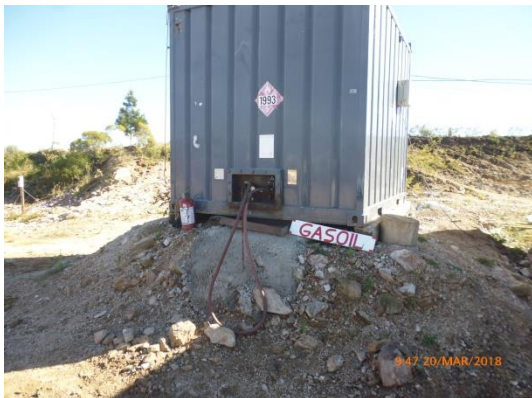
ID:01	Coordenadas UTM (X – Y)		Progresiva: 9K500	Tipo de NC: N°2
	629379	6192187	Código del hallazgo: PF-6	
<b>Descripción:</b> La empresa realiza el aprovisionamiento de combustible desde un tanque, colocado dentro de un contenedor sobre un terraplén. Si bien utilizan una bandeja metálica para realizar la recarga, no dispone de un dique perimetral de contención en caso de derrames, lo cual contraviene el punto 10.2 del MAV.				
<b>Evidencia (Foto, documento, comunicación personal):</b>  <i>Ilustración 18, Ilustración 19</i>

Ilustración 18 - Obrador. Ubicación de tanque de gasoil

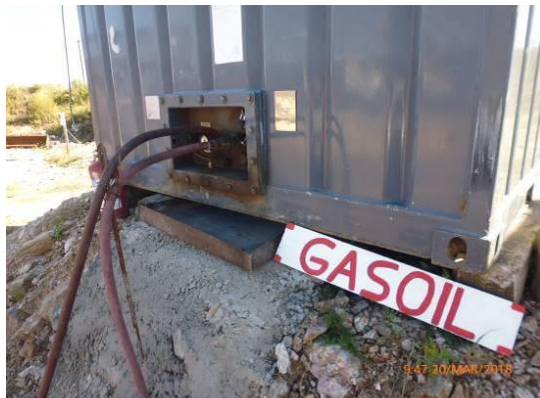
Ilustración 19 - Obrador: Detalle de tanque de gasoil

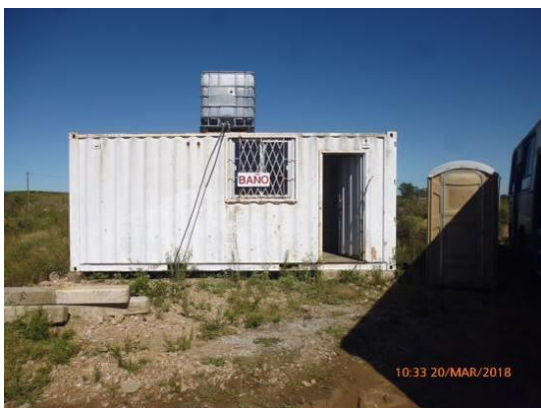
Los baños disponen de un depósito fijo, aparentemente construido de forma adecuada, al que están conectados los baños con duchas, aunque éstas no se utilizan, ya que la empresa tiene un arreglo con el personal, de devolverlos a las casas alquiladas en el pueblo, al terminar la jornada laboral. Evidenciamos remitos del retiro de barométrica por parte de la empresa Dilcar.

Ilustración 20 - Baños y vestuarios

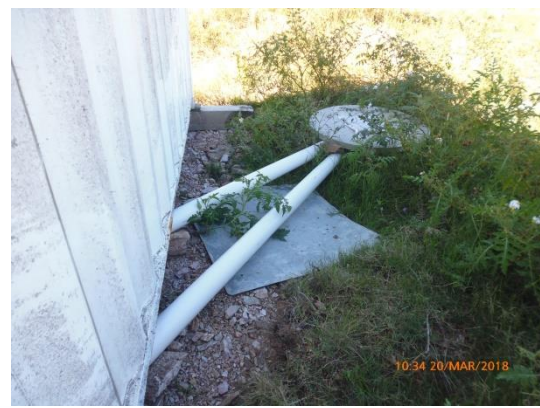
Ilustración 21 - Conexión de baños a depósito fijo
