## INFORME DE AUDITORÍA AMBIENTAL

RE-GA-802-P33-  
20180803

#### **P/33: Ruta 5-Ensanche y refuerzo de los puentes sobre los Arroyos Villasboas y Molles, sobre la cañada La Zorra y Pasaje superior sobre la vía férrea en km 266**

Fecha de visita:08/03/2018

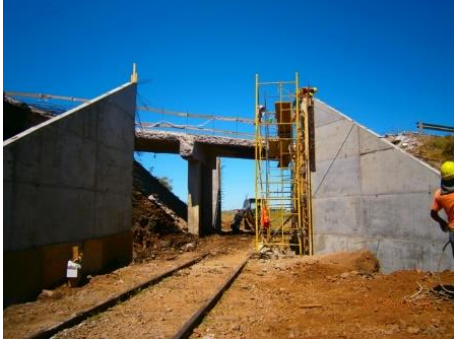
La auditoría comenzó por un recorrido en el puente ubicado sobre la vía férrea en Ruta 5 Km 266. Dicho puente se encontraba con un avance de obra del 27%. Al momento de la auditoría se estaba realizando el muro de contención que sirve de apoyo al puente. En esta obra se ubica el obrador principal donde realizamos una reunión con los allí presentes para solicitar documentación, se presentó el permiso de emplazamiento del obrador por parte de la Directora de Obra Ing. Nair Patricia Enrich entre otros documentos de la obra, y luego realizamos una recorrida por el frente de obra.

Ilustración 4 - muro de contención P01

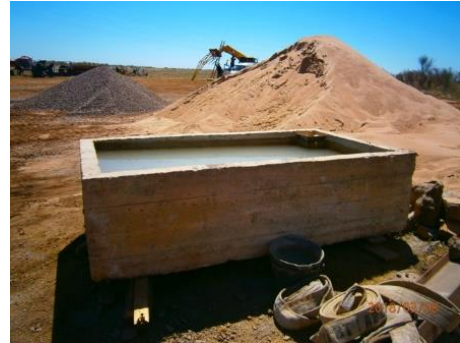
Para el lavado de herramientas utilizadas en el hormigonado se utiliza una pileta de chapa donde se deja evaporar el agua en verano y los restos de hormigón se suman a los escombros, o se vierte directamente al terreno, previa medición de PH según comentó el Ing. Joaquín Costa.

Ilustración 5 - pileta de lavado de herramientas usadas en el hormigonado P01

- En el PGA figura una planilla de control de pH en efluentes de pileta de lavado de hormigón que no se presentó al momento de la auditoría, y se debería completar sistemáticamente.

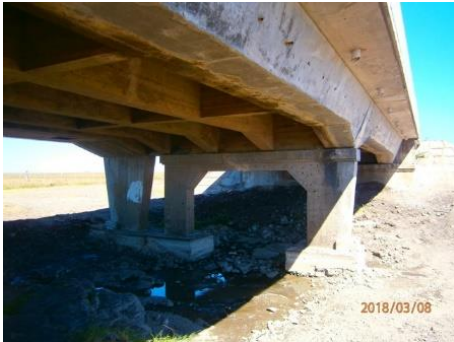
Luego visitamos el puente sobre la cañada de la Zorra con un 86% de avance, habiéndose iniciado las obras el 14/06/2017. Las tareas que restan son terminaciones, pintura y señalizaciones.

Ilustración 6 - Puente sobre cañada La Zorra P02

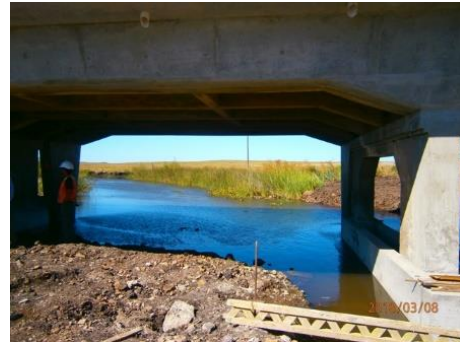
Siguiendo con la recorrida, visitamos el puente sobre el Arroyo Molles, cuya obra cuenta con un avance de un 83% con fecha de inicio de las mismas el 09/10/2017. Al momento de la visita se trabajaba sobre la carpeta asfáltica.

Ilustración 7 - Puente sobre A° Molles P03

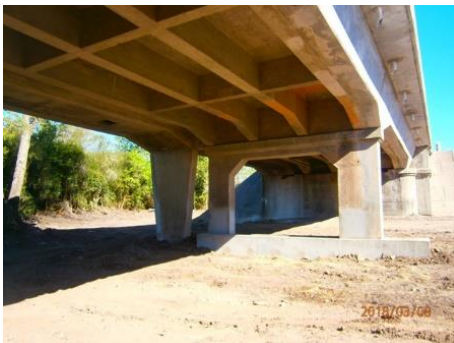
Por último visitamos el puente sobre el Arroyo Villasboas, obra iniciada también el 09/10/2017, con un avance de 90%.

Ilustración 8 - Puente sobre A° Villasboas P04

- Sería importante realizar el monitoreo de aguas que está pendiente.
- En la obra ubicada sobre el Arroyo Villasboas hay un acopio de cobertura vegetal, que según declaró el Ing. Diego Velasco, estaba allí previo al inicio de obras. Sería bueno tenerlo en consideración en el plan de restauración para extenderlo luego de la descompactación del terreno.

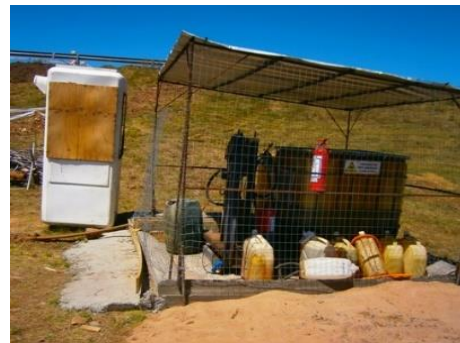
El combustible almacenado en obra se ubica en un recinto techado, con suelo impermeable con diques de contención ante posibles derrames (ilustración-9)

Ilustración 9 - depósito de combustible P01
