INFORME DE AUDITORÍA AMBIENTAL

RE-GA-802-P35-
20180227

P/35: Ruta 1 – Proyecto y Construcción de un nuevo puente sobre el Río Rosario y sus accesos en la calzada norte Ruta 1

Fecha de visita: 27/02/2018

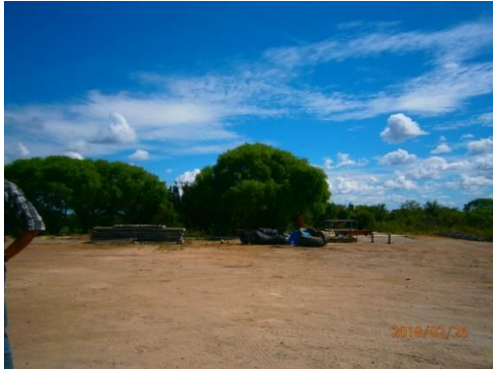
Ilustración 5 – padrón N° 1696 Obrador de Saceem.
Actualmente en etapa de limpieza.

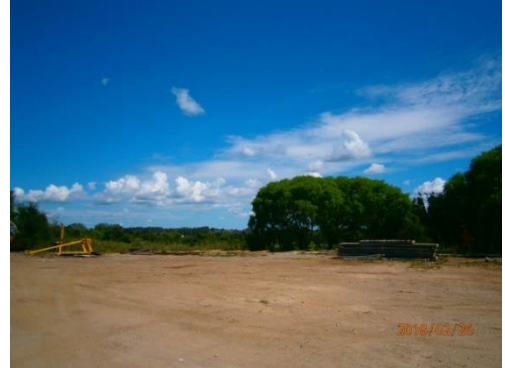
Ilustración 6 - padrón N° 1696 Obrador de Saceem.
Actualmente en etapa de limpieza.

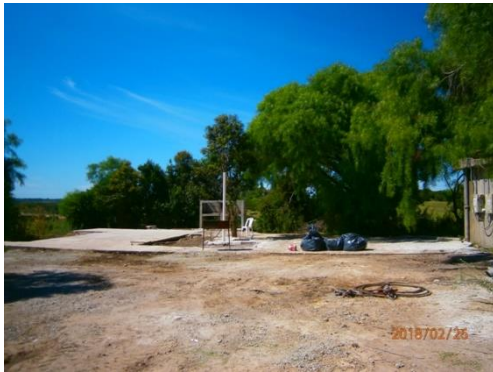
Las condiciones para el abandono y restauración quedaron acordadas con el dueño del terreno, según informó el ayudante de Ing. Bach. Álvaro Minola. El propietario solicitó que no se demoliera el piso que se había construido para ubicar el comedor de la obra, y que se mantuviera el parrillero. El predio cuenta con una vivienda que se encontraba en estado de abandono, a la cual se le hizo una instalación eléctrica nueva, se le reparó el techo y se la pintó. No hubo en ningún momento retiro de capa vegetal, ya que según comenta el Bach. Álvaro Minola el terreno se encontraba en el estado en el que está actualmente.

Ilustración 7- plataforma de hormigón (ex - comedor y parrillero). No se demuelen a pedido del dueño del padrón N° 1696

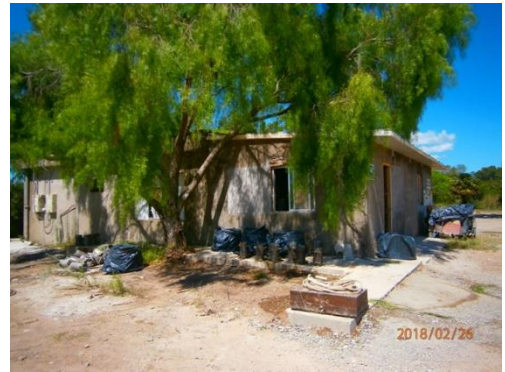
Ilustración 8 - vivienda utilizada como oficinas al momento de la obra. Actualmente en etapa de limpieza

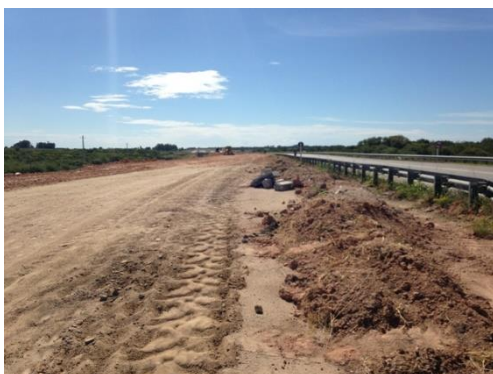
Ilustración 9 - accesos del puente, único frente de obra a cargo de la empresa Ramón C Álvarez

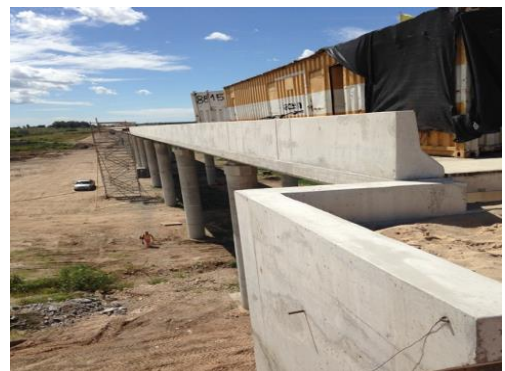
Ilustración 10 – puente construido por Saceem
