## INFORME DE AUDITORÍA AMBIENTAL

RE-GA-802-AB34-  
20180403

# Informe de Auditoría Ambiental AB/34: Ruta 7 - Ensanche y Refuerzo del Puente sobre Arroyo Sauce

Tipo de Auditoría: Cierre

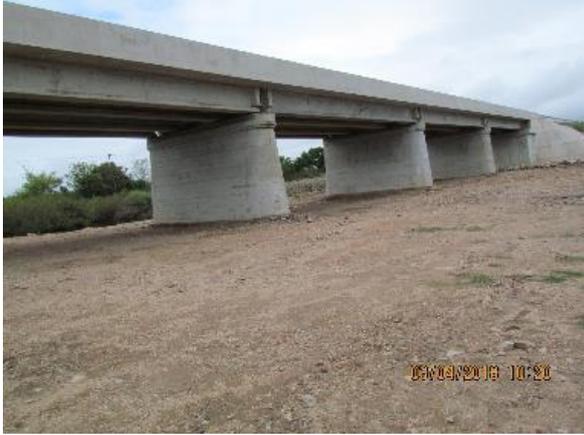
Ilustración 5 – Puente sobre Ruta 7 A° Sauce - Vista lateral.

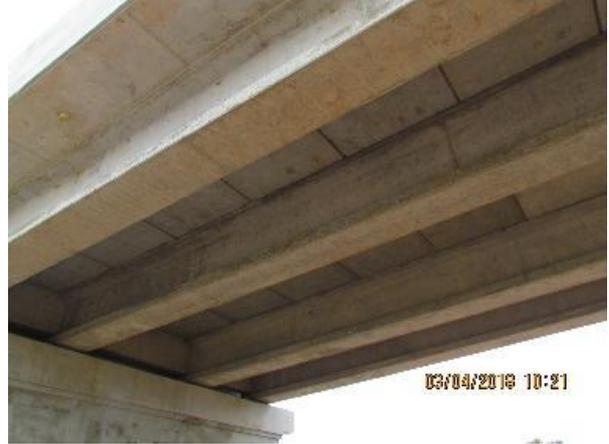
Ilustración 6 – Puente sobre Ruta 7 A° Sauce – Vista inferior

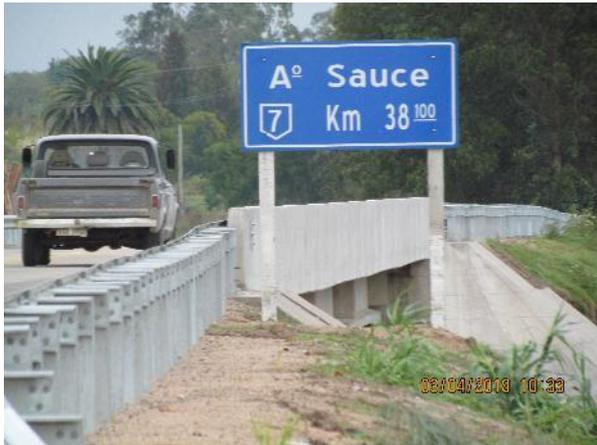
Ilustración 7 – Puente sobre Ruta 7 A° Sauce - accesos

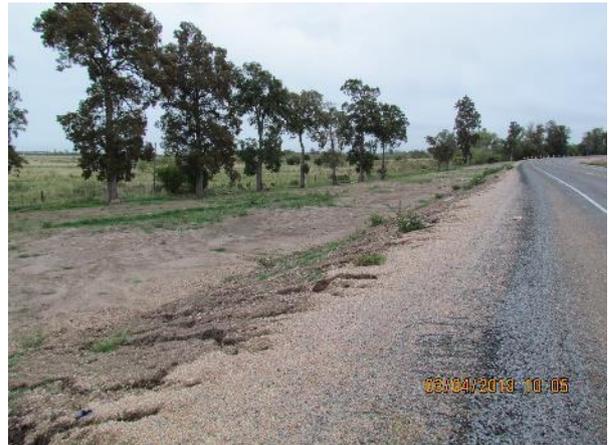
La antigua traza de la Ruta 7 en las cercanías del puente, aproximadamente 500 m antes y 500 m después fue demolida. La superficie fue acondicionada de modo de garantizar el correcto escurrimiento de pluviales. No constatamos que en ese sector se hubiera recompuesto una la capa vegetal; observamos sí la superficie expuesta, con crecimiento de pasto y arbustos, Ilustración 8.

Ilustración 8 – Antiguo acceso al puente sobre A| Sauce, demolido

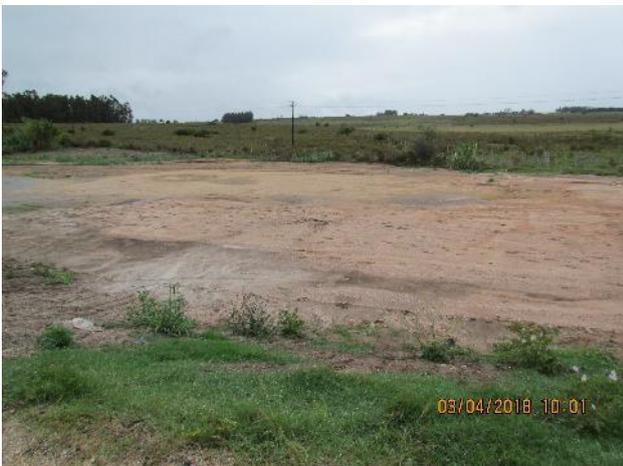
El obrador, que estaba desmontado al momento de la realización de la auditoría, se ubica en la faja de la margen sur de la Ruta 75, progresiva 38K600. Comprobamos que la plataforma que albergaba el obrador y las oficinas quedó en buenas condiciones, apta para ser utilizada en el futuro para la instalación de nuevos obradores.

Ilustración 9 – Plataforma de obrador desmantelado
