INFORME DE AUDITORÍA AMBIENTAL

RE-GA-802-C83-
20180320

C/83: Bacheo en rutas de la División regional 1, departamento de Canelones

Tipo de Auditoría: Cierre

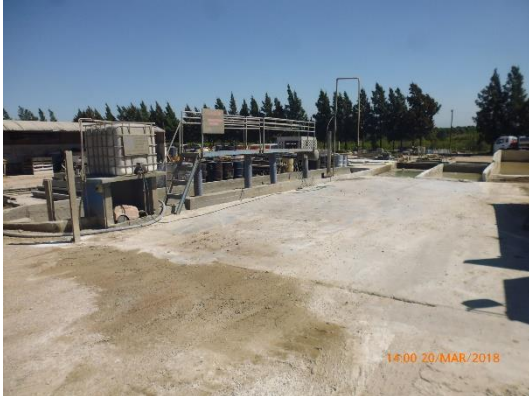
En cuanto al proceso de recuperación de aguas, la empresa ha desarrollado un sistema de piletas para distintos tipos de aguas y cuenta con SADI. Una de las piletas es para lavados de camiones y planta de hormigón, y otra para lavado de máquinas y camiones. Si bien ambas presentan distintas calidades del agua, es posible la separación de aceites, lodos, sólidos y reutilizarlos en el proceso.

Ilustración 6 – Zona de lavado de maquinaria

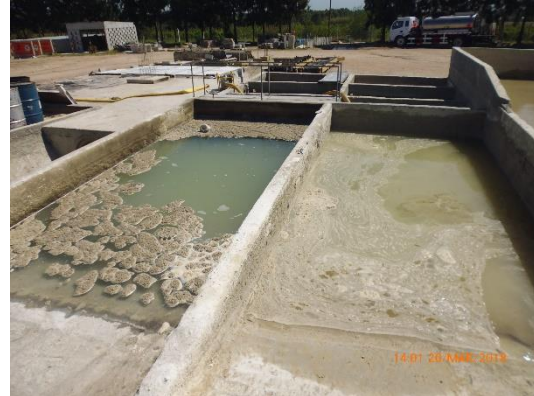
Ilustración 7 – Piletas de decantación/retención

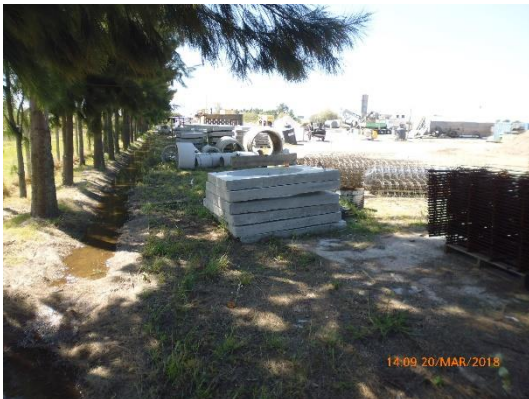
En la recorrida evidenciamos un depósito para el almacenamiento y clasificación de residuos, plantas de producción de materiales, talleres, depósitos, tanque de gasoil, sistema de decantación y recuperación de agua de lavados, y canales perimetrales revestidos para colección de pluviales.

Ilustración 8 – Depósitos y canal colector de pluviales

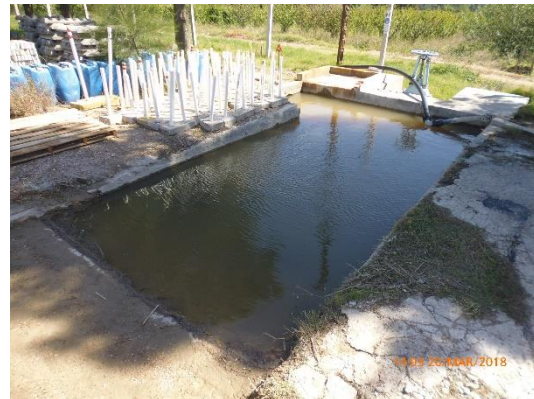
Ilustración 9 – Pileta de contención de aguas tratadas

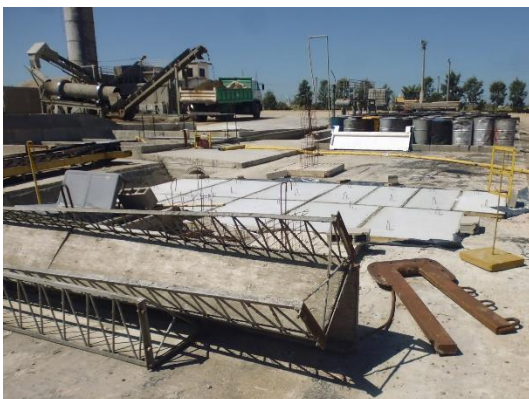
Ilustración 10 – Vista parcial del obrador

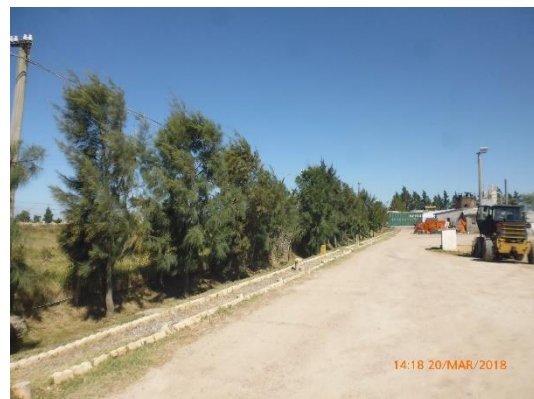
Cabe destacar que la empresa ha implementado la sugerencia indicada en la auditoría anterior, de generar una cortina vegetal en el perímetro del predio, para reducir el impacto visual desde los predios vecinos como desde Ruta 48.

Ilustración 11 – Cortina verde de nueva incorporación.

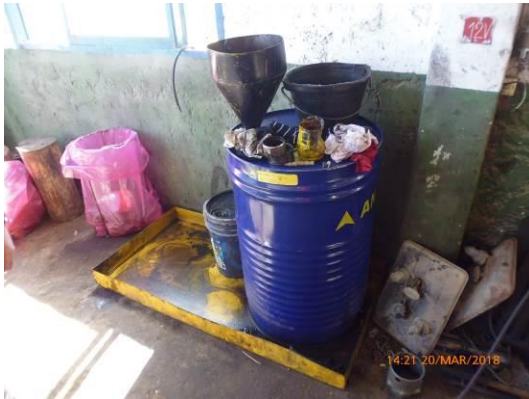
Los filtros, aceites usados, percloro-etileno, chatarra, neumáticos y baterías son gestionados con proveedores habilitados por DINAMA. Los proveedores identificados para la gestión de estos residuos son: Triex y Márgenes del Río para residuos contaminados, Reciclo NFU y Campón, para neumáticos y baterías respectivamente.

Ilustración 12 – Recipientes para residuos y aceites.

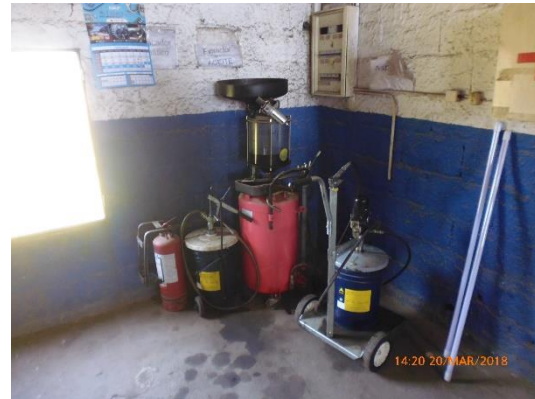
Ilustración 13 – Almacenamiento de aceites
