## INFORME DE AUDITORÍA AMBIENTAL

RE-GA-802-C66-  
20180313

### C/66: Construcción de 35 refugios peatonales en rutas nacionales

Fecha de visita: 13/03/2018

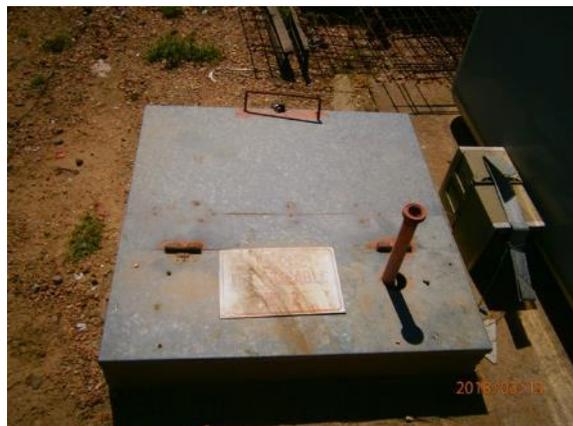
El cemento portland proviene de ANCAP. Las hormigoneras y herramientas utilizadas en el proceso de fabricación del hormigón se lavan sobre superficie impermeable con desagüe a cámaras de decantación que terminan por verter los efluentes a un tanque impermeable, vaciado periódicamente en el volcadero de barométricas de la Intendencia de Montevideo, contando con permiso hasta el 31 de diciembre de 2018.

Ilustración 9- Tanque impermeable Nº 2
