CORPORACION VIAL DEL URUGUAY S.A.

INFORME DE AUDITORÍA AMBIENTAL

RE-GA-802-M46-
20180302

M/46: Ampl. Rehabilitación del tramo Ruta 8 entre el A° Marmarajá 152K100 y el A° Sarandí 184K000

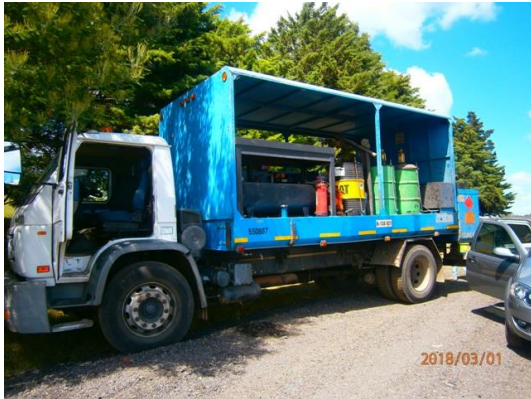
El mantenimiento de las maquinarias en los frentes de obra las realiza un taller móvil que asiste en los frentes de obra. Cuenta con tanques de acopio con productos nuevos, otros tanques para depositar residuos, combustible, herramientas, y elementos necesarios para actuar frente a un posible derrame (material absorbente, cordón de contención, palas, bolsas).

Ilustración 5 - taller móvil

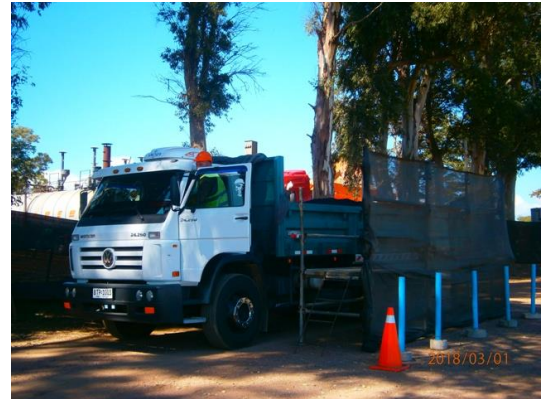
Ilustración 6 - zona para estacionamiento de camiones

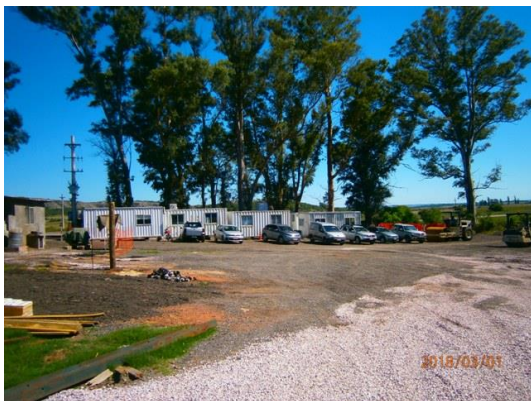
Ilustración 7 - obrador principal

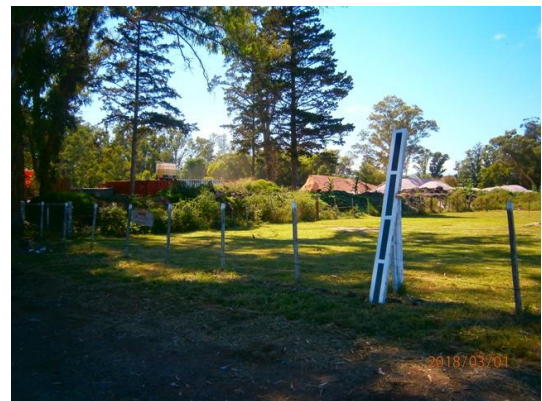
Como hemos señalado, el Obrador ocupa un predio lindero con una escuela rural. A efectos de mitigar los efectos visuales y de la propia obra en la dinámica escolar, y en arreglo con lo establecido en el punto 11.2 del Manual Ambiental de la DNV, se colocó un límite visual (terraplén). No se han registrado hasta el momento planteos o preocupaciones por parte de los vecinos, aunque es preciso señalar que el año escolar recién había dado comienzo en la fecha de realización de la auditoría. Está previsto realizar un monitoreo de ruido en las próximas semanas, por lo que será un punto a ser retomado en una próxima auditoría.

Ilustración 8 - terraplen, vista desde escuela hacia obrador

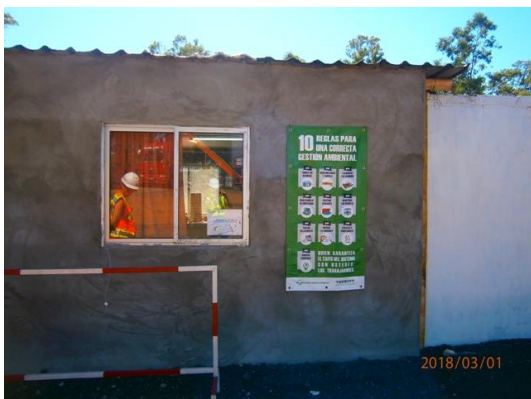
Ilustración 9 - cartelería con reglas para la correcta gestión ambiental

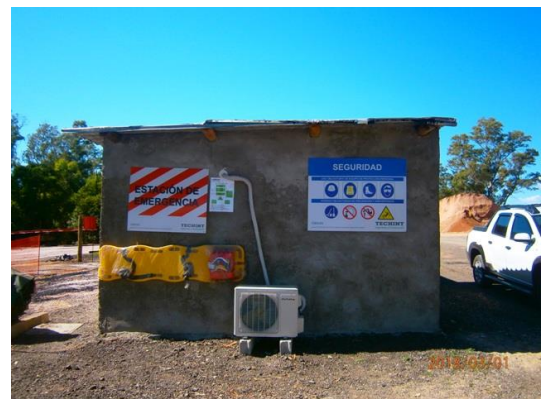
Ilustración 10 - fichas de seguridad

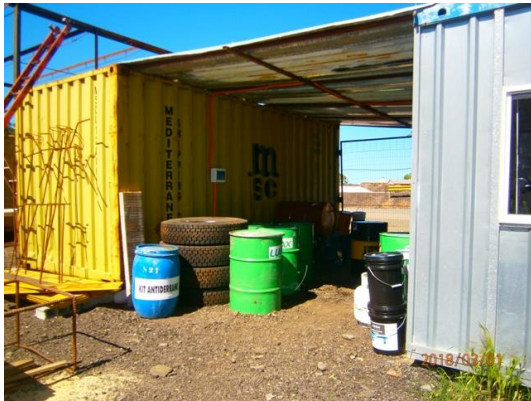
El acopio de las posibles sustancias peligrosas se realiza en recinto con cerramiento superior impermeable, cerramiento perimetral que permita la ventilación, superficie impermeable, y cordón de contención estanca. Al momento de la visita, faltaba completar la contención perimetral de un sector que se encontraba en obra, por tratarse de una instalación reciente.

Ilustración 11 - depósito de combustible en etapa de construcción

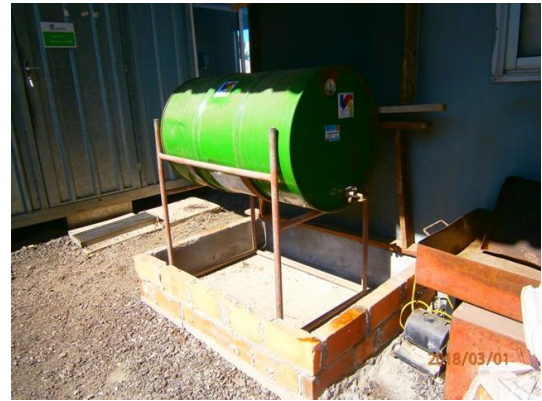
Las contenciones perimetrales, tanto en almacenamiento de combustibles como en productos químicos, presentan una buena solución constructiva. De todas formas, se observa que el cordón de contención coincide con los puntos de posible goteo o derrame, por lo cual sería deseable ampliarlas a efectos de contener cualquier eventual derrame, aspecto a tener en cuenta en futuras construcciones de contenciones perimetrales (Ilustración 12).

Ilustración 12 - tanque con producto químico con barrera de contención perimetral
