Expediente N° **2018-10-3-0001609**

Asunto: DIRECTOR DE OBRA - ING. JORGE GALUSSO RTE. INFORME TRIMESTRAL DE GESTIÓN AMBIENTAL REF. A LA OBRA AMPLIACIÓN LICITACIÓN AB/19, "REHABILITACIÓN RUTA 12 TRAMO: CARDONA (108K000) - J.J. JACKSON (122K633)".

INFORME DE GESTIÓN AMBIENTAL
Periodo – Enero 2018 - Marzo 2018

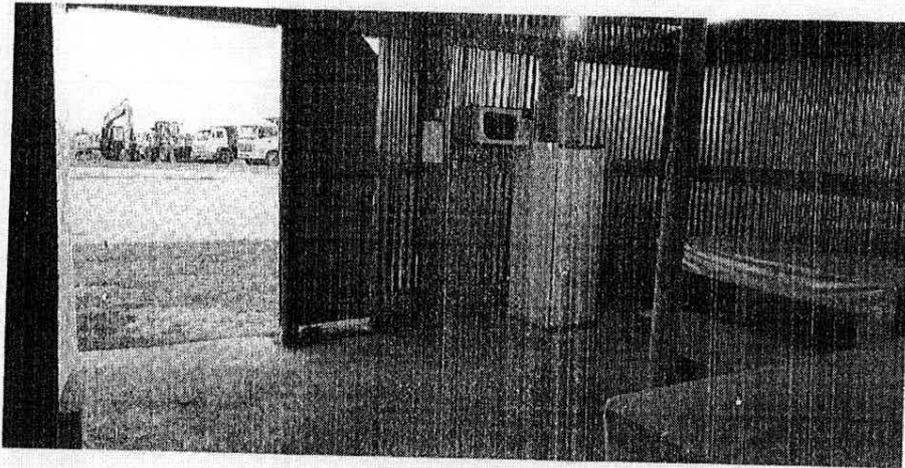
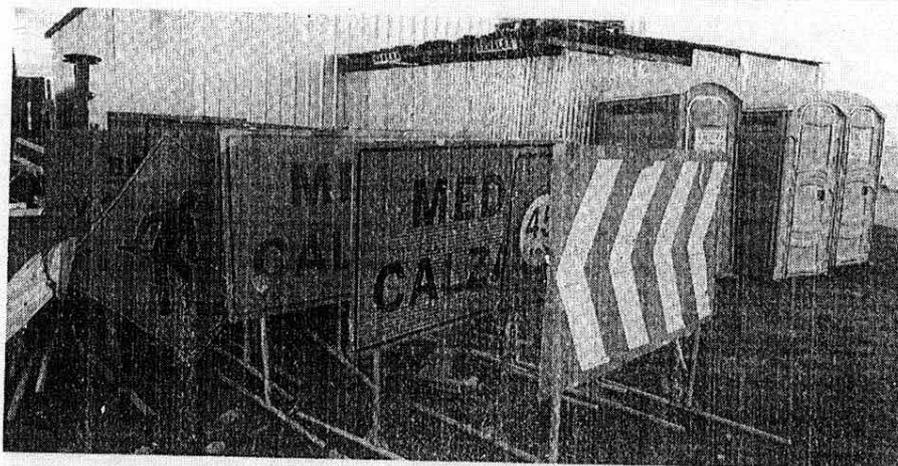
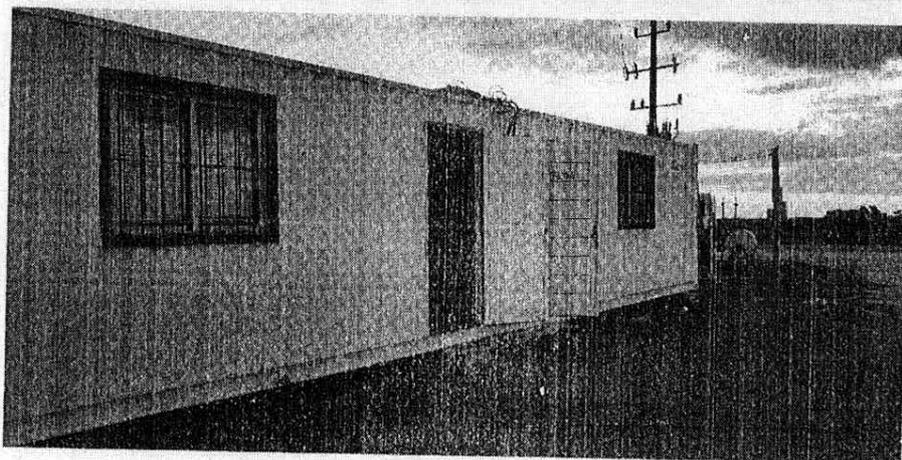
1- CAMPAMENTO DE OBRA

Se ha dispuesto de un obrador conforme al croquis presentado por la empresa en el PGA y en todo de acuerdo a lo indicado oportunamente en el mismo. El obrador dispone de corriente eléctrica y se han instalados tanques para el suministro de agua en los contenedores que ofician de comedor, laboratorio y oficinas. También se ha señalado el acceso al obrador, conforme a lo previsto originalmente.

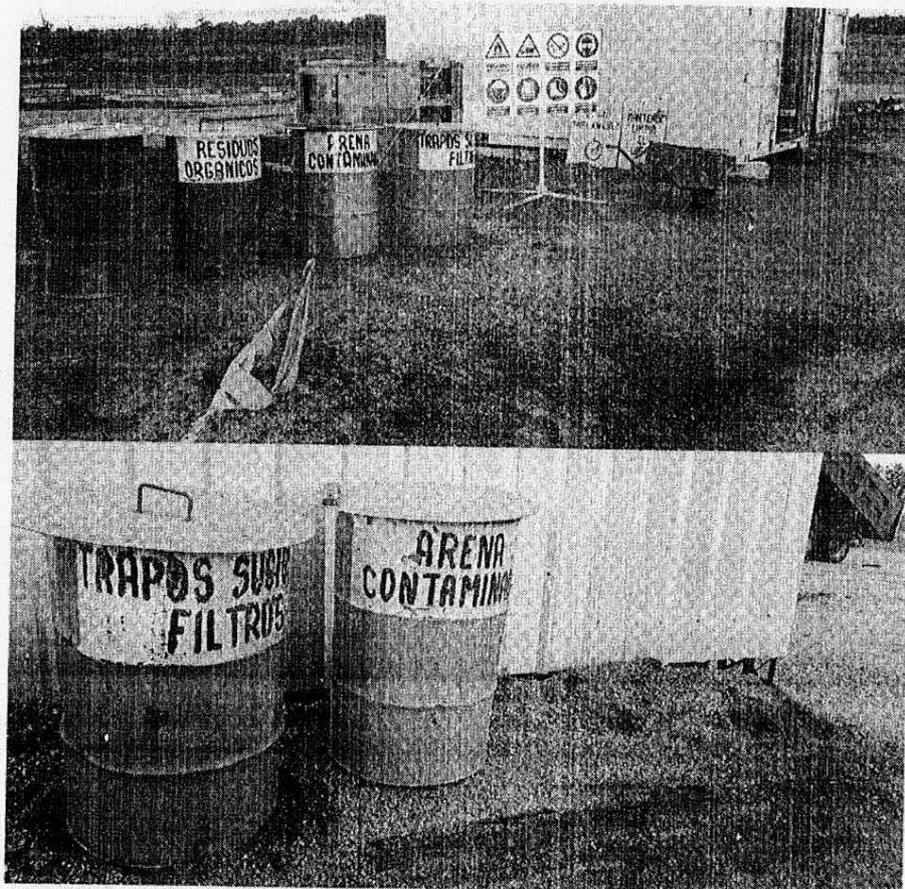
1.1 Manejo de residuos sólidos domésticos

Los residuos de tipo doméstico se acopian en forma segregada a los efectos de poderlos integrar al basurero municipal. El acopio se realiza en recipientes identificados (orgánicos, plásticos, trapos y filtros, arena contaminada.), de tamaño suficiente para evitar voladoras o vuelcos sobre el terreno.

Dichos recipientes cuentan con tapas, las cuales se utilizan para evitar malos olores, acumulación de agua de lluvia, insectos, u otros vectores.

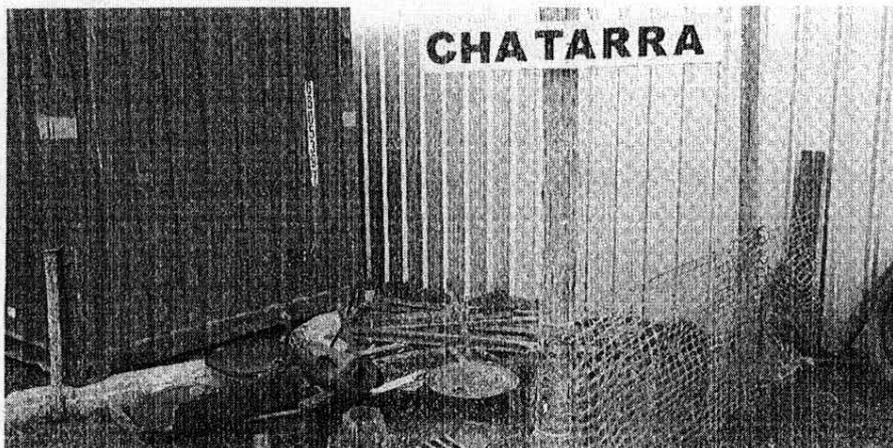
1.2 Chatarra

A efectos de cumplir con lo establecido, se procedió a acopiar la misma en zonas correctamente señalizadas y cercadas.

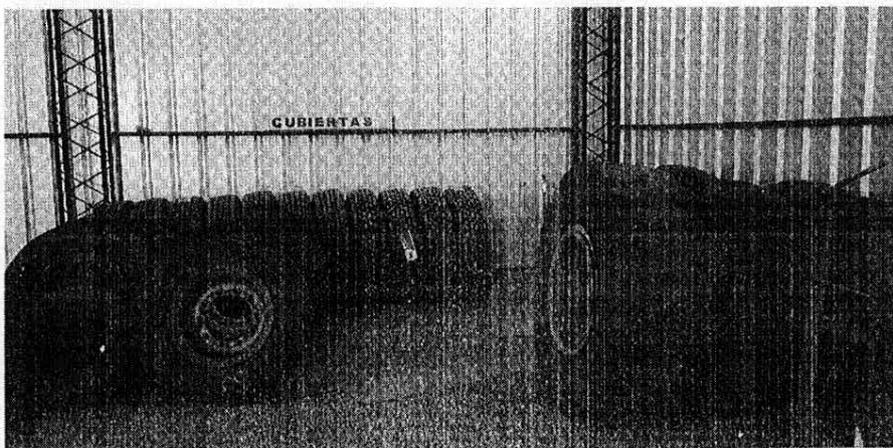
1.4 Cubiertas usadas

Permanece instalada una zona correctamente señalizada dentro del galpón para el acopio transitorio de cubiertas.

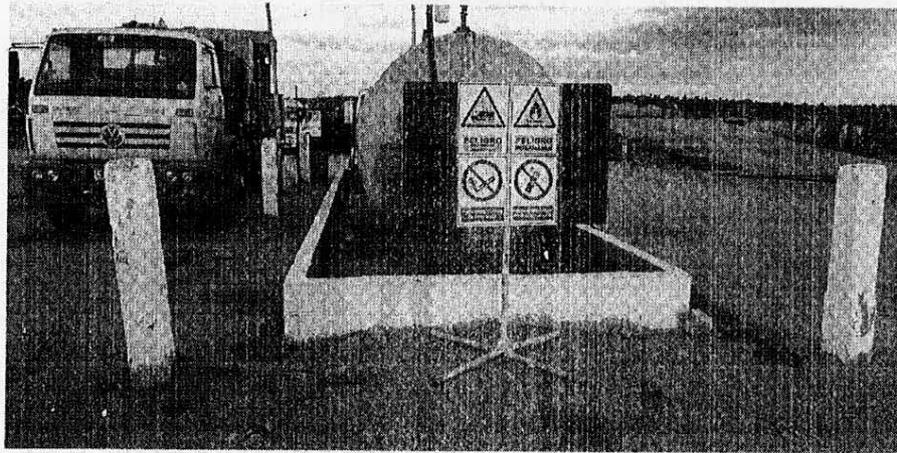
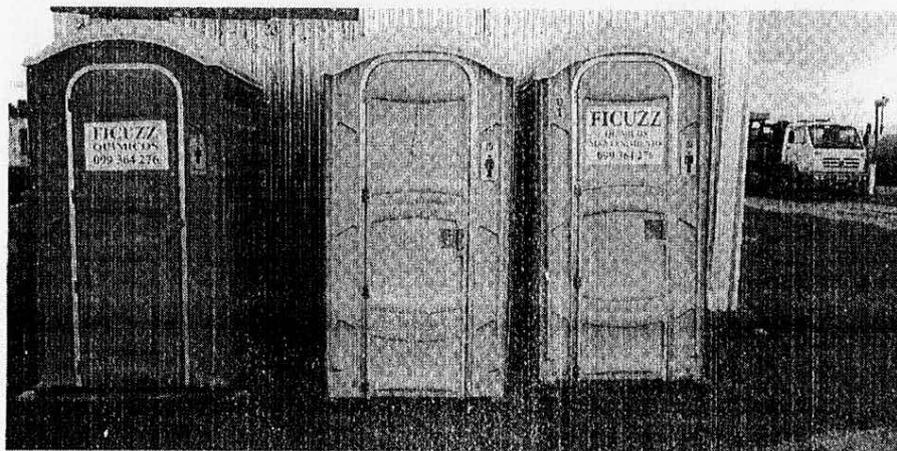
1.6 Manejo de combustible

El almacenamiento de gas oil se realiza en un tanque dispuesto para tal fin. Junto al mismo se encuentran los surtidores a través de los cuales se suministra combustible a la flota. Dicho tanque cuenta con las medidas de seguridad correspondientes (instalación eléctrica y extinguidores) y se ha ejecutado los muros de contención correspondientes para la contención de probables derrames.

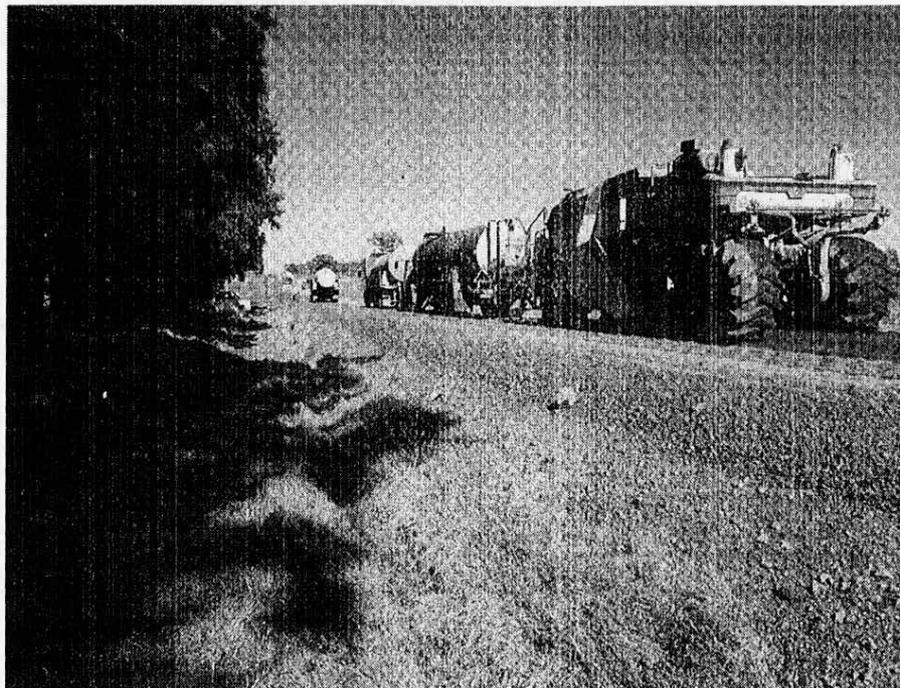
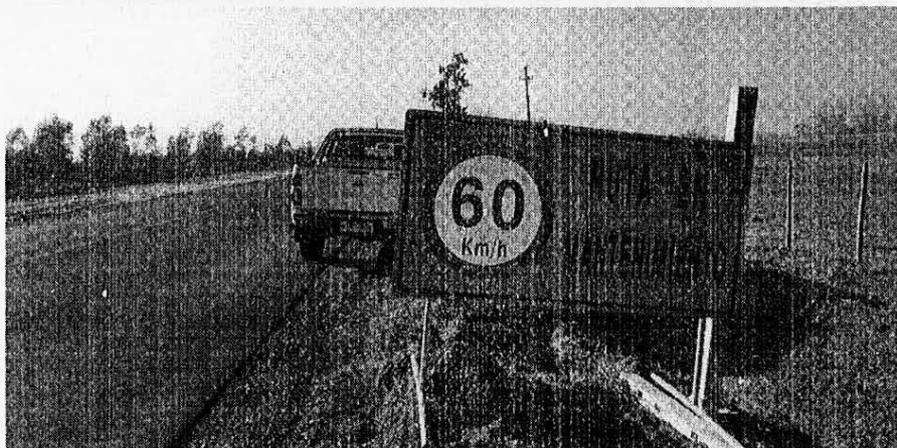
2- ZONA DE OBRA

Durante todo el período se ha mantenido una adecuada señalización de obra y sin existencias de desvíos de tránsito vehicular.

En los extremos de Obra se han mantenido instalados los cartelones de obra que identifican a la misma, no habiendo recibido al día quejas de afectaciones a los usuarios.

En una inspección visual del total de la zona de obra, no se han detectado vestigios de derrames de hidrocarburos.

No se visualizaron en obra recipientes, filtros u otros desperdicios de este tipo en la recorrida de obra efectuada.

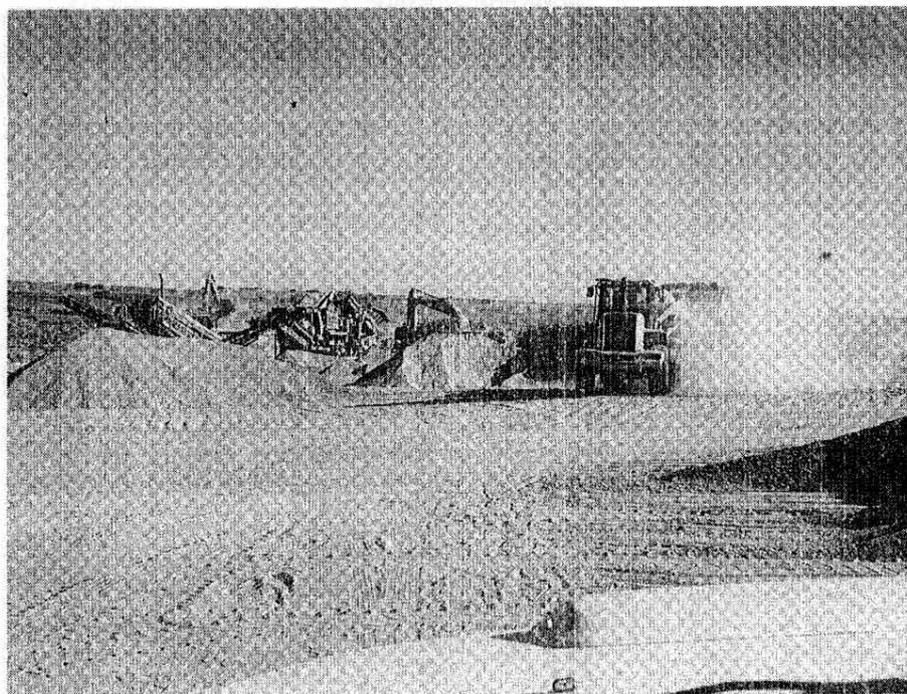
3- CANTERA DE PIEDRA

Se encuentra vigente la Autorización Ambiental Previa solicitada frente a DI.NA.MA. de la Cantera de piedra granítica que se explota con fines de ejecutar la mezcla asfáltica.

Se ha tenido en cuenta que el piso de explotación mantenga una pendiente suficiente para que exista escurrimiento superficial del agua de lluvias durante todo el período.
