Informe de Auditoría Ambiental

C/56: Rehabilitación de Ruta 30, Tramo: 151K100-170K800

Fecha de visita: 20/03/2018

Tipo de Auditoria: Cierre Parcial

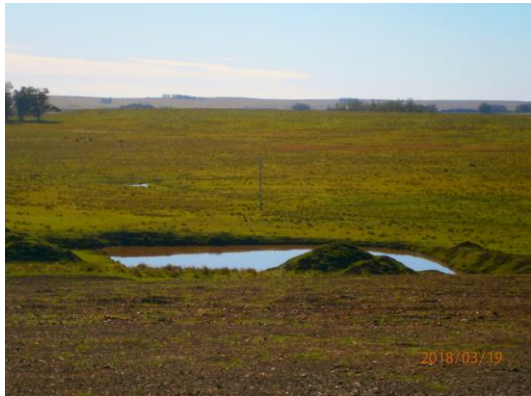
Ilustración 4 - tajamar

En lo que respecta al antiguo obrador y cantera, constatamos limpieza y cumplimiento con el Plan de Recuperación Ambiental. No se detectaron manchas de hidrocarburos, los taludes estaban recompuestos y detectamos zonas donde se puede ver el crecimiento de vegetación. El tajamar que se encuentra en el predio se mantiene a pedido del dueño.

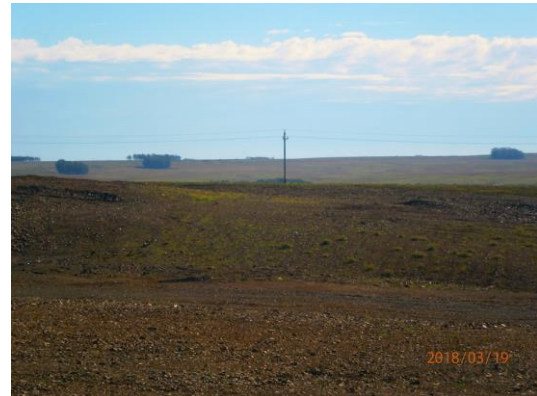
Ilustración 5 - cantera Ruta 30 progresiva 176K000

En cuanto a la cantera del contrato original ubicada en Ruta 30 progresiva 176K000 a (-) constatamos que las tareas de remediación están ejecutadas, solo resta trasladar material pétreo acopiado hacia el nuevo obrador.

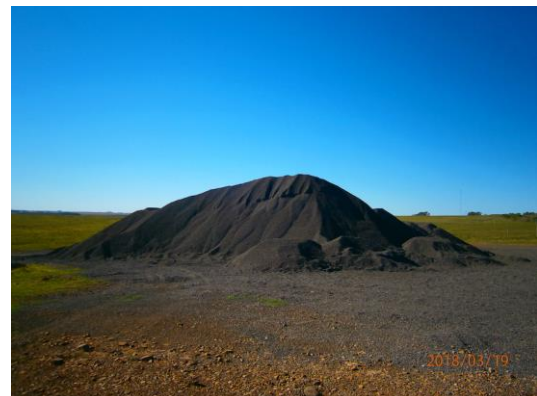
Ilustración 7 - acopio de material a la espera de ser trasladado al nuevo obrador.
