## INFORME DE AUDITORÍA AMBIENTAL

RE-GA-802-AB34-  
20170829

## AB/34: Ruta 7 - Ensanche y Refuerzo del Puente sobre Arroyo Sauce

Fecha de visita: 29/08/2017

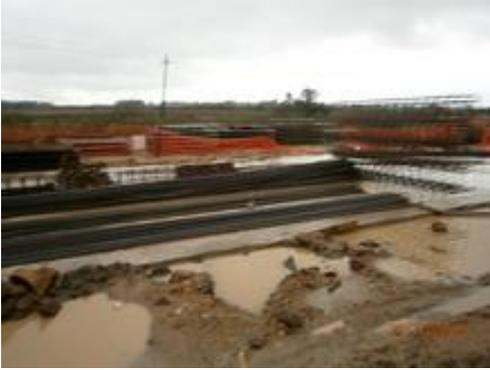
Ilustración 5 – Obrador, materiales de herrería.

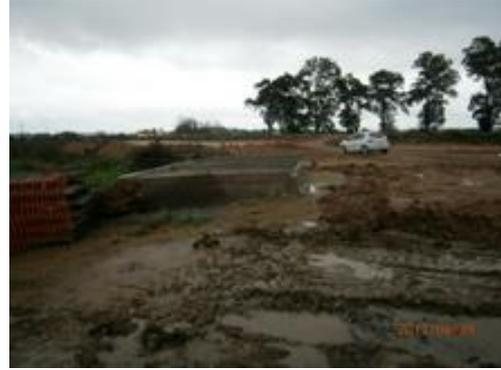
Es necesario asegurar el acondicionamiento de las piletas del lavado de camiones de transporte de hormigones.

Ilustración 6 – Piletas de lavado de hormigones

- Mantener baterías en uso sobre bandeja de contención
- Guardar registros fotográficos antes de comenzar la implementación del obrador a modo de referencia para la restauración
- Asegurar vertido del efluente de piletas de hormigón con el acondicionamiento del pH.
- Asegurar y mantener la trazabilidad de los residuos una vez que son entregados al obrador principal de Salto y guardar copia en cada obra vinculada

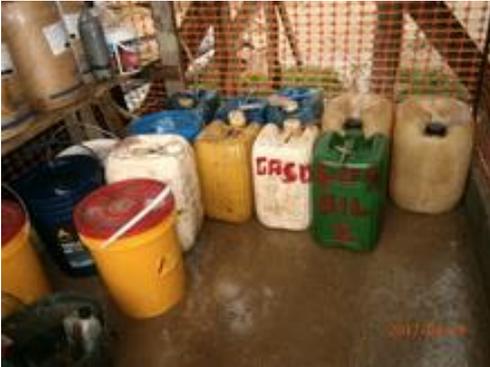
Ilustración 7 – Almacenamiento de aceites y lubricantes

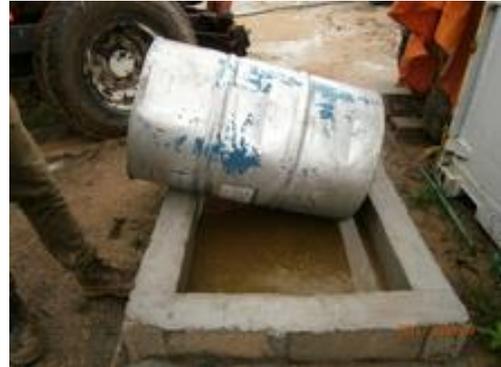
Durante la visita se presentan además guías de DINAMIGE del material comprado, autorización del DDO para la ubicación del obrador, análisis de efluentes en frente de obras aguas arriba y aguas abajo, AAP de Cantera de arcilla vigente, sobre camino vecinal a 1000 m de Ruta 7, progresiva 38K600. Se mantienen el registro de las piletas de lavado de hormigón, aunque aún no se ha vertido ya que se vuelve a usar en la planta de hormigón, y aun no se ha ajustado el pH. Se mantienen registros.

Ilustración 8 – Contenciones y solución para lavado de hormigones

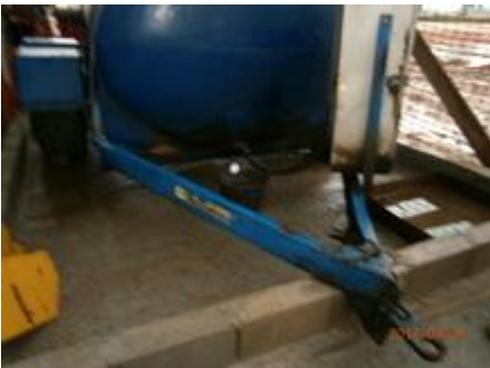
Ilustración 9 – Cisterna para abastecimiento de gasoil y contención correspondiente

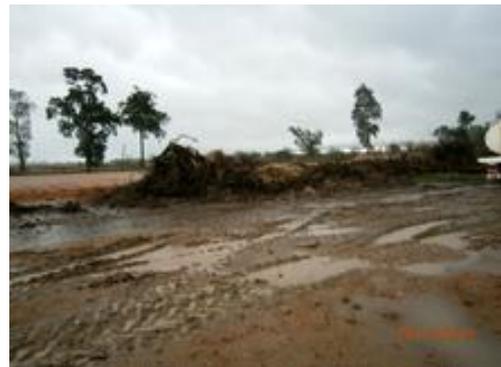
Ilustración 10 – Acopio de corteza vegetal retirada

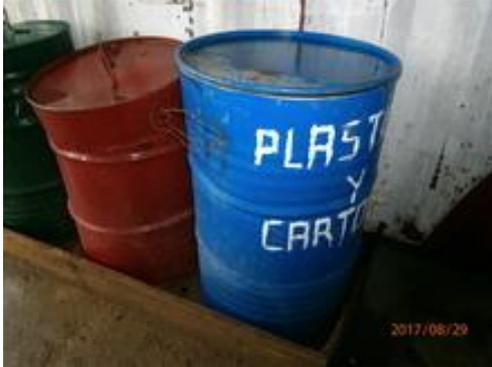
El aceite usado y los residuos generados en el mantenimiento de la maquinaria son recolectados y enviados al depósito central para su posterior entrega a gestores autorizados. Los residuos sólidos domésticos se generan en el obrador y se recolectan en tres contenedores. Una vez colmada la capacidad de los contenedores de residuos, éstos se transportan al vertedero municipal de la Ciudad de Pando.

Ilustración 11 - Almacenamiento de residuos

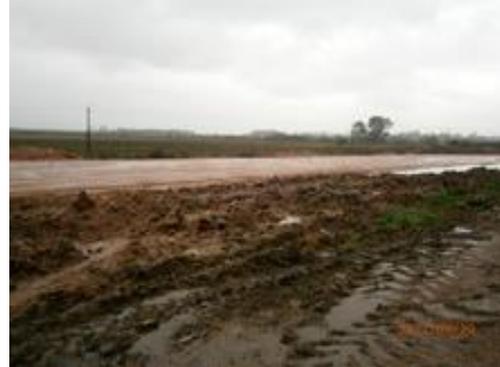
Ilustración 12 – Frente de obra

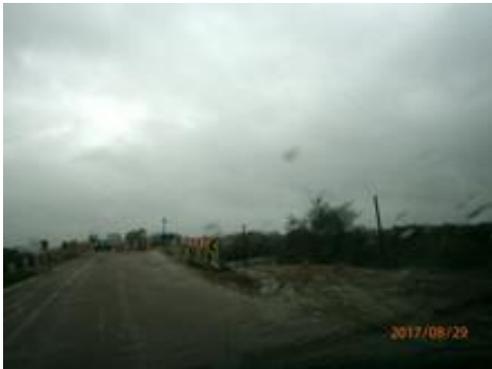
Ilustración 13 – Frente de obra

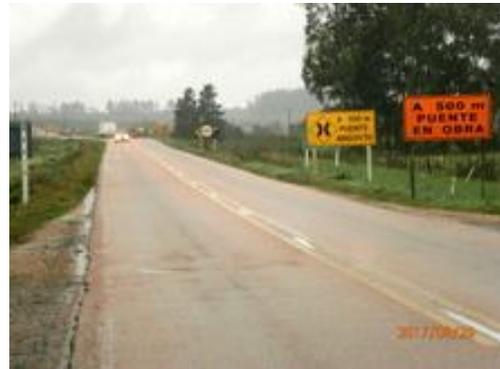
Ilustración 14 – Señalización en frente de obra
