## Informe de Auditoría Ambiental

### M/59 Ampliación: Rehabilitación de reciclado en sitio de tramos de la Ruta 14 y la Ruta 55

Fecha de visita: 19/04/2018

Tipo de Auditoria: Cierre Parcial

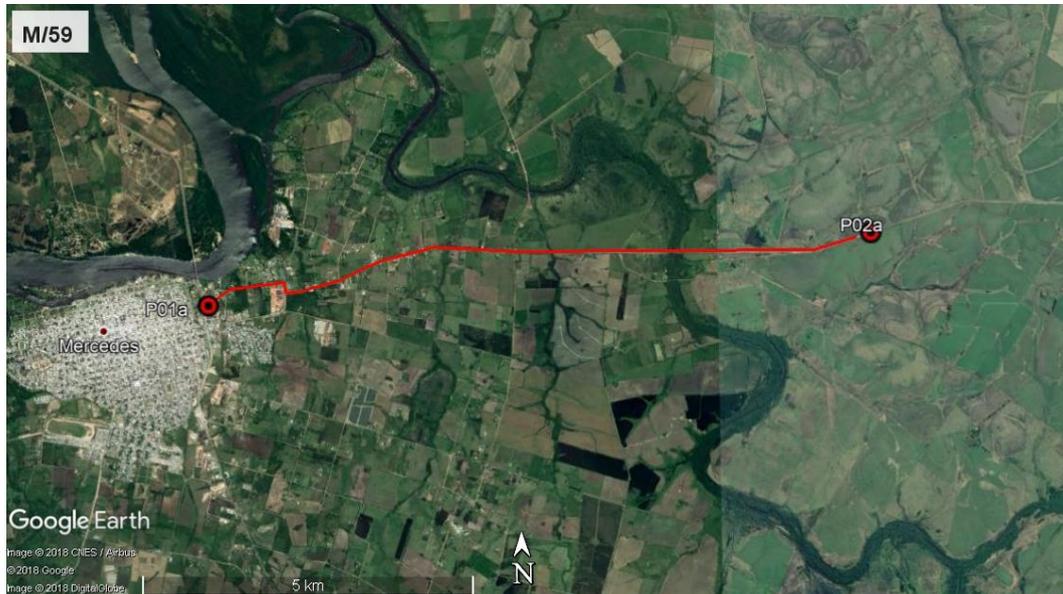
Ilustración 3 – Tramo de obra en Ruta 14.

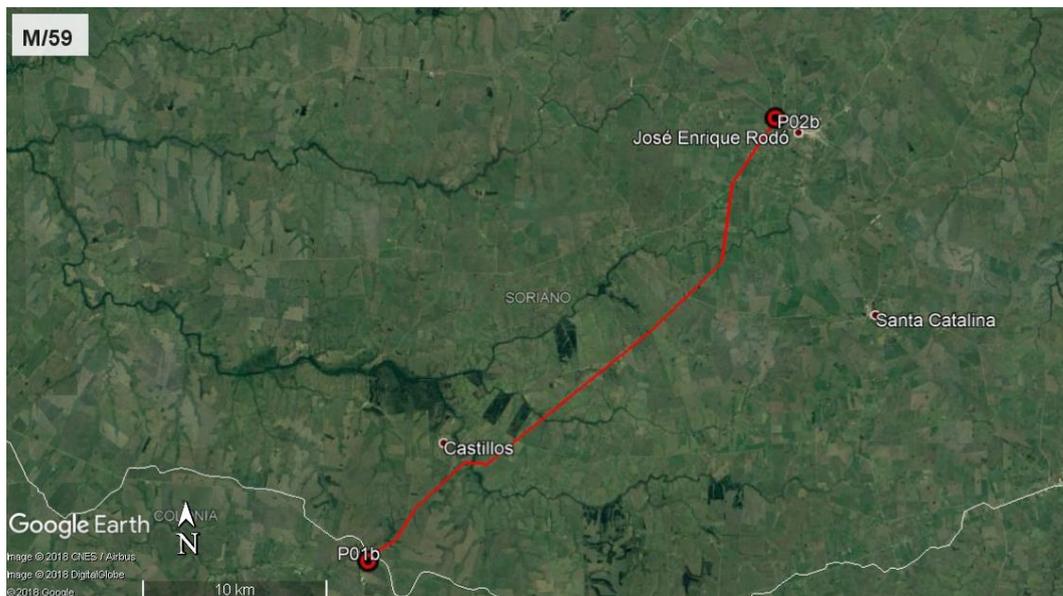
Ilustración 4 – Tramo de obra en Ruta 55.

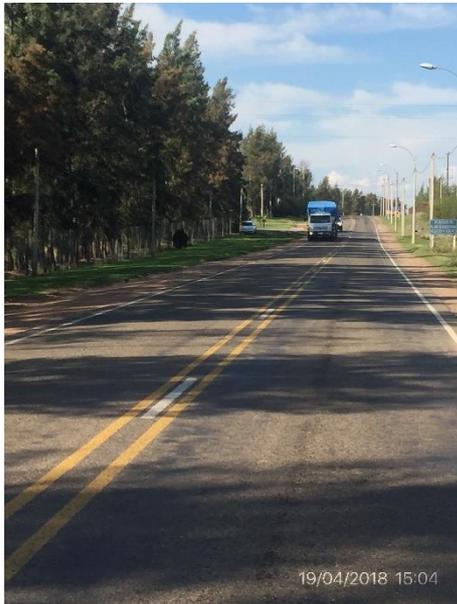
*Ilustración 6 – Ruta 14, en operación*

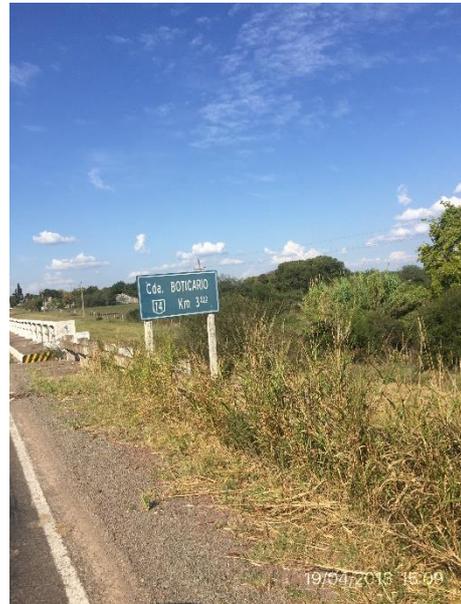
*Ilustración 7 – Toma de agua para obra en Ruta 14, Cda. Boticario*

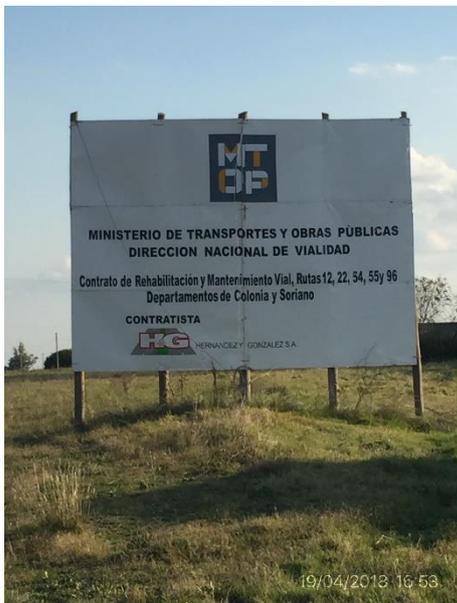
*Ilustración 8 – Inicio de tramo de obra Ruta 55*

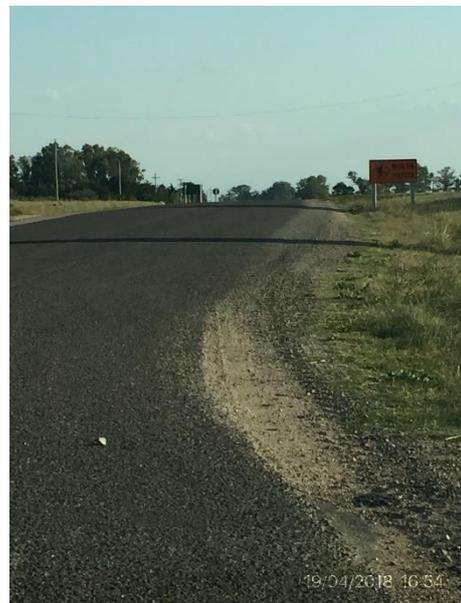
*Ilustración 9 – Ruta 55, en operación*
