CORPORACION VIAL DEL URUGUAY S.A.

## INFORME DE AUDITORÍA AMBIENTAL

RE-GA-802-M65-  
20180411

### M/65 Mantenimiento de la Ruta 15, tramo 86K000 - 129K000

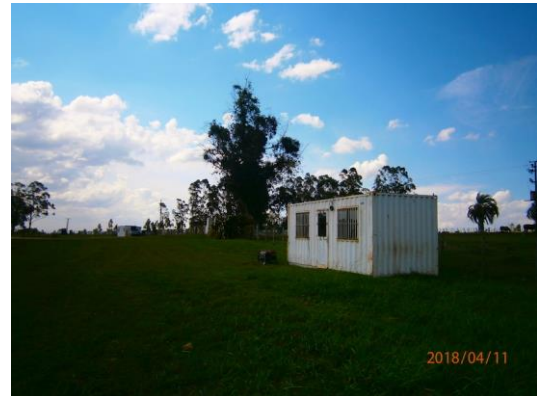
*Ilustración 5 - Campamento.*

Con respecto a las medidas de restauración y abandono incluidas en el PGA, constatamos que no hay desechos presentes en las áreas afectadas a la obra. De todas maneras, no se han completado las tareas incluidas en este punto, ya que la empresa esta a la espera de una ampliación y se planea seguir haciendo uso de las instalaciones de la obra auditada. Ejemplo de ello es que aun no se han retirado los contenedores utilizados como comedor y taller.

Sugerimos que las medidas de restauración y abandono incluidas en el PGA se describan con mayor grado de detalle y no tan genérico, incluyendo datos de las zonas afectadas previos a la obra.
