## INFORME DE AUDITORÍA AMBIENTAL

RE-GA-802-C61-  
20180510

# Informe de Auditoría Ambiental C/61: Ruta 13, tramo 202K150 - 218K000

Tipo de Auditoría: Cierre parcial

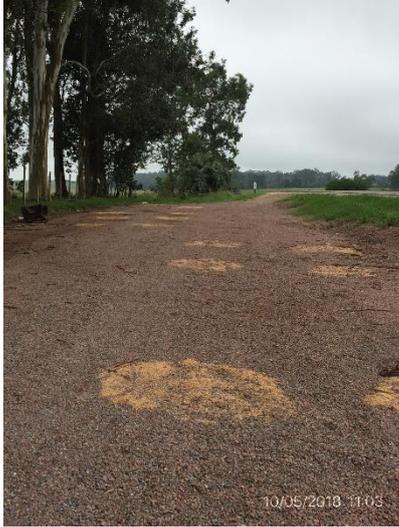
*Ilustración 4 – Zona de acopio en faja, progresiva 216K000*

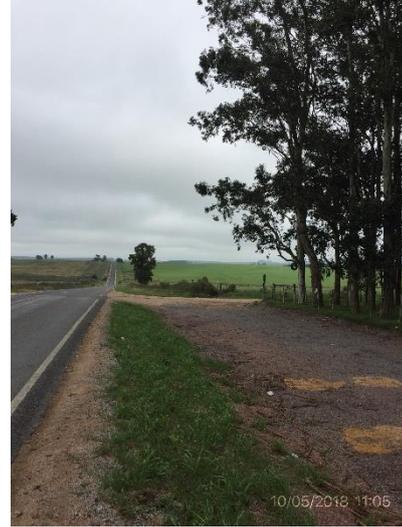
*Ilustración 5 - Zona de acopio en faja, progresiva 216K000.*

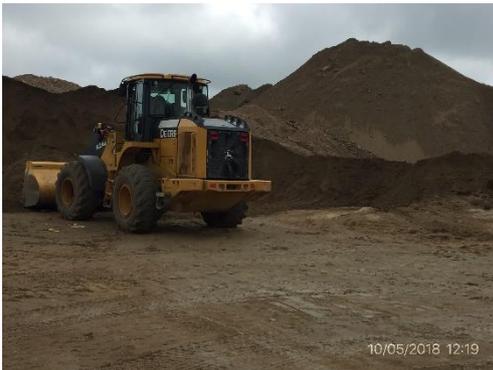
*Ilustración 6 - Obrador. Zona de cantera.*

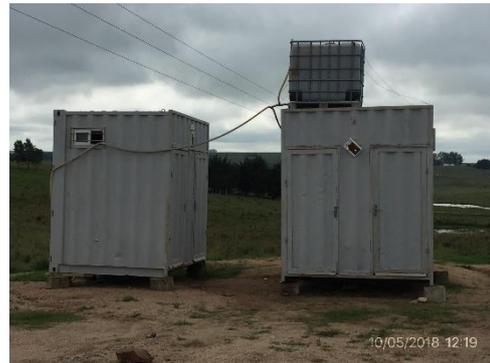
ID:01	Coordenadas UTM (X – Y)		Progresiva: 207K300	Tipo de NC: 2
	737916	6229547	Código del hallazgo: EL-6	
<b>Descripción:</b>				
Uno de los baños no estaba conectado de forma adecuada al depósito fijo impermeable. Por otra parte los depósitos fijos están totalmente enterrados no previendo una tapa visible para su operación y mantenimiento contraviniendo el punto 10.2 del Manual Ambiental de la DNV (MTOP).				
<b>Situación actual</b>				
Levantada				
<b>Evidencia (Foto, documento, comunicación personal):</b>				
Observamos canalizaciones adecuadas de los baños al pozo negro

*Ilustración 7 - Obrador. Baños.*

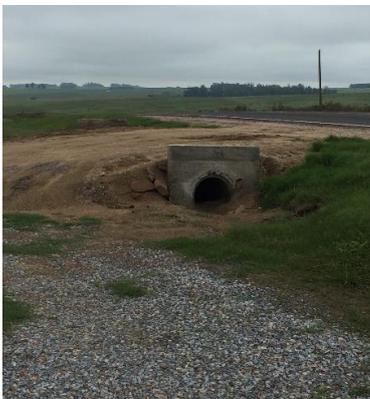
*Ilustración 8 – Tramo de obra, alcantarilla para entrada particular construida.*

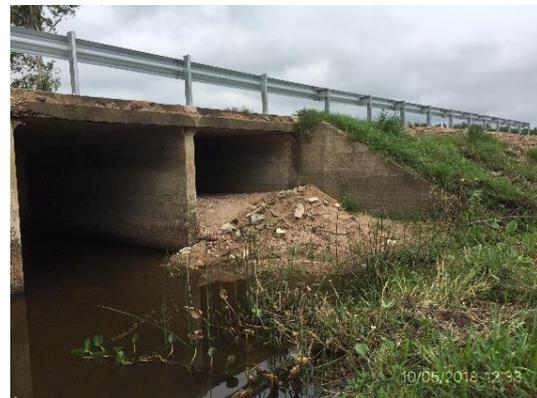
Código del hallazgo: PF-6	
<b>Descripción:</b>	Muchos de los taludes entorno a cabezales se encuentran deslizados y evidenciamos presencia del material deslizado en el lecho del álveo. También evidenciamos ataguías semi-abiertas sin restauración completa de la sección del cauce. Ambos aspectos contravienen los puntos 15.3, 15.4 y 18.3 del Manual Ambiental de la DNV (MTOPE).
<b>Situación actual</b>	Sin levantar en el caso de la alcantarilla en progresiva 204K000
<b>Evidencia (Foto, documento, comunicación personal):</b>	Ilustración 9

ID:02	Coordenadas UTM (X – Y)		Progresiva: -
	735197	6227633	<b>Código del hallazgo: PF-10</b>
<b>Descripción:</b> La alcantarilla en la progresiva 204K000 tiene una de las bocas con acumulación de escombros de la obra, lo cual puede comprometer el normal escurrimiento del. Este aspecto contraviene los puntos 15.3, y 18.3 del Manual Ambiental de la DNV (MTO).			
<b>Evidencia (Foto, documento, comunicación personal):</b> Ilustración 9

*Ilustración 9 – Tramo de obra, alcantarilla sobre Ruta 13 progresiva 204K000 parcialmente obstruida.*
