INFORME DE AUDITORÍA AMBIENTAL

RE-GA-802-C58-
201080509

Informe de Auditoría Ambiental C/58: Rehabilitación de Ruta 15, tramo 131km000 - 145km000 Contrato básico y modificación de contrato

Tipo de Auditoría: Cierre

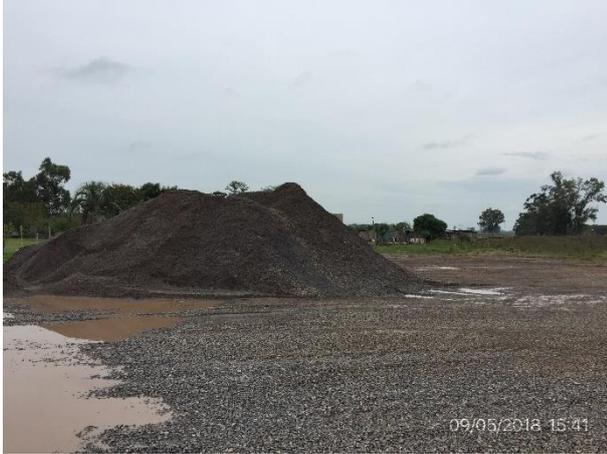
Ilustración 4 - Obrador.

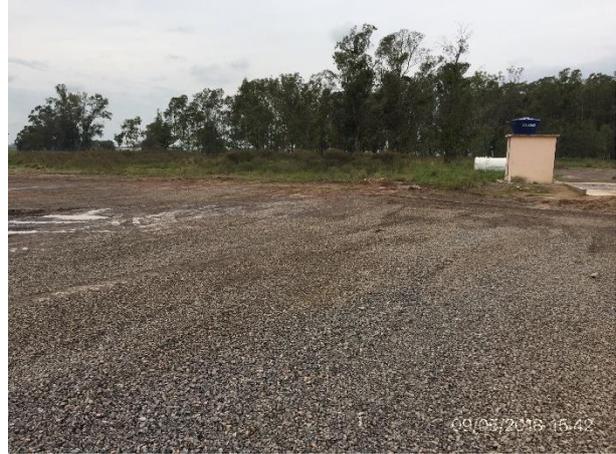
Ilustración 5 – Obrador

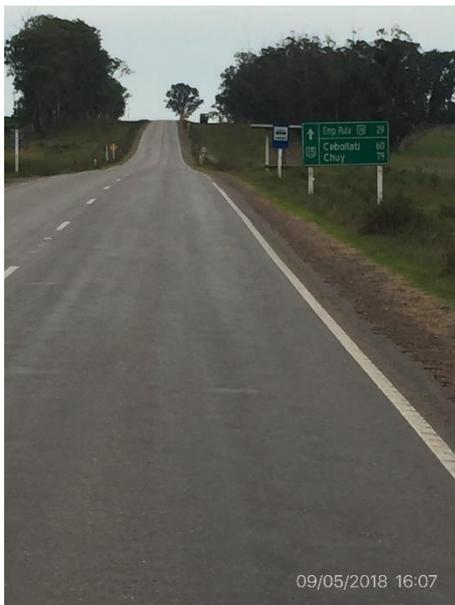
Ilustración 6 – Tramo de obra culminado.

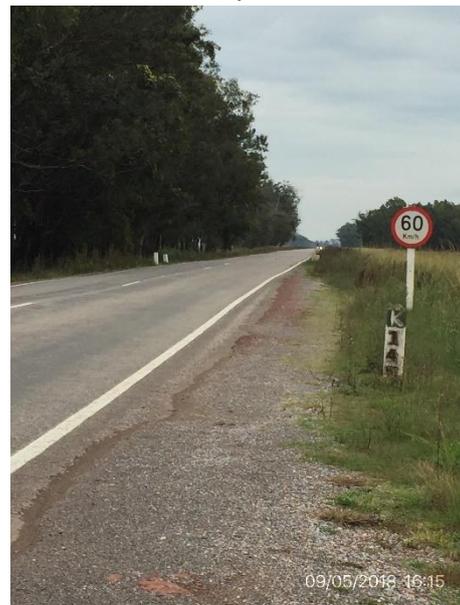
Ilustración 7 - Tramo de obra culminado
