INFORME DE AUDITORÍA AMBIENTAL

RE-GA-802-C58-
201080509

C/58: Rehabilitación de la Ruta 14 entre las progresivas 258km900 y 272km000 y remodelación del empalme de las Rutas 14 y 15 en la Ciudad de Lascano

Tipo de Auditoría: Cierre

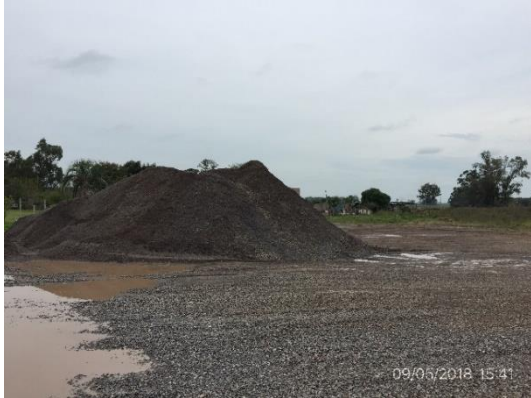
Ilustración 4 - Obrador.

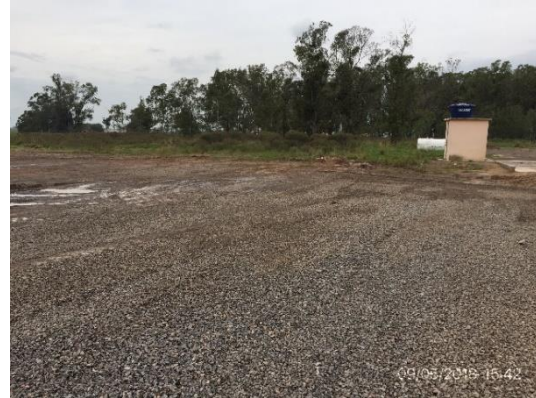
Ilustración 5 – Obrador.

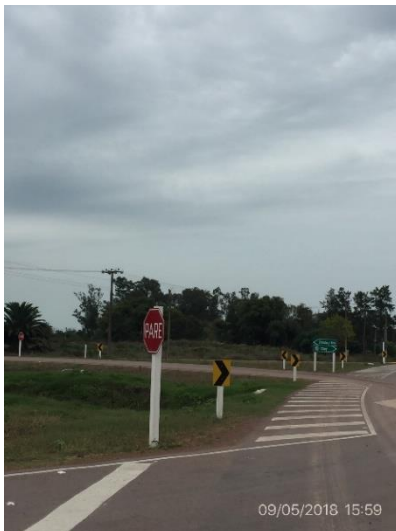
Ilustración 6 – Empalme remodelado.

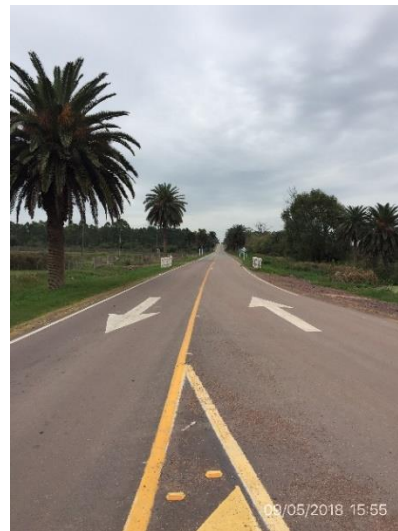
Ilustración 7 – inicio de tramo de obra culminado

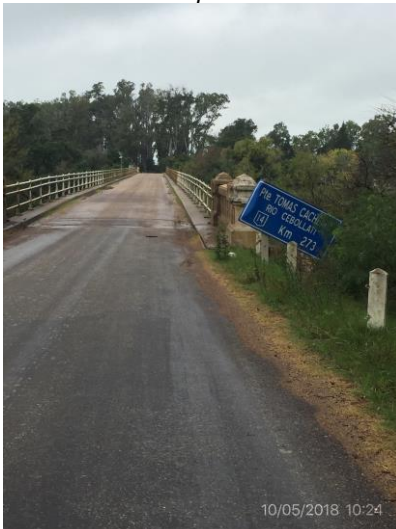
Ilustración 8 – Fin del tramo, Ruta 14 Paso Averías
