INFORME DE AUDITORÍA AMBIENTAL

RE-GA-802-C62-
201080509

Informe de Auditoría Ambiental

C/62: Rehabilitación de Ruta 15, tramo 145K000 – 150K000

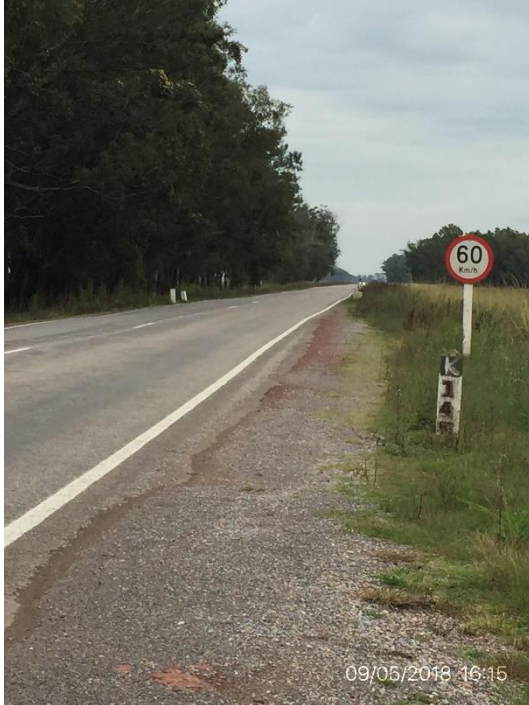
Ilustración 4 – Tramo ejecutado.

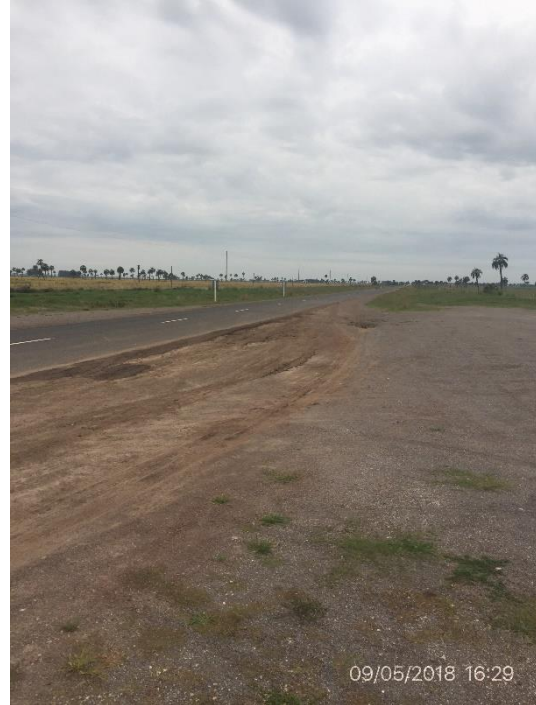
Ilustración 5 – Sitio recuperado de acopio de materiales en faja, Ruta 15 progresiva 150K000

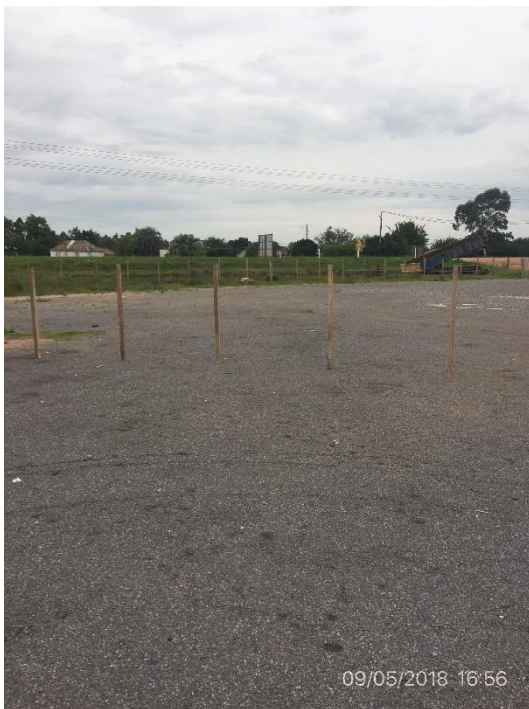
Ilustración 6 – Obrador desmontado, localidad San Luis al Medio.

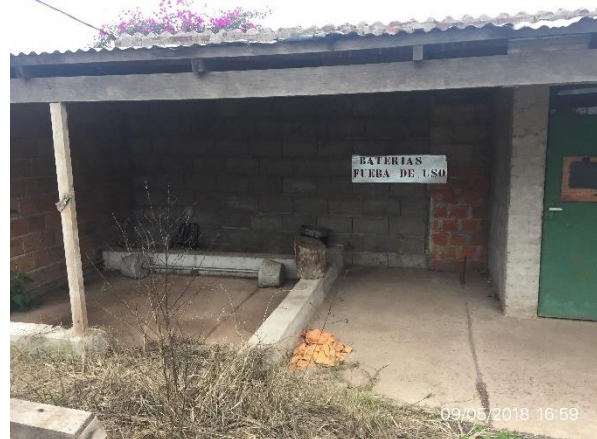
Ilustración 7 – Obrador desmontado, localidad San Luis al Medio
