## INFORME DE AUDITORÍA AMBIENTAL

RE-GA-802-C62-  
201080509

**C/62: rehabilitación de Ruta 15, tramo 151K000 – 165K000**

**Ampliación de contrato 25/10/2017**

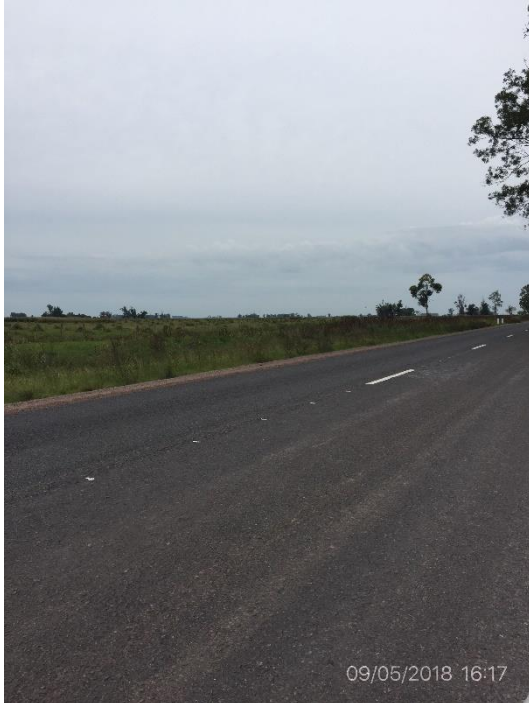
*Ilustración 4 – Tramo ejecutado.*

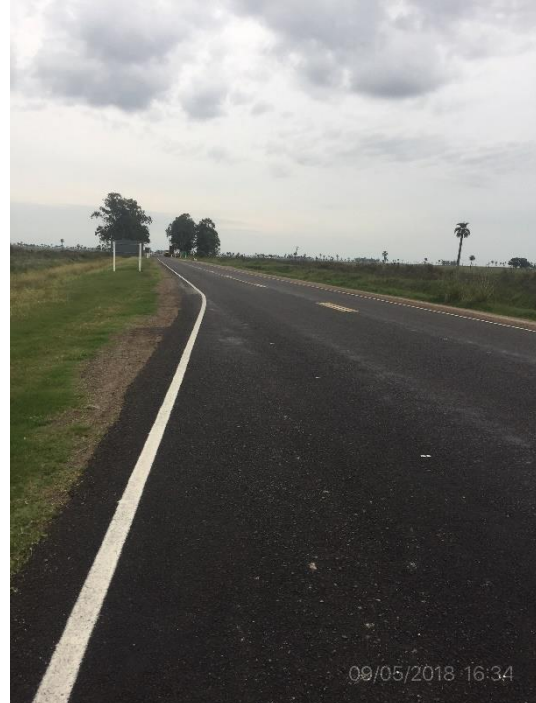
*Ilustración 5 – Fin del tramo Ruta 15 progresiva  
1650K000, empalme con Ruta 19*

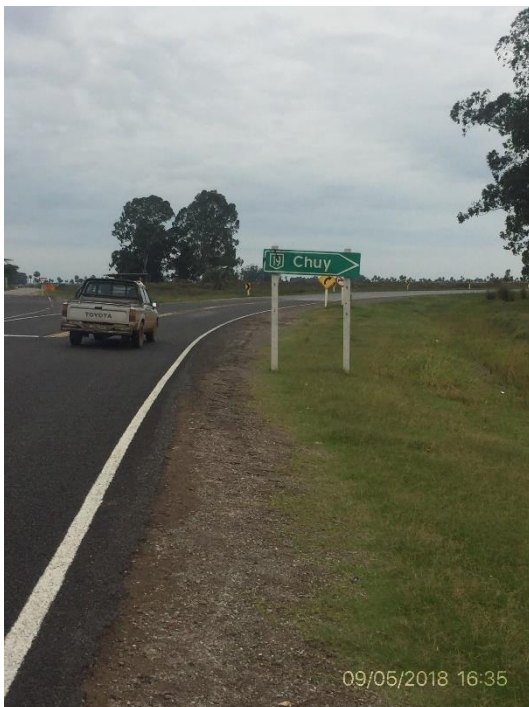
*Ilustración 6 – Fin del tramo Ruta 15 progresiva  
1650K000, empalme con Ruta 19.*
