INFORME DE AUDITORÍA AMBIENTAL

RE-GA-802-C62-
201080509

C/62: Rehabilitación Ruta 19 - Tramo 30K200 – 50K100

Tipo de Auditoría: Cierre

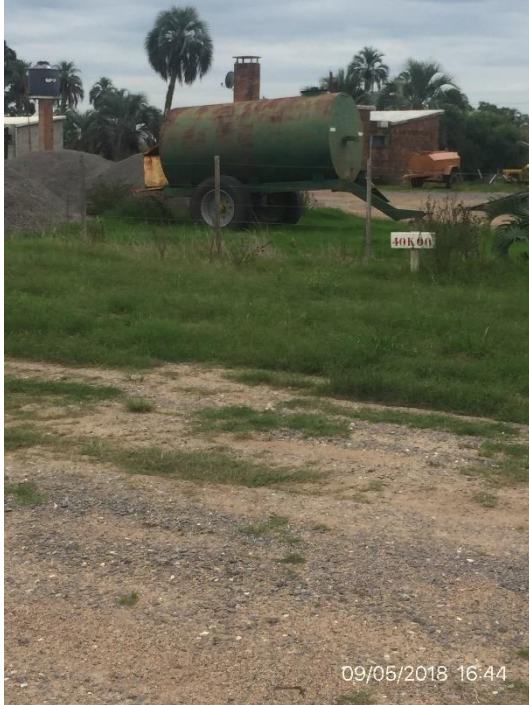
Ilustración 4 – Sitio recuperado de acopio de materiales en faja Ruta 19 progresiva 40K000.

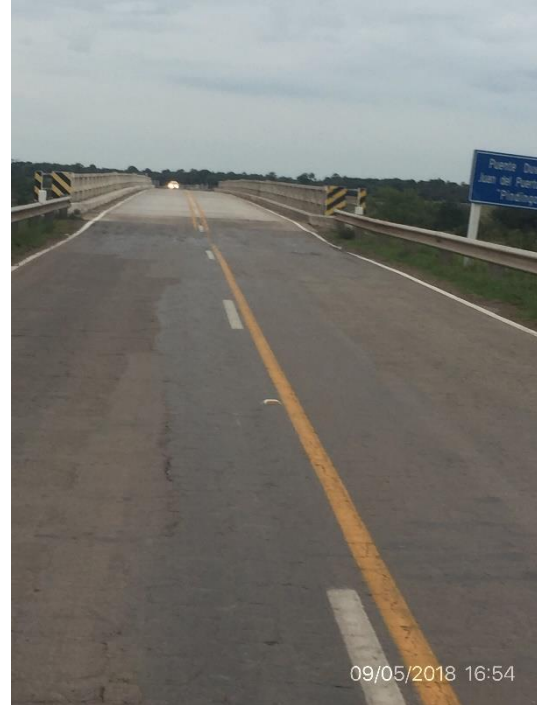
Ilustración 5 – Tramo ejecutado.

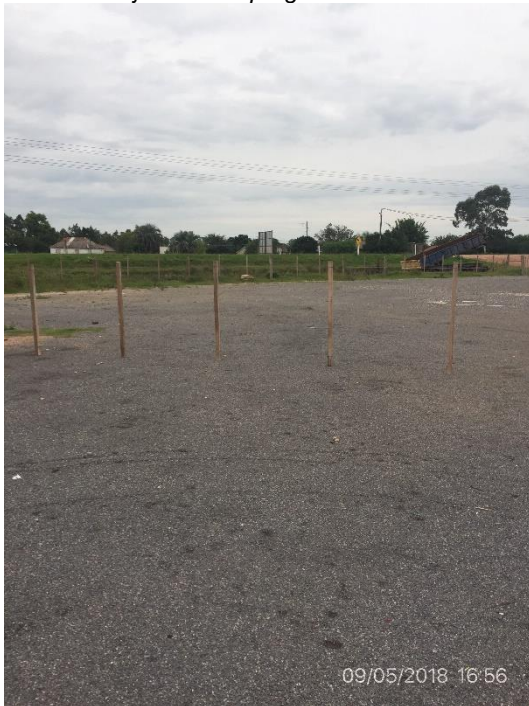
Ilustración 6 – Obrador desmontado, localidad San Luis al Medio.

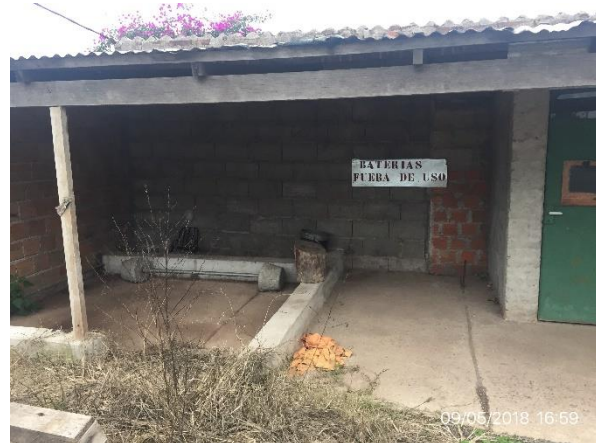
Ilustración 7 – Obrador desmontado, localidad San Luis al Medio
