INFORME DE AUDITORÍA AMBIENTAL

RE-GA-802-C70-
20180509

C/70: Rehabilitación y ensanche de plataforma del tramo de Ruta 8 (Departamentos de Treinta y Tres y Cerro Largo) entre progresivas 338K000 y 366K000.

Tipo de Auditoría: Cierre parcial

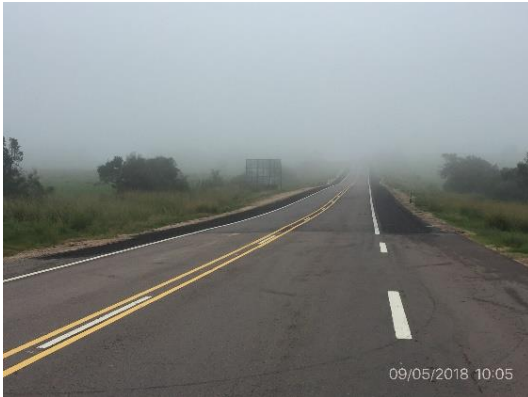
Los trabajos en faja pública enumerados en el PRA consistieron en el perfilado de la faja y su limpieza, enterramiento de material sobrante en la misma el control de malezas con una pastera y la limpieza de alcantarillas y se removieron los árboles que se encontraban en estado de deterioro. Durante la recorrida del tramo de obras pudimos comprobar que las tareas enumeradas en el PRA fueron efectivamente realizadas.

Ilustración 4 – Tramo construido

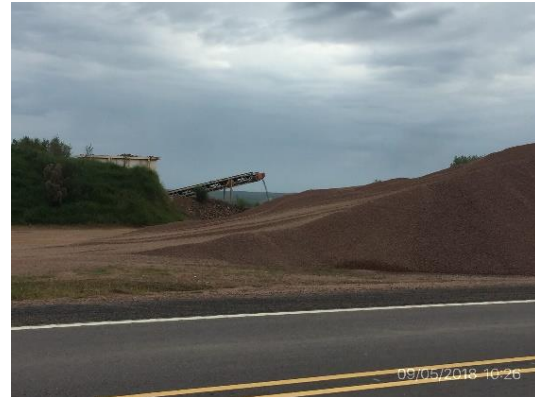
ID:01	Coordenadas UTM (X – Y)		Progresiva: 336K500	Tipo de NC:
	763916	6392085	Código del hallazgo: EL-6	
Descripción: Existen acopios de áridos a la vista de la carretera, sin autorización específica de la DDO, contraviniendo el punto 14.1 del Manual Ambiental de la DNV (MTO). Los mismos están en la faja pública de la Ruta 8, lindera al obrador que sí cuenta con autorización del DDO para su instalación.				
Evidencia (Foto, documento, comunicación personal): Ilustración 5

Ilustración 5 – Acopio de áridos en faja pública de Ruta 8 progresiva 366K500, lindero a obrador.

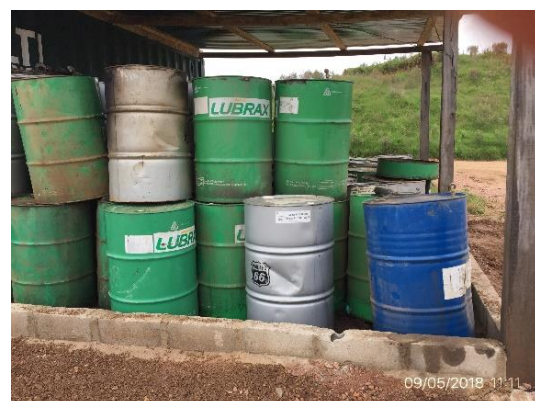
Ilustración 9 - Obrador. Depósitos de aceites usados y nuevos

Recomendamos separar en dos zonas diferenciadas la zona de acopio de lubricantes usados de los nuevos.

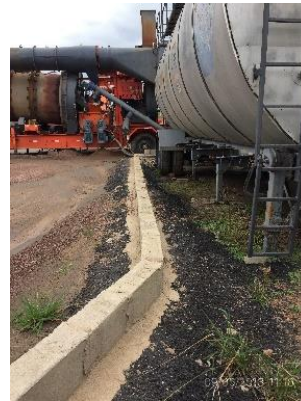
La planta asfáltica cuenta con un envallado adecuado para contener posibles derrames

Ilustración 11 – Obrador. Planta de asfalto con envallado.

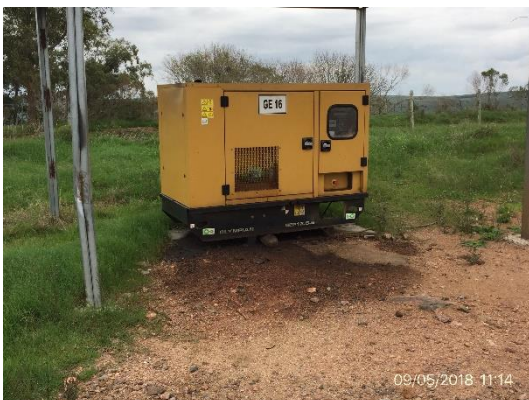
Pudimos comprobar que en el obrador el grupo electrógeno no cuenta con una protección para prevenir posibles derrames.

ID:02	Coordenadas UTM (X – Y)		Progresiva: 336K500
	763916	6392085	Código del hallazgo:
Descripción: El grupo electrógeno está apoyado sobre un terreno granular, y se observa un derrame de combustible contraviniendo el punto 10.2 del Manual Ambiental de la DNV (MTO).			
Evidencia (Foto, documento, comunicación personal): Ilustración 14

Ilustración 14 – Grupo electrógeno
