## INFORME DE AUDITORÍA AMBIENTAL

RE-GA-802-C82-  
201080510

**C/82: Bacheo en Ruta 14 tramo Paso Averías – José Pedro  
Varela, 272km000 – 298K900**

Tipo de Auditoría: cierre

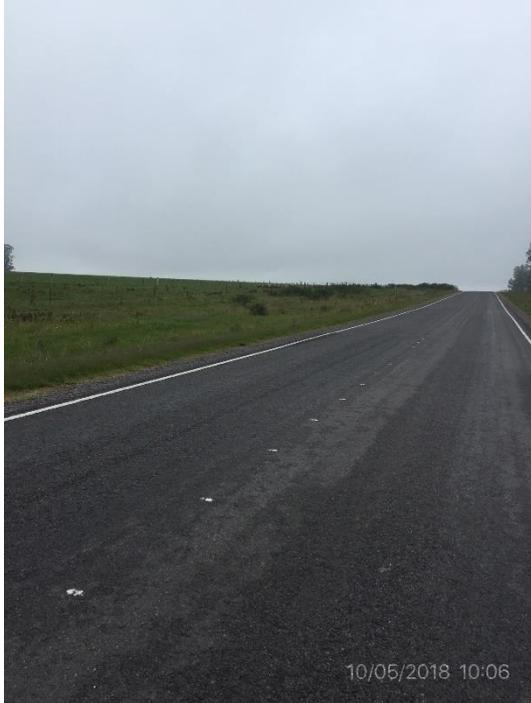
*Ilustración 4 – Tramo ejecutado.*

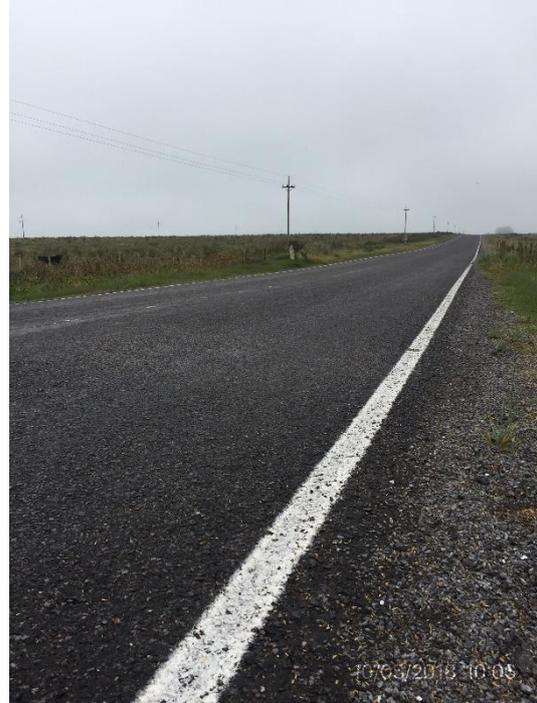
*Ilustración 5 – Tramo ejecutado.*

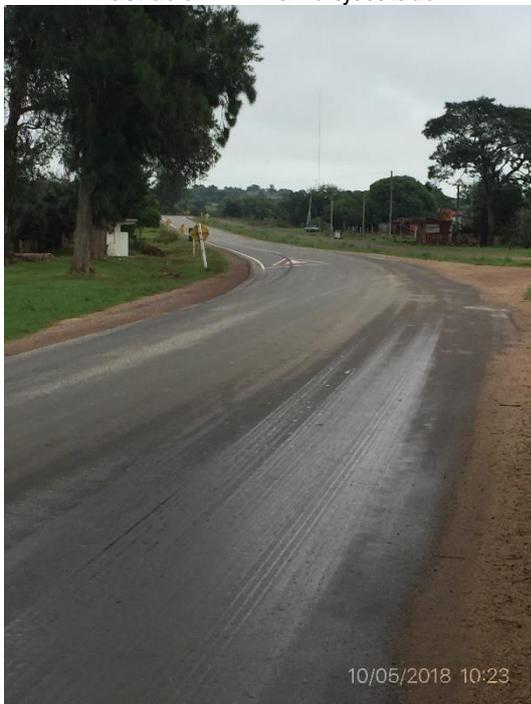
*Ilustración 6 – Inicio del tramo.*

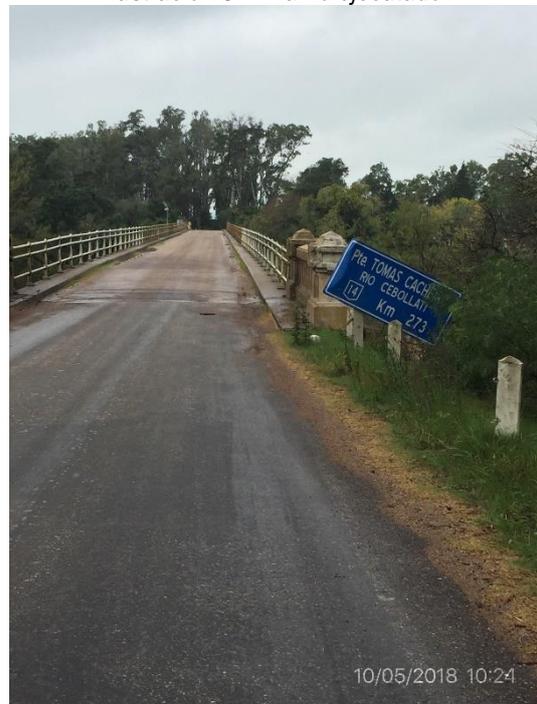
*Ilustración 7 – Inicio del tramo*
