## INFORME DE AUDITORÍA AMBIENTAL

RE-GA-802-C84-  
20180503

## C/84: Bacheos en Ruta 7, tramo: Santa Clara (282K000) – Tupambaé (304K000)

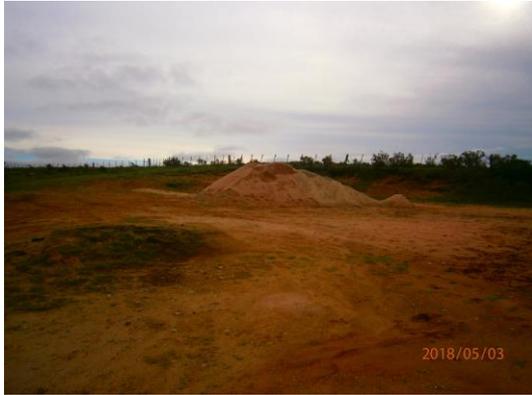
En la Ruta 7 la empresa hizo uso de la faja pública para el acopio de material granular para ser utilizado en las reparaciones de la ruta (Ilustración 4).

*Ilustración 4 - zona de acopio en faja pública.*

- Dado el avance de las obras, recomendamos comenzar con las tareas incluidas en el PRA en la faja pública, canteras, planta trituradora y campamento.
- Asimismo, recomendamos incluir en los ITGA documentación asociada a la gestión ambiental.

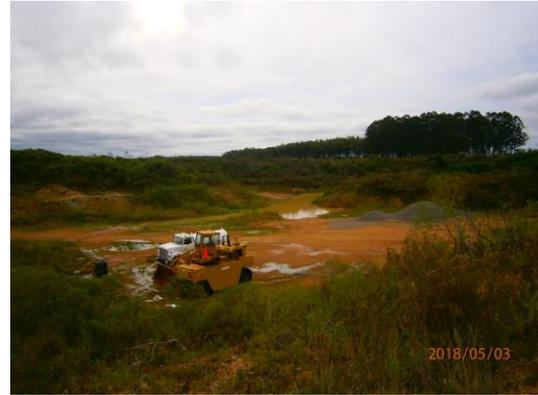
La tosca utilizada en la obra se obtiene de la cantera ubicada en la Ruta 7, progresiva 315K500, Padrón N°427 en la 8ª Sección Catastral de Cerro Largo. Dicha cantera es propiedad de la DNV, se encuentra incluida en el Inventario de Canteras por resolución del Poder Ejecutivo de fecha 18/08/1994.

*Ilustración 5 - Cantera.*

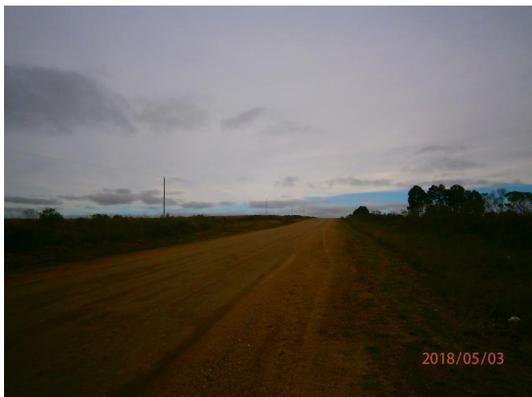
*Ilustración 6 - Tramo de obra.*

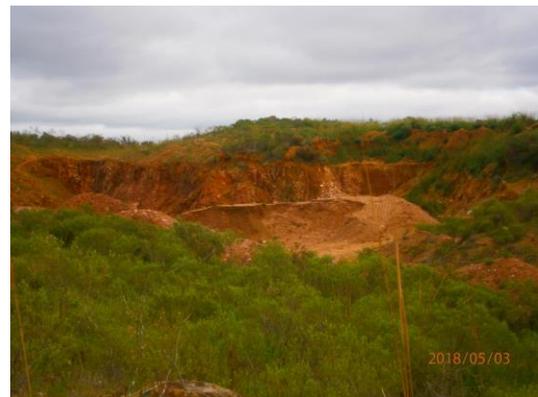
*Ilustración 7 - Cantera.*
