INFORME DE AUDITORÍA AMBIENTAL

RE-GA-802-M57-
20180503

M/57: “Rehabilitación y mantenimiento de tramos de Rutas 8 y 26”.

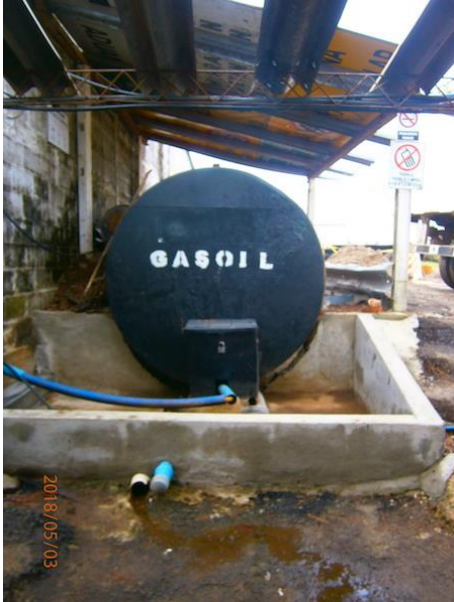
El suministro de combustible procede de estaciones de servicio de la ciudad de Melo. Constatamos la presencia de un tanque de depósito para el combustible, el cual se encontraba semienterrado en la auditoría anterior y actualmente está colocado sobre piso impermeable con barreras de contención.

Ilustración 6 - Tanque de combustible en el obrador

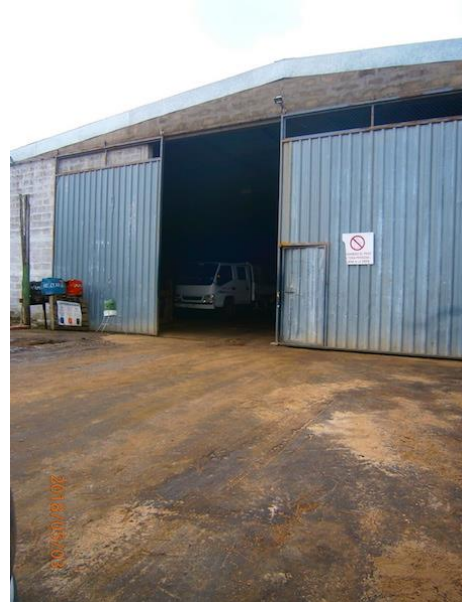
Ilustración 7 - Obrador.

ID: 1	Coordenadas UTM (X – Y)		Progresiva:	Tipo de NC: 2
Descripción: En el obrador se halla derrame de hidrocarburos con contaminación del suelo, y con riesgo de contaminación del agua subterránea contraviniendo los puntos 5.1, 9.2, 10.2 del Manual Ambiental de la DNV y el PGA				
Situación actual: Levantada. No se mantiene la No Conformidad dado que actualmente en la zona hay una carpeta asfáltica.				
Evidencia: Comunicación personal, Ilustración 7.

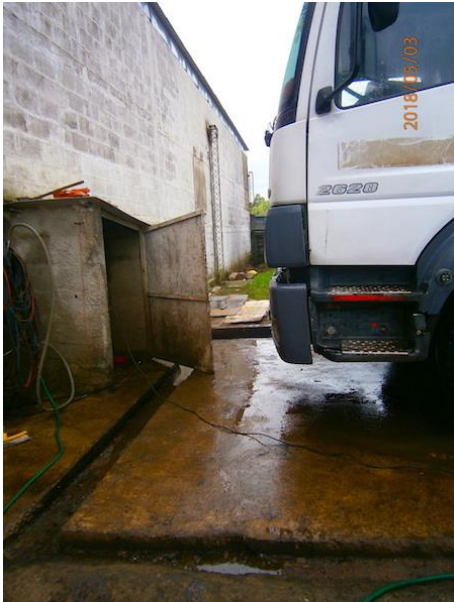
Para el lavado de máquinas constatamos que el lugar cuenta con un área de suelo impermeable, canalones laterales, y dos trampas, una para grasas y otra para residuos sólidos. Luego de pasar por las trampas, el agua utilizada se vuelca a una cuneta. No evidenciamos análisis del agua. Esta infraestructura se comparte con la Intendencia Departamental de Cerro Largo. De hecho, una vez culminada la obra este obrador seguirá en actividad ya que es propiedad municipal.

Ilustración 8 - Lavado de maquinas en el obrador.

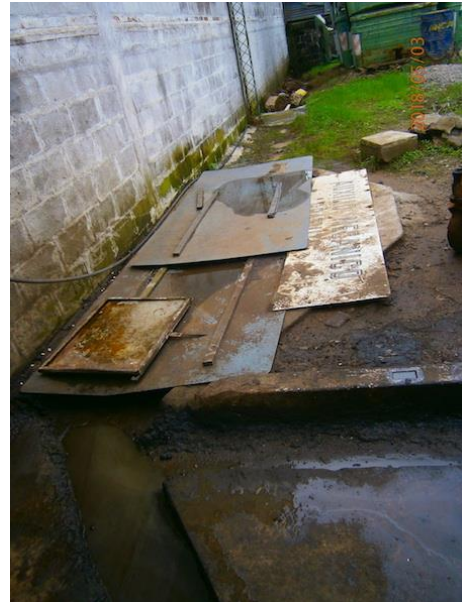
Ilustración 9 - Trampa de grasas en el obrador.

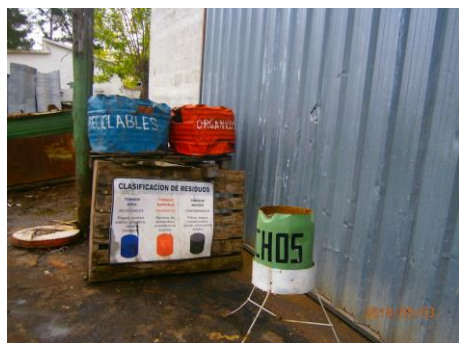
El obrador cuenta con recipientes para residuos orgánicos reciclables y contaminados. Los contenedores no cuentan con tapa. Tanto los residuos contaminados como las baterías y neumáticos son transportados a Montevideo (calle Isidoro Larraya 4545) para realizar su disposición final. Los residuos reciclables y orgánicos son recolectados por camiones de la empresa encargada de la recolección de residuos a nivel municipal.

Ilustración 10 - Recipientes de basura en el obrador.

- Constatamos que los recipientes de basura se encontraban destapados. Si bien no se trataba de residuos peligrosos, recomendamos taparlos.
- Gran parte de la infraestructura se va a mantener en uso, una vez culminadas las obras, por estar ubicada en predios municipales. No obstante, ello, dado el grado de avance de obra, sugerimos la confección de un Plan de Restauración Ambiental.

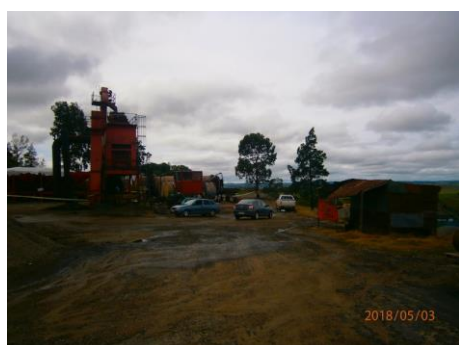
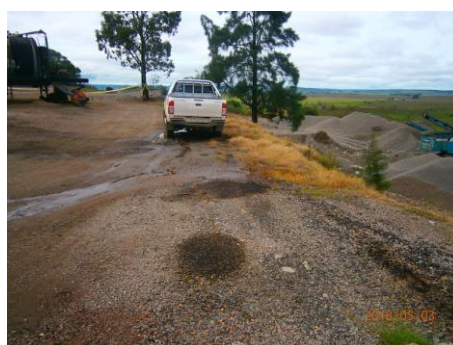
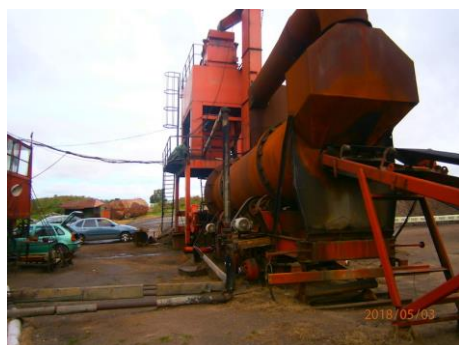
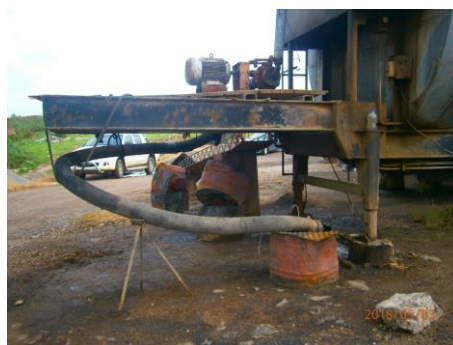
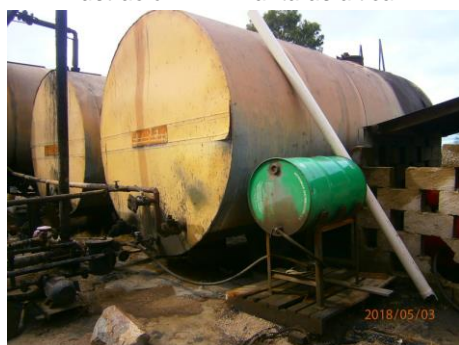
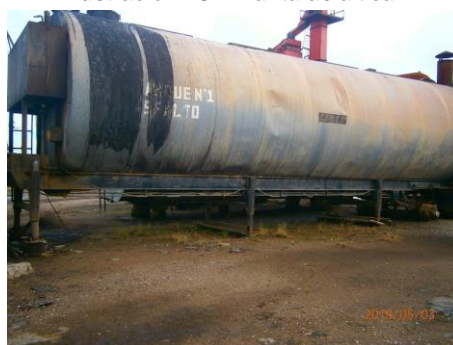
La planta asfáltica está ubicada en el predio municipal. En dicho predio pudimos observar que se incumple con el Manual Ambiental de la DNV ya que la planta no cuenta con una superficie impermeable, ni con contención perimetral. Constatamos, asimismo, la presencia de latones utilizados para la carga de asfalto. No obstante, se detectan manchas en el suelo.

ID: 2	Coordenadas UTM (X – Y)	Progresiva:	Tipo de NC: 2
		Código del hallazgo: EL-06	
Descripción: La planta asfáltica no cuenta con suelo impermeable ni diques perimetrales para contener posibles derrames. Se detectaron manchas de hidrocarburos en el suelo contraviniendo los puntos 5.1, 9.2, 10.3 del Manual Ambiental de la DNV, el PGA y el ITGA			
Evidencia (Foto, documento, comunicación personal): Comunicación personal. Ilustración 12, Ilustración 13, Ilustración 14, Ilustración 15, Ilustración 16, Ilustración 17.
