CORPORACION VIAL DEL URUGUAY S.A.

## INFORME DE AUDITORÍA AMBIENTAL

RE-GA-802-M24-  
20170927

#### **M/24: Ampliación - Construcción de los intercambiadores en la intersección de la Ruta 1 con caminos Tomkinson y Cibils**

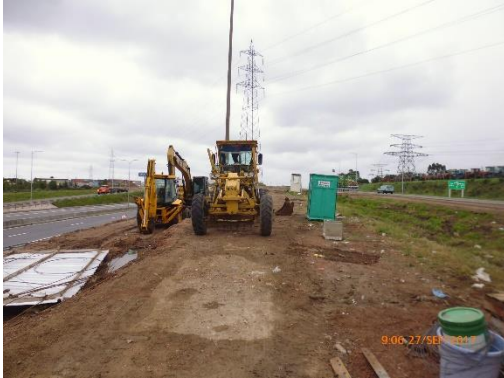
La empresa utilizó baños químicos para el frente de obras y obradores cuyo mantenimiento está a cargo de la empresa que los suministra, en este caso Basani ubicada en la calle Isidoro Larraya 4834, Montevideo. Por otra parte, el obrador de MOLINSUR también tenía baño fijo con depósito fijo impermeable.

*Ilustración 5 - P03. Obrador. Maquinaria y baño químico.*

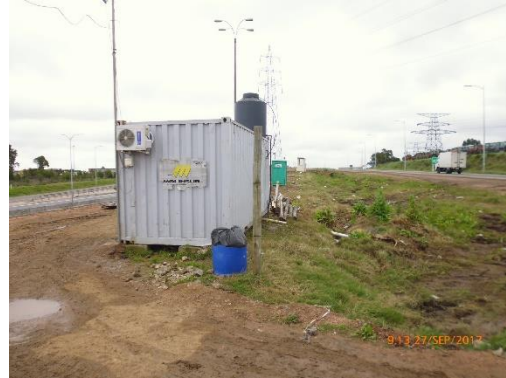
*Ilustración 6 - P03. Obrador. Contenedor oficina.*

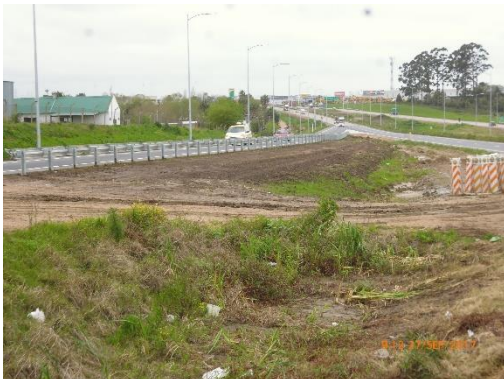
Evidenciamos cobertura vegetal acopiada en los alrededores del obrador para su posterior restitución y cobertura vegetal restituida en algunos sitios. Estas tareas no han podido avanzar debido a las precipitaciones registradas días anteriores. El desmantelamiento completo del obrador de MOLINSUR se ha retrasado debido al mismo motivo. Según nos informó la empresa, si el clima lo permite, estiman retirarse por completo en las próximas semanas.

*Ilustración 7 - P03. Restitución de capa vegetal.*

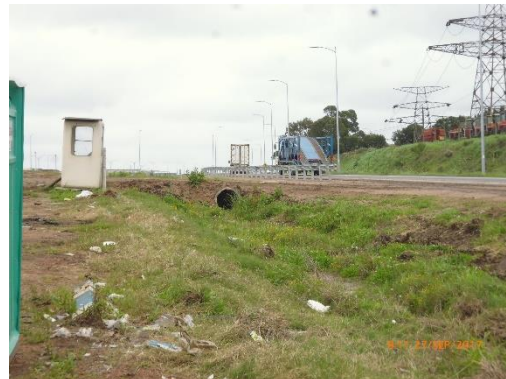
*Ilustración 8 - P03. Alcantarilla a remover.*

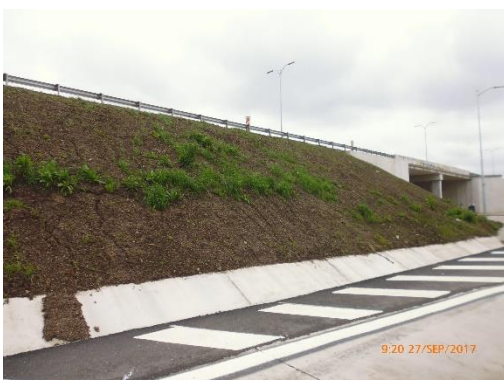
*Ilustración 9 - Taludes conformados.*

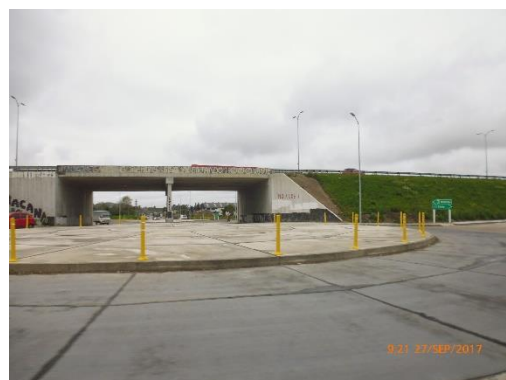
*Ilustración 10 - Ruta 1 y Con Cibils. Rotonda.*

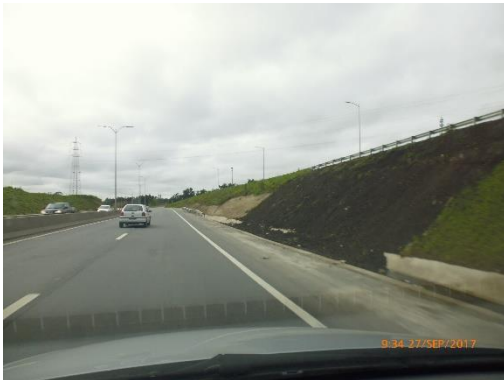
Ilustración 11 - Taludes con cobertura de tierra y taludes empastados.

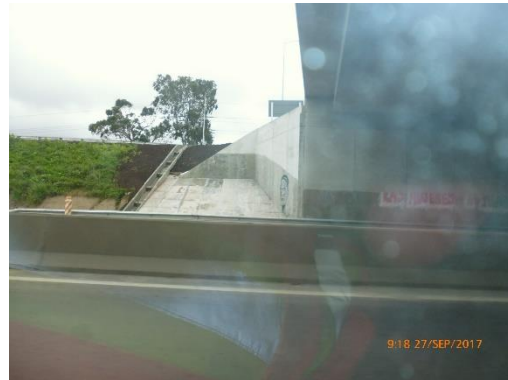
Durante el recorrido observamos taludes cubiertos por vegetación de forma adecuada y obras para el control de la erosión sobre los estribos de los puentes mediante toboganes de descenso del agua pluvial desde los pasos elevados.

Ilustración 12 - Tobogán para descenso de pluviales en pasos elevados.

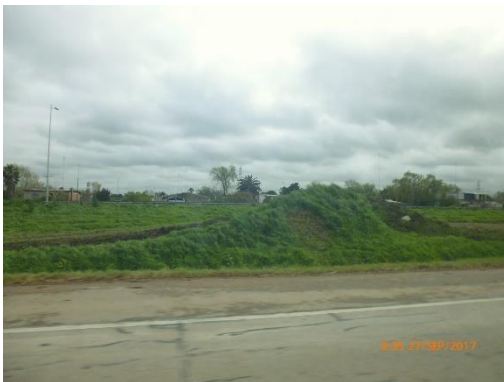
Ilustración 13 - Acopio de cobertura vegetal.

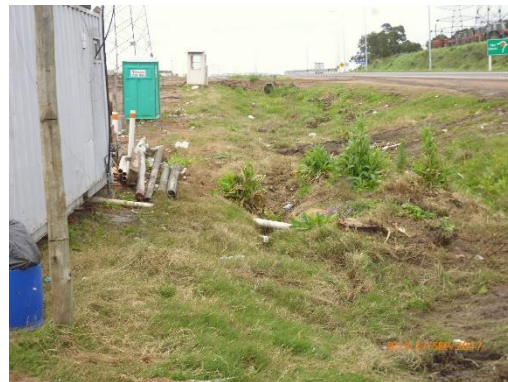
Ilustración 14 - P03. Oficina conectada a un depósito fijo impermeable a retirar.

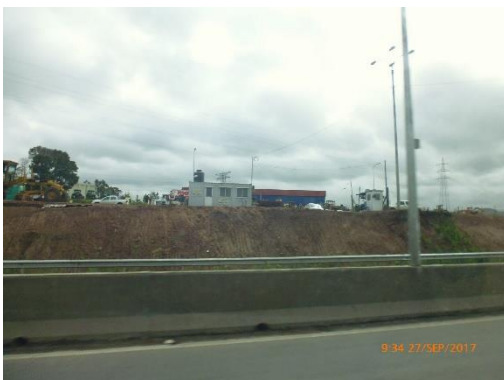
Ilustración 15 - P03. Taludes sin cobertura vegetal.

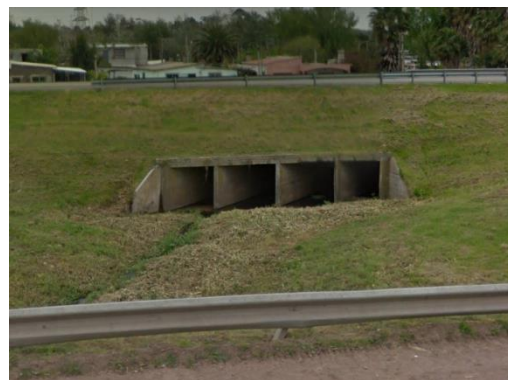
Ilustración 16 – Alcantarilla de hormigón de cuatro bocas, arroyo Bellaca.
