CORPORACION VIAL DEL URUGUAY S.A.

INFORME DE AUDITORÍA AMBIENTAL

RE-GA-802-M49-
20180515

M/49: Mantenimiento por niveles de servicio en Ruta 1, Tramo 67K600 – Colonia.

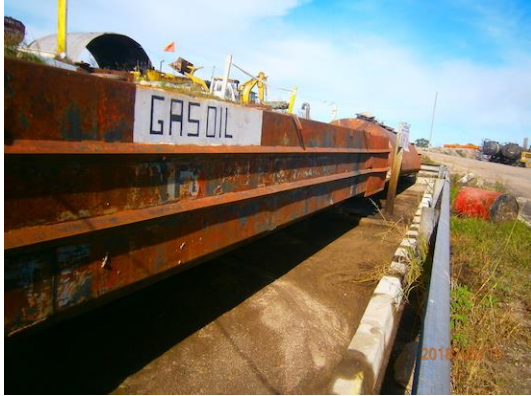
Ilustración 5 - Depósito de combustible.

Para el suministro de combustible la empresa cuenta con dos tanques y un surtidor presentes en el obrador. Habiéndose observado en varias ocasiones que los tanques de combustible no contaban con contención perimetral ni superficie impermeable, la empresa hizo un acondicionamiento que

incluye piso de hormigón y barreras de contención para contener derrames de hidrocarburos accidentales.

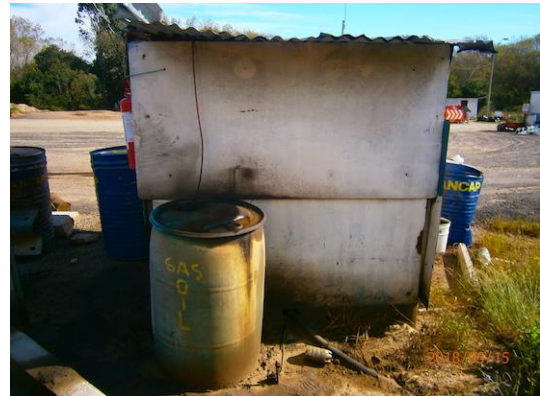
En la zona de los tanques y surtidor de combustible, queda pendiente solucionar el acondicionamiento de un tanque que recibe gasoil del surtidor, sin contención, en una zona donde queda expuesto al agua de lluvia.

Situación actual: Se mantiene.				
Evidencia (Foto, documento, comunicación personal): Ilustración 8

ID: 1	Coordenadas UTM (X – Y)	Progresiva: Ruta 22 - 30K000	Tipo de NC: 2
Código del hallazgo: EL-04			
Descripción: Si bien se han realizado mejoras en torno a los tanques de combustible, permanece un tambor auxiliar detrás del surtidor que recibe gasoil, y no cuenta con contención. Además, se encuentra al descubierto y se estaría contaminando con agua de lluvia lo que dificulta su reúso y tratamiento como residuos. Por otro lado, se evidencian zonas contaminadas con restos de hidrocarburos y prácticas de escurrimiento sobre el suelo en el taller, donde se percibe que se vierte directamente al terreno y no se cuenta con superficies estancas ni barreras de contención para la manipulación de hidrocarburos. Además de la contaminación al suelo, existe riesgo de contaminación del curso del Arroyo Melo por arrastre de suelos en eventos de precipitaciones contraviniendo los puntos 5.1, 9.2, 9.3 y 10.2 del Manual Ambiental de la DNV.

Ilustración 8 - Surtidor.

- Recomendamos la implementación de barreras de contención y superficies estancas en cada zona donde se trabaja o almacenan hidrocarburos, incluyendo al taller, zona de almacenamiento de residuos contaminados, tambor de contención de gasoil y trasiego de planta asfáltica
- Realizar muestreo de la calidad del agua del arroyo, aguas arriba y aguas abajo del obrador como forma de verificar que no haya contaminación por hidrocarburos.
- Asociar un cronograma a las tareas del PRA para comenzar a remediar la zona una vez que la obra tenga un avance mayor de 75%.
- Reparar la chapa de la zona donde se encuentran las baterías usadas.

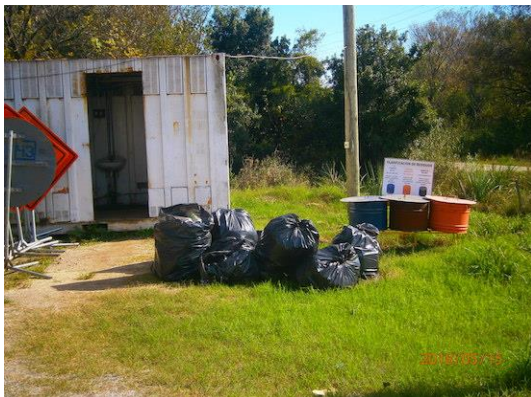
ID: 2	Coordenadas UTM (X – Y)	Progresiva: Ruta 22 - 30K000	Tipo de NC: 2
		Código del hallazgo: RS-04	
Descripción: Los contenedores de residuos sólidos contaminados en el taller y en la planta asfáltica no se encuentran ubicados, identificados ni tapados de forma adecuada como tampoco existe una adecuada disposición de los residuos correspondientes a cada contenedor, contraviniendo el punto 10.2 del Manual Ambiental de DNV. A esto se suma el escurrimiento de hidrocarburos de aquellos contenedores con restos de aceite y contaminación del terreno. Se reitera la No Conformidad de la auditoría pasada.			
Evidencia (Foto, documento, comunicación personal): Ilustración 8, Ilustración 9, Ilustración 10, Ilustración 12, Ilustración 13.

Ilustración 9 - Obrador.

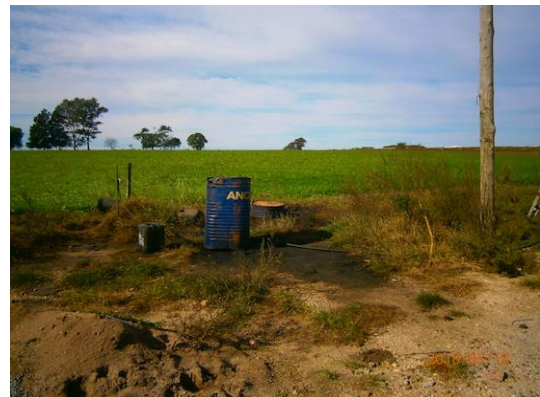
El mantenimiento rutinario de maquinaria se realiza en el taller en sitio. Los mantenimientos de mayor porte, se realiza en el taller central localizado en Montevideo. Se observan baterías usadas en superficie acondicionada especialmente para este residuo en la zona del taller, aunque cabe señalar que la chapa que las protege de la lluvia requiere ser reparada. Por otro lado, observamos tanques usados para limpieza y trasiego de aceites escurriendo sobre el terreno sin ningún acondicionamiento. Tampoco se encuentran recipientes adecuados para residuos peligrosos. Se evidencian, en varios sitios del obrador manchas de hidrocarburos (Ilustración 10).

Ilustración 10 - Obrador, derrames de hidrocarburos.

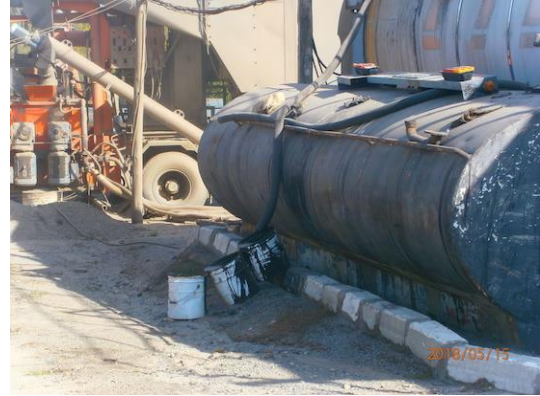
En la Planta Asfáltica se encuentran una cisterna para almacenamiento de diluido asfáltico, un generador a gasoil para la planta, un contenedor para guardar herramientas varias y la propia planta asfáltica. La planta ha sido recientemente acondicionada con plataforma impermeabilizada y diques de contención. No obstante, dicha área no incluye la zona de trasiego y recipiente para la contención de la manguera (Ilustración 12).

ID: 3	Coordenadas UTM (X – Y)	Progresiva: Ruta 22 - 30K000	Tipo de NC: 3
		Código del hallazgo: PEL-06	
Descripción: Si bien se ha corregido la contención en la planta asfáltica en cuanto a diques para contención de derrames de hidrocarburos, permanece la superficie de trasiego sin contención, contraviniendo los puntos 10.2 y 11.2 del Manual Ambiental de la DNV.			
Evidencia (Foto, documento, comunicación personal): Ilustración 12.

Ilustración 12 - planta asfáltica

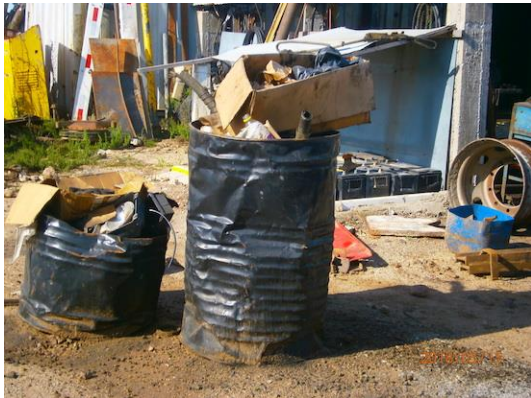
Ilustración 13 - Obrador, residuos.
