CORPORACION VIAL DEL URUGUAY S.A.

INFORME DE AUDITORÍA AMBIENTAL

Informe de Auditoría Ambiental

M/68: Mantenimiento vial, Circuito Florida Sur – Este, Rutas 12 y 94.

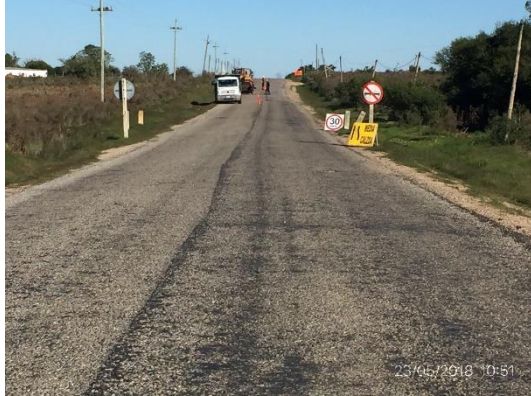
Ilustración 4 – Trabajos en frente de obra, progresiva 94K200

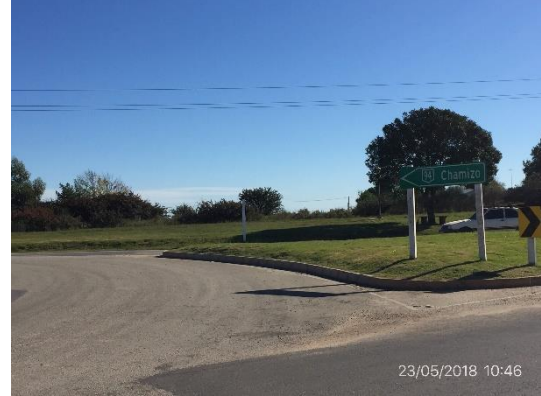
Ilustración 5 – Fin del tramo, progresiva 104K600, Fray Marcos.

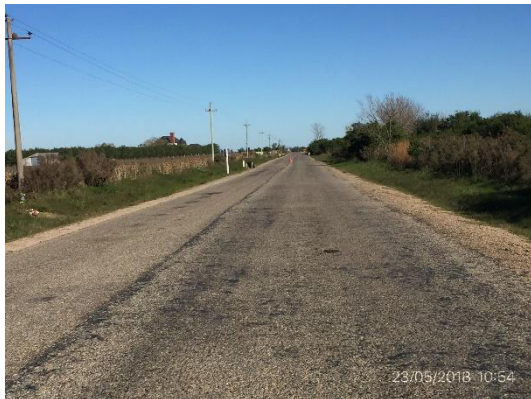
Ilustración 6 – Tramo reciclado

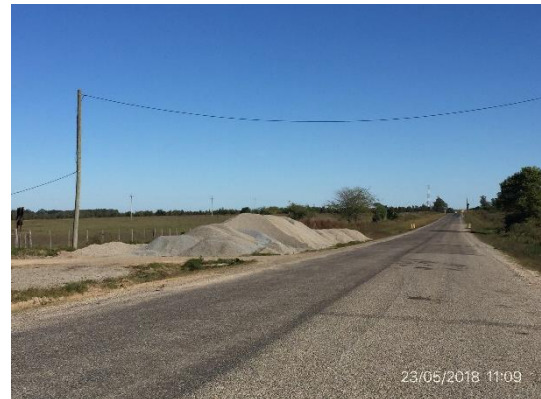
Ilustración 7 – Acopio provisorio, progresiva 96K000.
