Informe de Auditoría Ambiental

C/87 - Bacheo en Ruta 57, tramo: 19K700 - 58K100

Fecha de visita: 25/05/2018

Tipo de Auditoria: Cierre

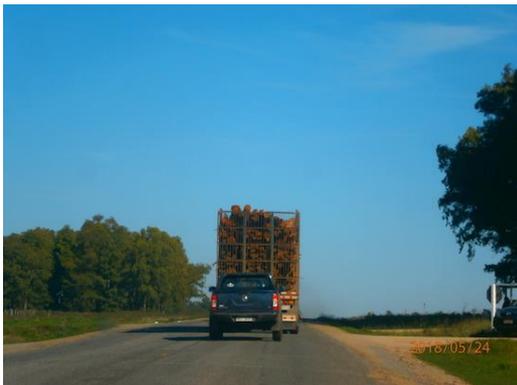
Ilustración 4 - Ruta 57

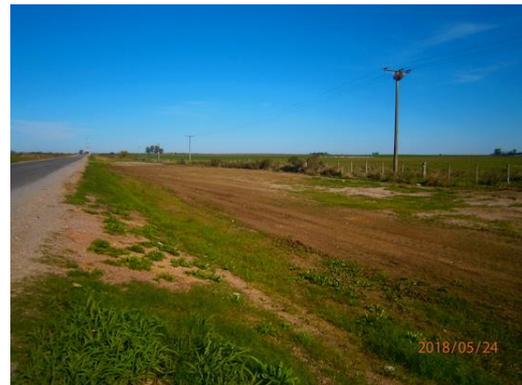
En la progresiva 40K000 de la ruta de referencia se hizo uso de la faja pública para acopiar agregados pétreos y el tanque de acopio del asfalto. Esta zona al momento de la visita se encontraba limpia, con el suelo descompactado, y se podían distinguir zonas donde está creciendo el pasto (Ilustración 5, Ilustración 6).

Ilustración 5 - Faja publica donde se realizaron acopios

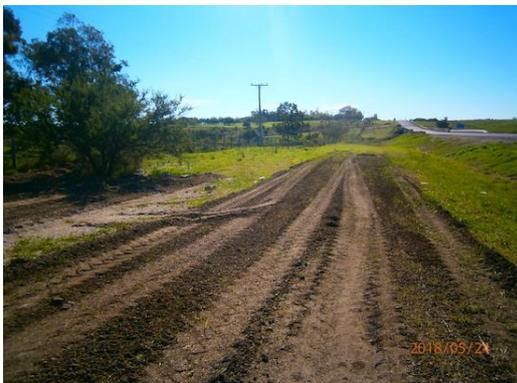
Ilustración 6 - Faja publica

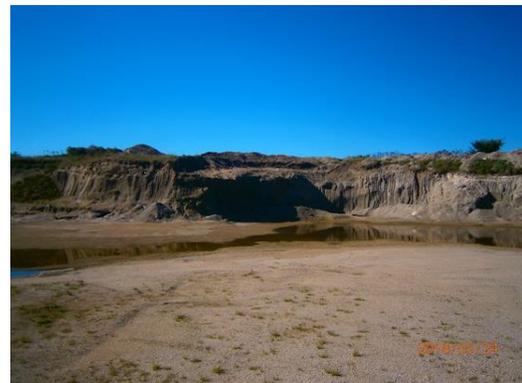
Se utilizó la cantera ubicada en el Padrón N°1840 de la 4ª Sección Catastral del departamento de Flores, en la Ruta 57 progresiva 26K000. Dicha cantera no cuenta aún con los permisos correspondientes, dado que el propietario se encontraba en el exterior y los plazos para obtener la documentación necesaria se vieron dilatados.

ID: 1	Coordenadas UTM (X – Y)	Progresiva:	Tipo de NC: 1
Código del hallazgo: CMP-08			
Descripción: La cantera ubicada en el Padrón N°1840 de la 4ª Sección Catastral del departamento de Flores, en la Ruta 57 progresiva 26K000 utilizada en la obra no cuenta con AAP ni AAO vigente, contraviniendo Dec. 349/2005.			
Evidencia (Foto, documento, comunicación personal): Comunicación personal.

Ilustración 7 - Cantera

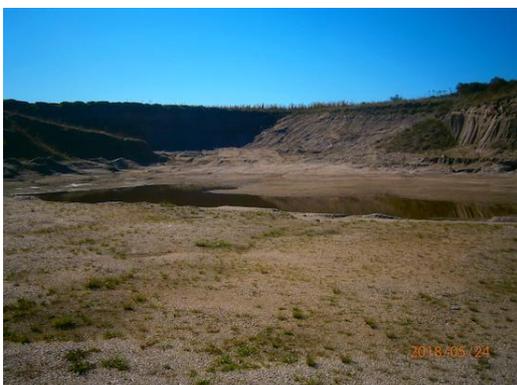
Ilustración 8 - Cantera

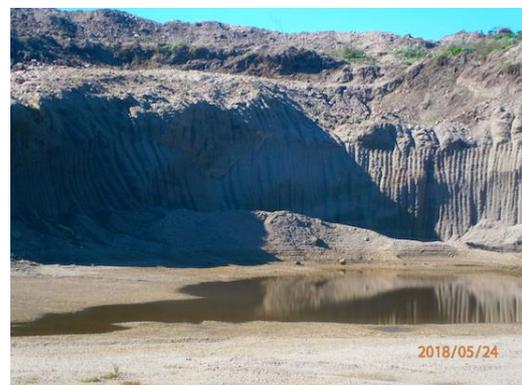
Ilustración 9 - Cantera
