INFORME DE AUDITORÍA AMBIENTAL

RE-GA-802-AB19-
20180515

AB19: Ampliación - Rehabilitación de la Ruta 12, tramo: Cardona - Juan Jackson 14K630.

Fecha de visita: 15/05/2018

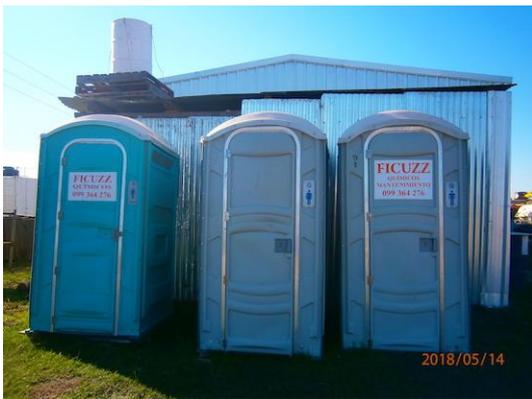
Ilustración 6 - Obrador.

Según informó el Ing. Residente, el agua para consumo humano en el frente de obra era embotellada de origen comercial. Se utilizaron baños químicos de la empresa Ficuzz (Ilustración 6).

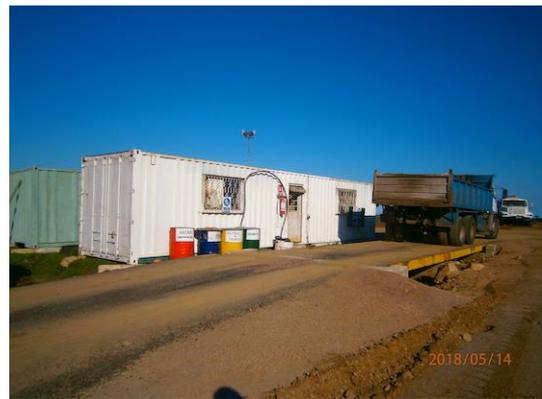
Ilustración 7 - Obrador.

Constatamos asimismo la clasificación de residuos con recipientes destinados a tal fin. Se clasifican por un lado residuos domésticos que son llevados al basurero municipal, y por el otro los residuos que requieren un tratamiento especial para ser entregados a la sede central de la empresa. Asimismo, las cubiertas usadas se acopian en el galpón (Ilustración 7, Ilustración 15).

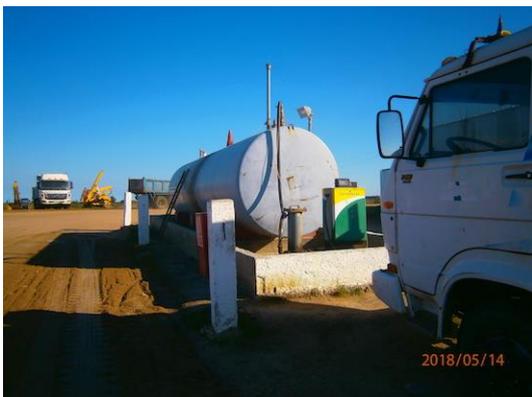
Ilustración 8 - Obrador, tanque surtidor.

De igual forma, constatamos que el tanque surtidor de combustible también cuenta con plataforma impermeable y cordón perimetral, de forma de asegurar la estanqueidad en caso de pérdidas (Ilustración 8, Ilustración 9).

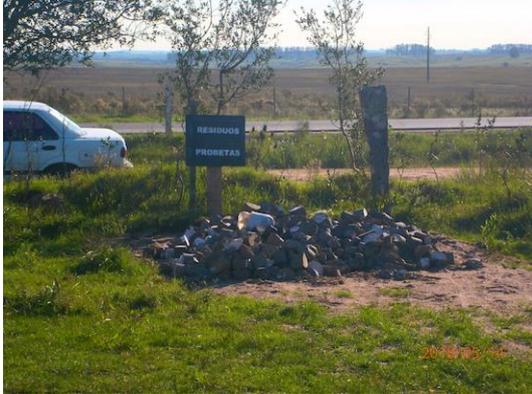
Ilustración 16 - Depósito de probetas.

Encontramos en el obrador una zona con probetas de laboratorio, correctamente señalizadas, a la espera de ser reutilizadas en obra mediante el sistema constructivo empleado en este contrato (Ilustración 16).
