INFORME DE AUDITORÍA AMBIENTAL

RE-GA-802-AB19-
20180525

AB/19: Ampliación - Rehabilitación del pavimento en el bypass de la Ciudad de Trinidad.

Tipo de Auditoría: Cierre Parcial

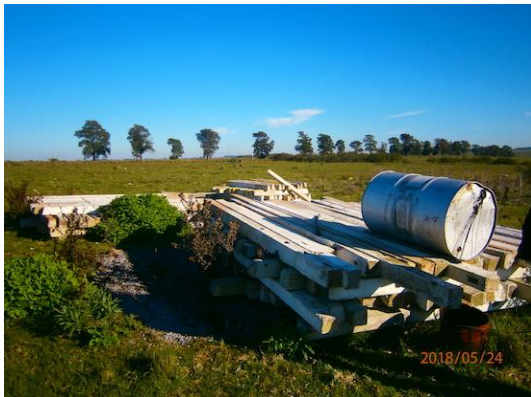
Ilustración 6 - Cantera.

En cuanto al Plan de Recuperación Ambiental (PRA) no detectamos que queden tareas pendientes. No obstante, quedan algunos materiales acopiados en el predio de la cantera. Cabe señalar que no se cuenta con la información respecto del origen de dicho material acopiado. De igual modo, se verifica la presencia de una casilla de vigilancia en estado de abandono (Ilustración 6, Ilustración 7, Ilustración 8, Ilustración 9).

Presentar carta de conformidad del propietario del predio de la cantera estableciendo las condiciones en que se entrega el predio.

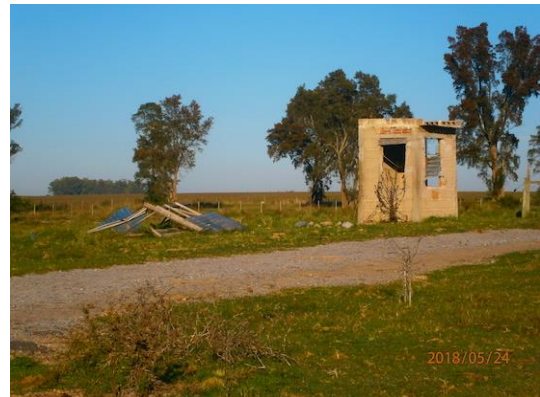
Ilustración 7 - Cantera. Casilla de seguridad.

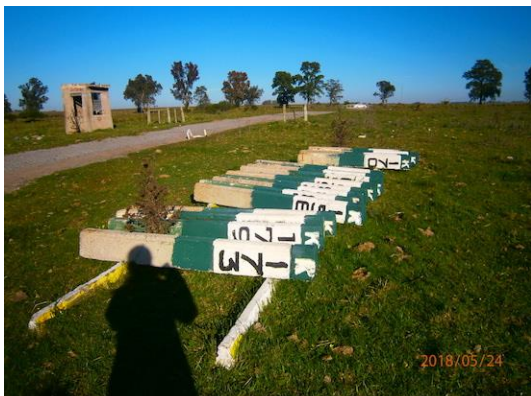
Ilustración 8 - Cantera. Acopio de material.

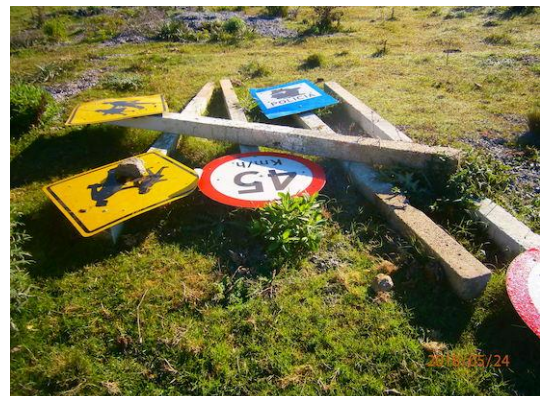
Ilustración 9 - Cantera. Acopio de material.

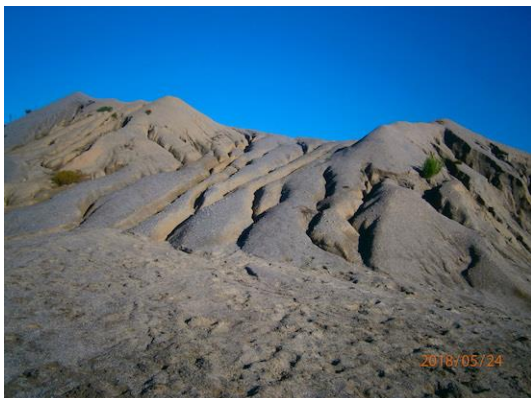
Ilustración 14 - Cantera. Acopio de áridos.

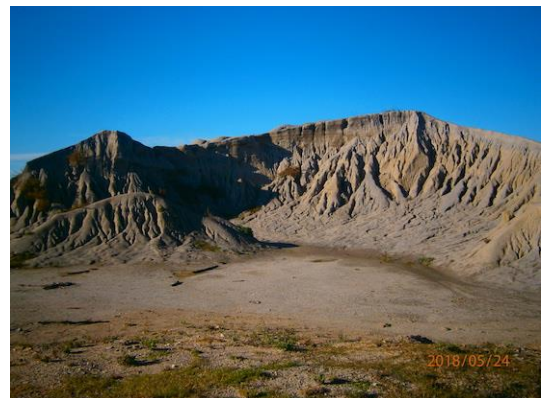
Ilustración 15 - Cantera. Acopio de áridos.
