INFORME DE AUDITORÍA AMBIENTAL

RE-GA-802-M53-
20180612

M/53: Mantenimiento en tramos de Rutas 6, 8, 101, 102 y 201 y obras de construcción de sendas peatonales, ensanche de plataforma y recapado de Ruta 74 (Contrato básico y ampliaciones)

Tipo de Auditoría: Cierre Total

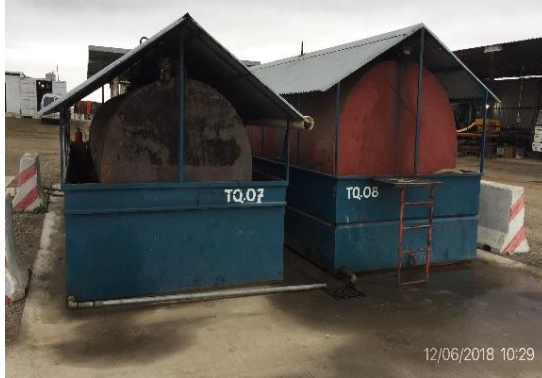
Ilustración 4 - Obrador. Depósitos de combustible.

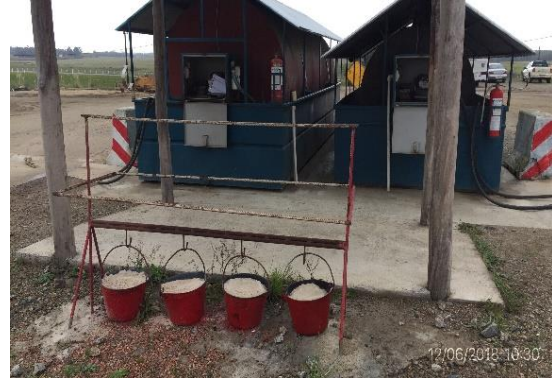
Ilustración 5 - Obrador. Depósitos de combustible.

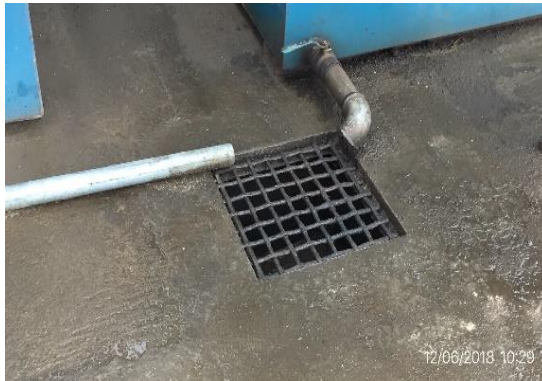
Ilustración 6 - Obrador. Trampa de combustibles.

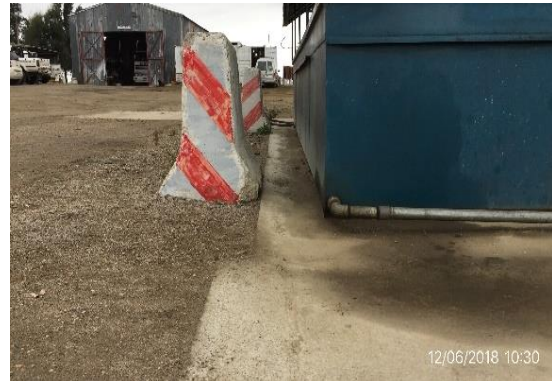
Ilustración 7 - Obrador. Pavimento impermeable y envallado en depósito de combustibles.

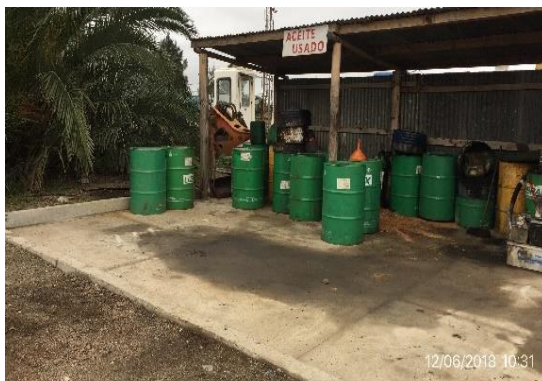
Ilustración 8 - Obrador. Depósito de lubricantes.

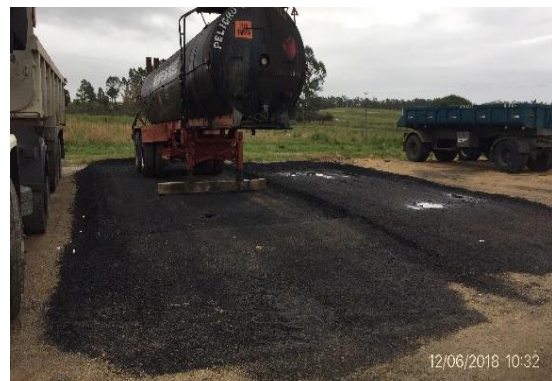
Ilustración 9 - Obrador. Pavimento y envallado impermeable bajo depósito de emulsión.

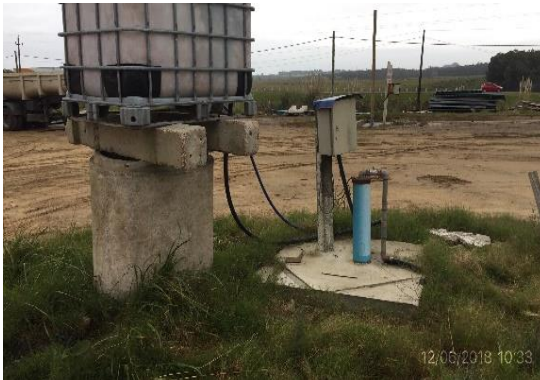
Ilustración 10 - Perforación para uso de agua subterránea.

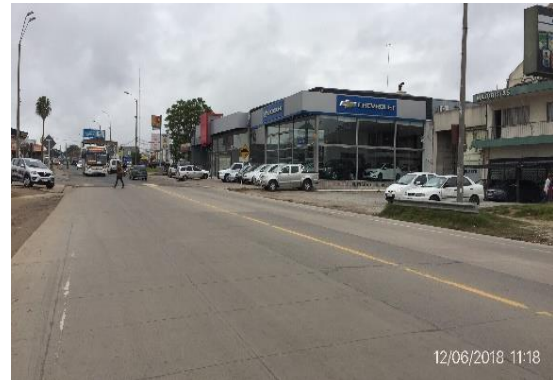
Ilustración 11 – Tramo de obra construido en Ruta 8.

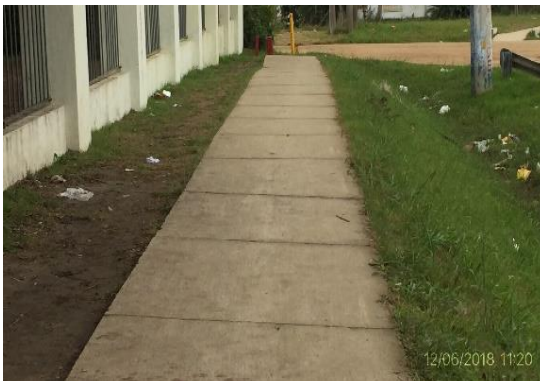
Ilustración 12 – sendas peatonales en empalme rutas 8 y 102.

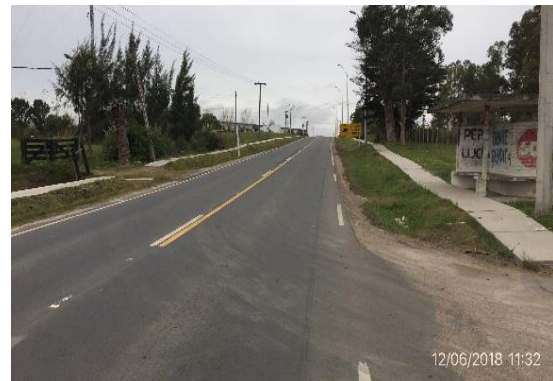
- No corresponde recuperación de canteras
- No corresponde recuperación de obradores, pues queda en operación para otro contrato
- Se realizó de forma adecuada la recuperación de la faja en los tramos auditados

Ilustración 13 - Obrador. Tramo recuperado en Ruta 74 y sendas peatonales.
