CORPORACION VIAL DEL URUGUAY S.A.

## INFORME DE AUDITORÍA AMBIENTAL

RE-GA-802-C67-  
20180613

## C/67: Ampliación – Rehabilitación de la Ruta N° 20 en el tramo de la Ruta 3, tramo 110Km000 - Ruta 4

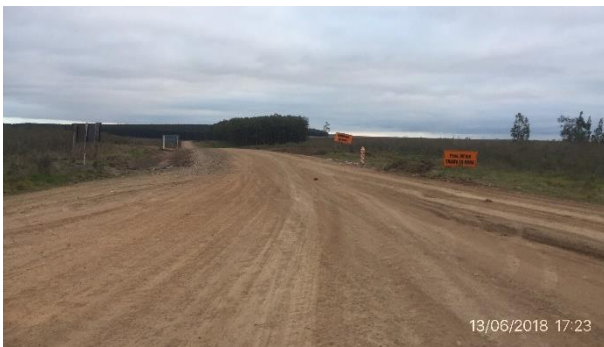
Ilustración 4 - Frente de obra – Fin de tramo progresiva 123K600 empalme con Ruta 4

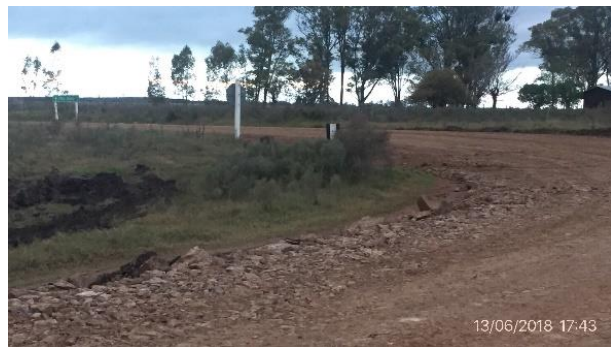
Ilustración 5 - Frente de obra – Inicio de tramo progresiva 115K000 Ruta 20, entrada a Pueblo Greco

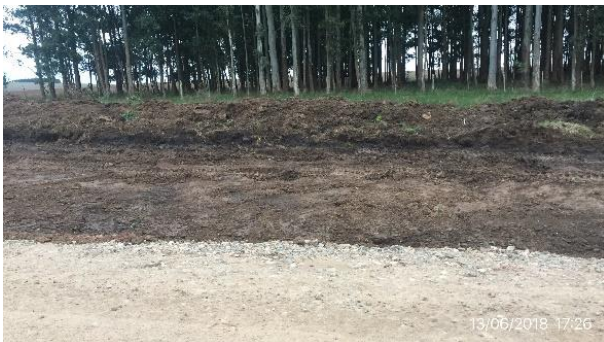
Pudimos observar, como aspecto muy positivo, el buen resguardo de los perfiles vegetales en la faja en todo el tramo auditado.

Ilustración 6 - Frente de obra – acopio vegetal ordenado

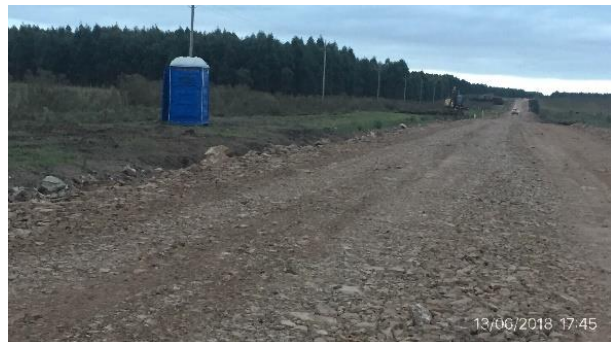
Entre las progresivas 115K000 y 123K000 la empresa Meliter SA está trabajando en tareas de perfilado de sub rasante y en la colocación de material granular de la sub – base.

Ilustración 7 - Frente de obra: sub - base granular terminada

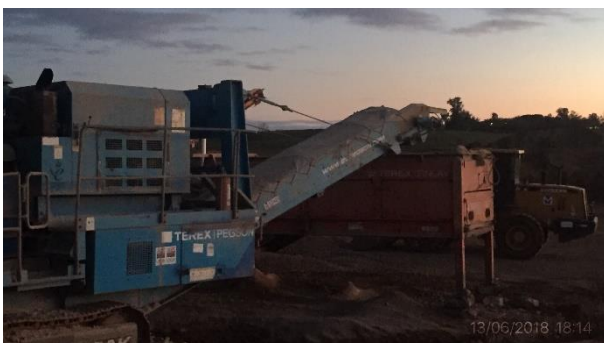
Ilustración 8 - Cantera: planta de trituración.

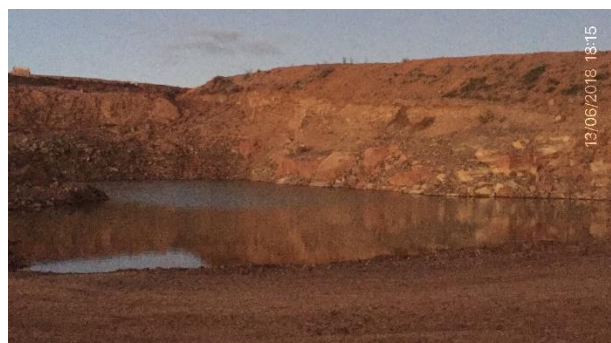
Cuenta con una piscina de decantación y la lejanía a cualquier centro poblado o edificación hace que las emisiones de polvo derivadas de la trituración de áridos no generen impactos nocivos a terceros.

Ilustración 9 - Cantera: pileta de decantación

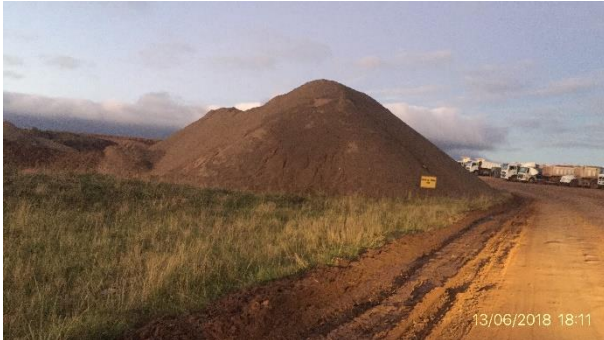
*Ilustración 10 - Cantera: acopio de material granular.*

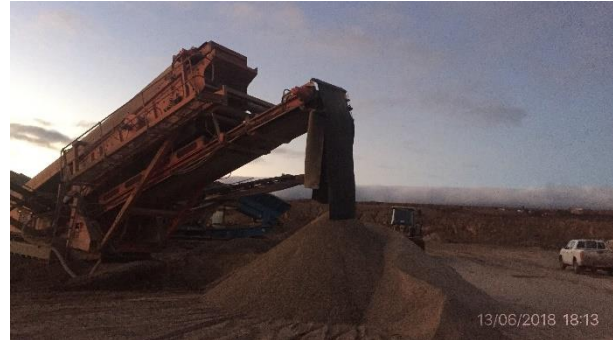
*Ilustración 11 - Trituradora de áridos con manga de goma*
