## INFORME DE AUDITORÍA AMBIENTAL

RE-GA-802-C92-  
20180612

## C92: Rehabilitación de Ruta 4, tramo 105K000-110K000

### Departamento de Salto

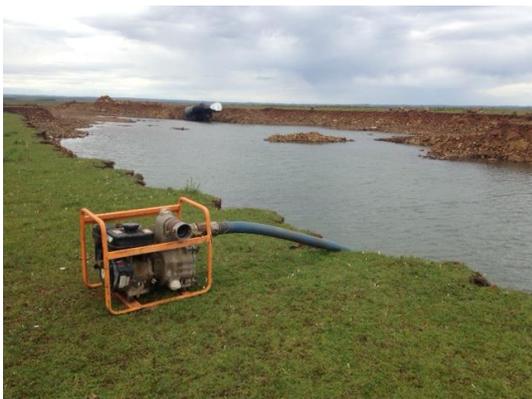
La toma de agua de obra para la humectación de áridos se realizó desde los cauces de agua próximos al obrador, por medio de una motobomba (Ilustración 6).

ID:01	Coordenadas UTM (X – Y)	Progresiva: Ruta 4 progresiva 105K000
		Código del hallazgo: PF-4
<b>Descripción:</b> Constatamos la presencia de un camión cisterna, vacío y en desuso, a orillas de un espejo de agua, ubicado en la cantera. Según declaró el capataz, estaba planificado retirarlo del lugar a la brevedad.		
<b>Evidencia (Foto, documento, comunicación personal):</b> Ilustración 6

*Ilustración 6 – Extracción de agua con motobomba.*

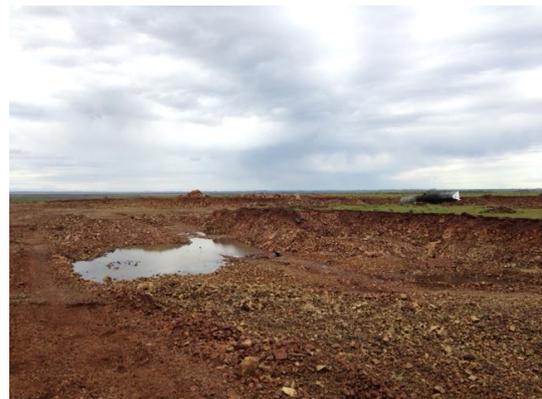
*Ilustración 7 - Cantera.*

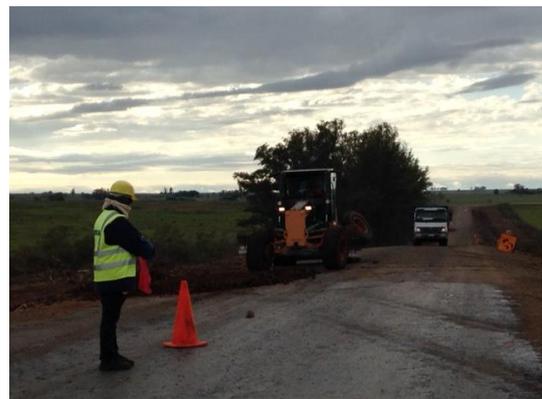
*Ilustración 9 – Frente de obra*
