INFORME DE AUDITORÍA AMBIENTAL

RE-GA-802-C75-
20180622

C/75: “Rehabilitación de Ruta 108, Tramo: 0K000 - 18K000” (Contrato básico 06/03/2017 y Modif. 27/11/2017)

Fecha de visita: 22/06/2018

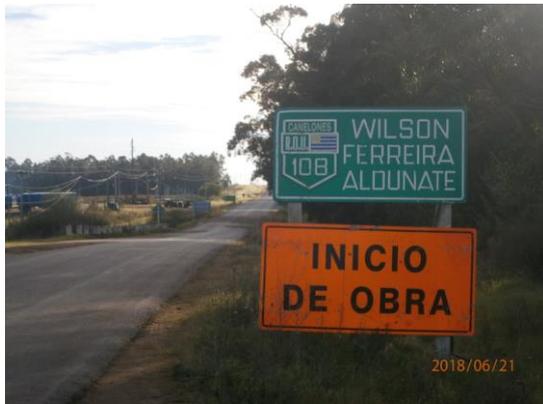
Ilustración 4 - frente de obra.

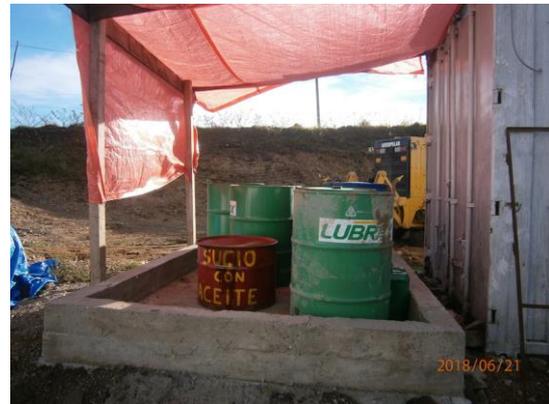
El depósito de lubricantes está construido con una losa de hormigón con muro perimetral y cerramiento superior de lona. Los residuos se disponen en recipientes metálicos rotulados que encontramos distribuidos en el obrador. También encontramos recipientes específicos con tapa para metales, trapos sucios con aceite o arena sucia, así como para residuos orgánicos.

Ilustración 5 - depósito de aceites.

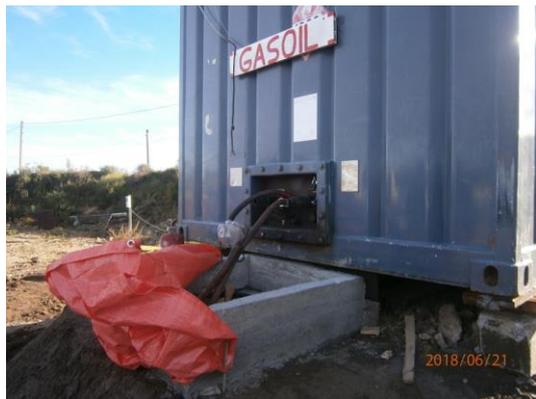
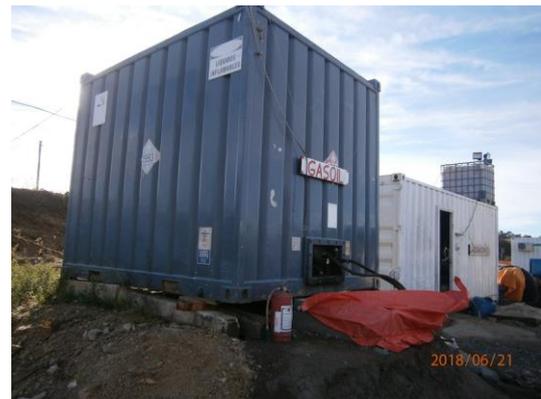
ID: 1	Coordenadas UTM (X – Y)		Progresiva: 9K500	Tipo de NC: N°2
	629379	6192187		
Descripción: La empresa realiza el aprovisionamiento de combustible desde un tanque, colocado dentro de un contenedor sobre un terraplén. Si bien utilizan una bandeja metálica para realizar la recarga, no dispone de un dique perimetral de contención en caso de derrames, lo cual contraviene el punto 10.2 del MAV.				
Situación actual: Se levanta la No Conformidad. Se realiza una losa en hormigón con contención perimetral.				
Evidencia: Ilustración 6, Ilustración 7.

Ilustración 6 - depósito de combustible.

Ilustración 7 - depósito de combustible.

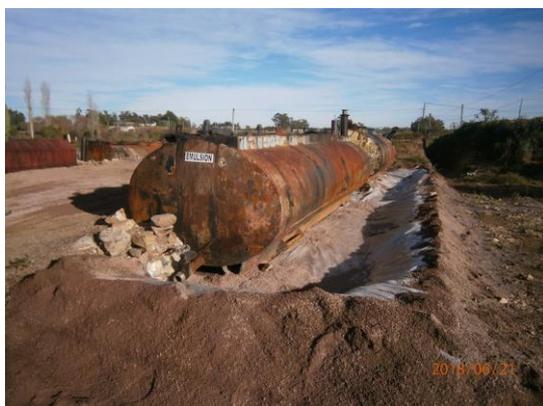
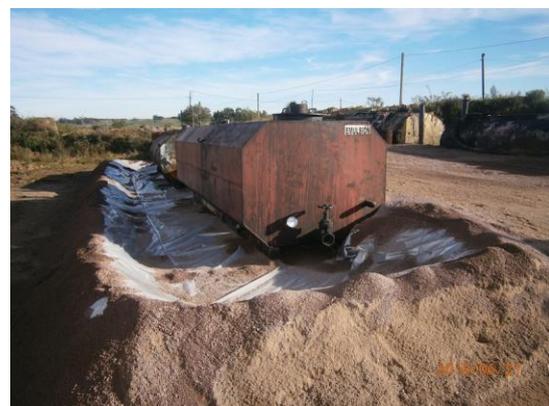
El sistema utilizado para contención de posibles derrames de emulsión asfáltica es precario. Se aconseja prestar especial atención en las maniobras en el que este sistema está involucrado, incluso modificarlo para garantizar la estanqueidad del mismo.

Ilustración 8 - cisterna de emulsión asfáltica.

Ilustración 9 - cisterna de emulsión asfáltica.
