<p>CORPORACION VIAL DEL URUGUAY S.A.</p>	<p><b>INFORME DE AUDITORÍA AMBIENTAL</b></p>	<p><b>RE-GA-802-C71-20180705</b></p> <p>Página 1 de 8</p> <p>Versión 06</p>
---	--	---

## Informe de Auditoría Ambiental

### C/71: Ruta 2 - Tramo 158K000 - Cardona

Fecha de visita: 05/07/2018

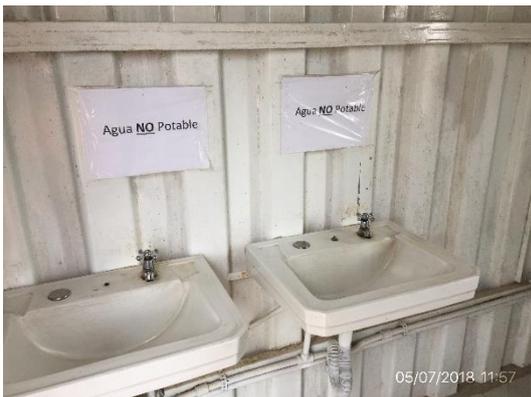
El obrador cuenta con 3 baños fijos, y contenedor de vestuarios con 6 duchas. Cuenta con un depósito elevado, y otro a nivel de suelo de agua potable. Dicha agua se extrae de un pozo semisurgente el cual es de propiedad de la Sociedad Fomento Piedra Chata.

*Ilustración 6 - Obrador. Baños con agua de pozo.*

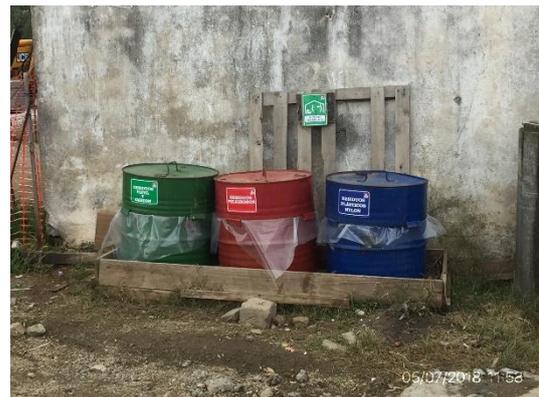
En el Obrador observamos orden, limpieza y señalización de sus instalaciones, así como lugares de acopio adecuados. Destacamos la correcta segregación y gestión de las distintas líneas de residuos. También destacamos la existencia de diferentes unidades (envallados, pisos, cunetas y badenes) para la retención y canalización de posibles escapes de fluidos contaminantes.

*Ilustración 7 – Obrador. Acopio de residuos con segregación de canales*

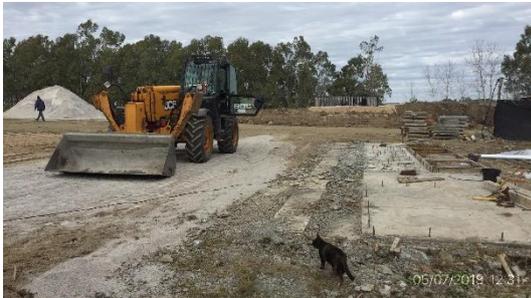
Al momento de la auditoría pudimos comprobar que la pileta de lavado del mixer estaba desarmada, al estar culminadas las tareas de hormigonado.

Ilustración 8 – Obrador, planta de prefabricados desmontada

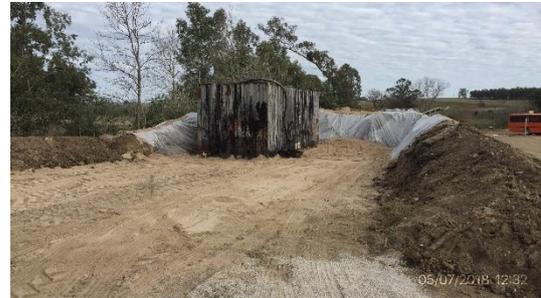
Ilustración 9 – Obrador, depósito de productos asfálticos con envallado perimetral

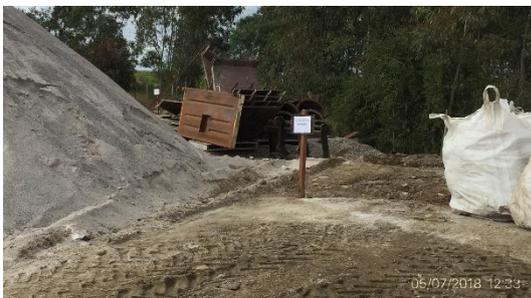
Ilustración 10 – Obrador, acopio de materiales granulares

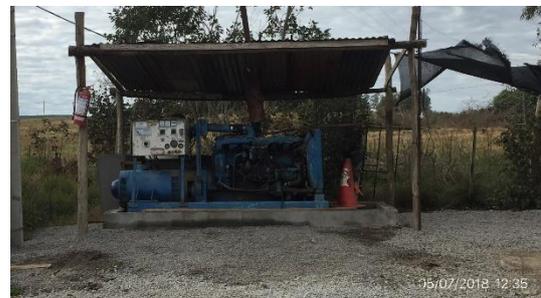
Ilustración 11 – Obrador, grupo electrógeno con piso y envallado

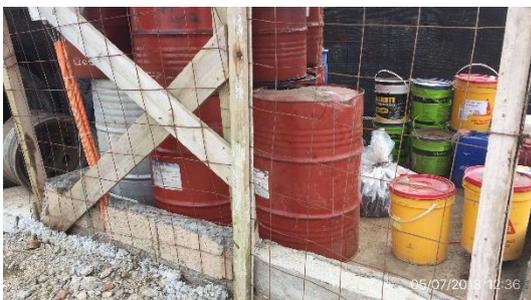
Ilustración 12 – Obrador, acopio de lubricantes usados

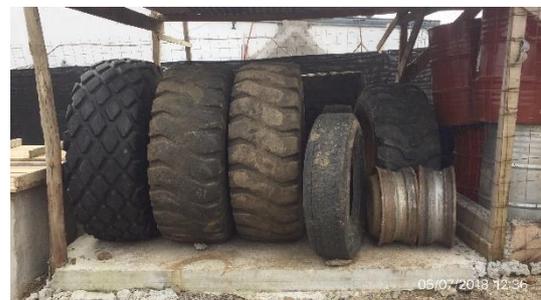
Ilustración 13 – Obrador, acopio de neumáticos usados
