Informe de Auditoría Ambiental

M/59: Obras de Rehabilitación y Mantenimiento Vial de Rutas 54, 55, 96 y 105

**(Contrato básico 31/10/2016 y 3 Ampl. 07/03/2017 - 26/09/2017
- 07/03/2018)**

Tipo de Auditoria: Cierre Parcial

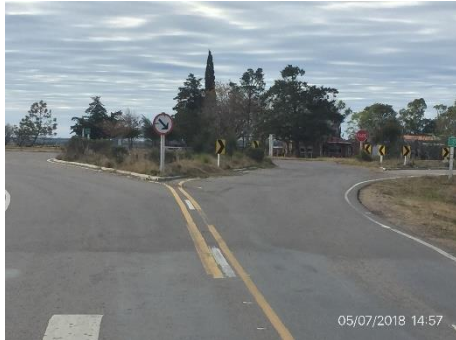
Ilustración 4 – P02 – Fin de tramo en Ruta 54

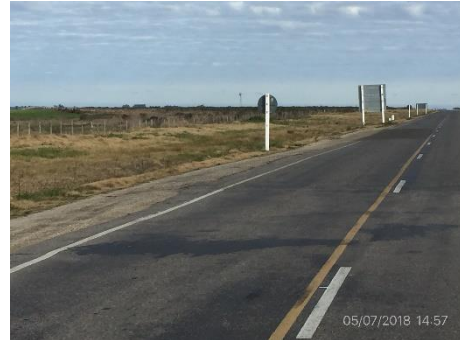
Ilustración 5 – Tramo construido

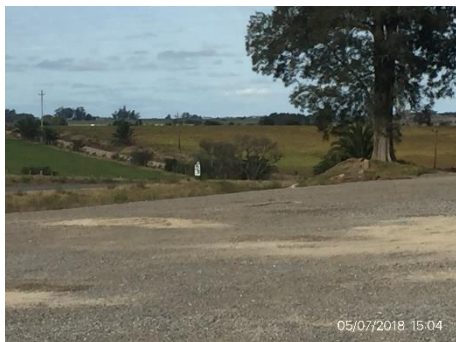
Los acopios de áridos que quedaron en la faja de la Ruta 54 fueron cedidos por la empresa a la DNV a pedido de la DDO.

*Ilustración 6 – acopio provisorio en faja, Ruta 54
progresiva 53K000*

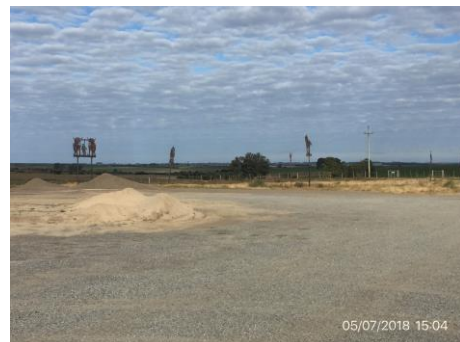
*Ilustración 7 – acopio provisorio en faja, Ruta 54
progresiva 53K000*

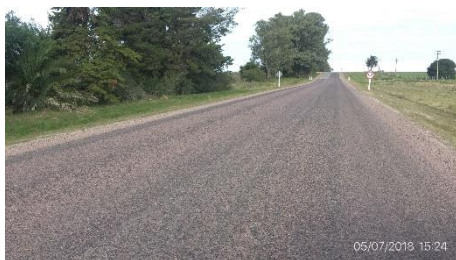
*Ilustración 8 – Ruta 54, tramo rehabilitado en todo el
ancho de ruta*

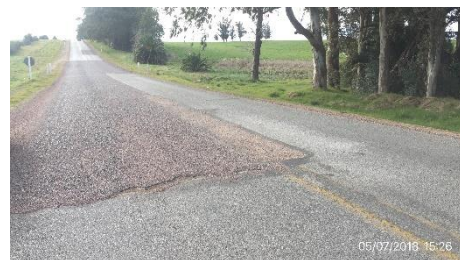
*Ilustración 9 – Ruta 54, tramo rehabilitado en media
calzada de ruta*
