INFORME DE AUDITORÍA AMBIENTAL

RE-GA-802-M16-
20180705

M/16: Ampliación - Rehabilitación de Ruta 23 - Intersección Ruta 11 Km 100 (Juan Soler) y Km 130

Tipo de Auditoria: Cierre Parcial

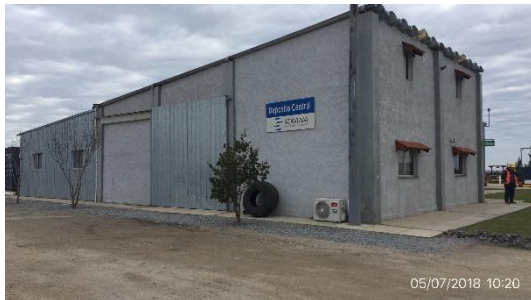
Ilustración 4 - Obrador. Vista general

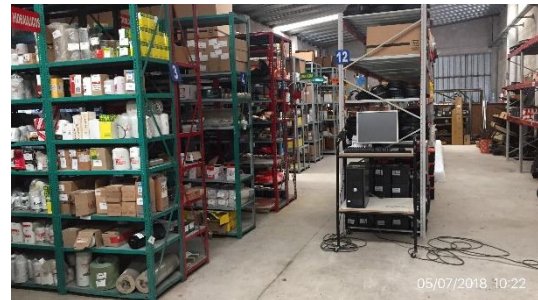
Ilustración 5 – Obrador. Pañol

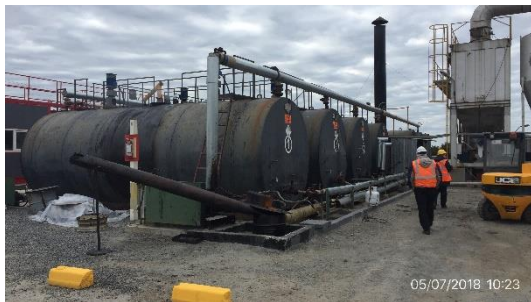
Ilustración 6 – Planta asfáltica con envallados perimetrales.

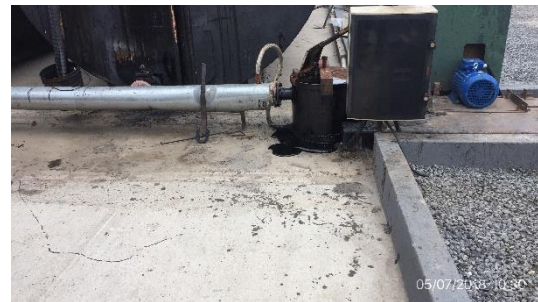
Ilustración 7 – planta de asfalto con envallados.

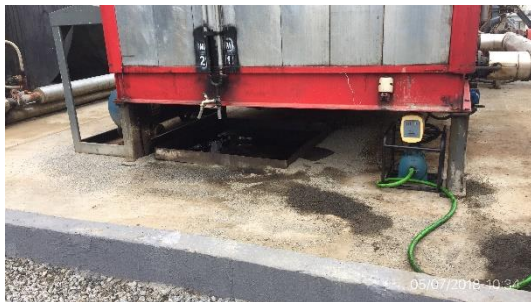
Ilustración 8 - Obrador. Equipo generador con envallado.

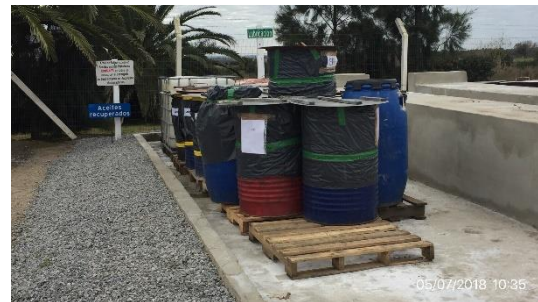
Ilustración 9 – Acopio de lubricantes usados con piso y envallados estancos

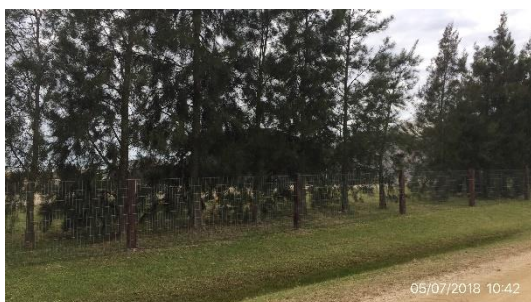
Ilustración 10 – Obrador, barrera vegetal perimetral

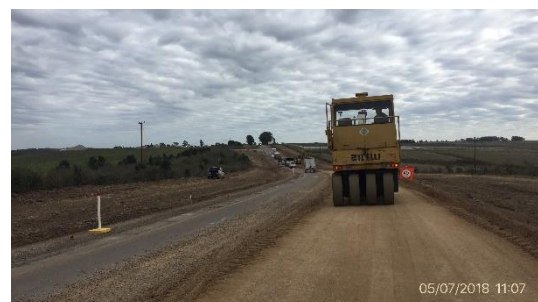
Ilustración 11 – Trabajos en fente de obras progresiva 130K000
