INFORME RECUPERACIÓN AMBIENTAL

Puente sobre Río Rosario en Ruta 1 km. 127 - Colonia
CVU

Julio 2018

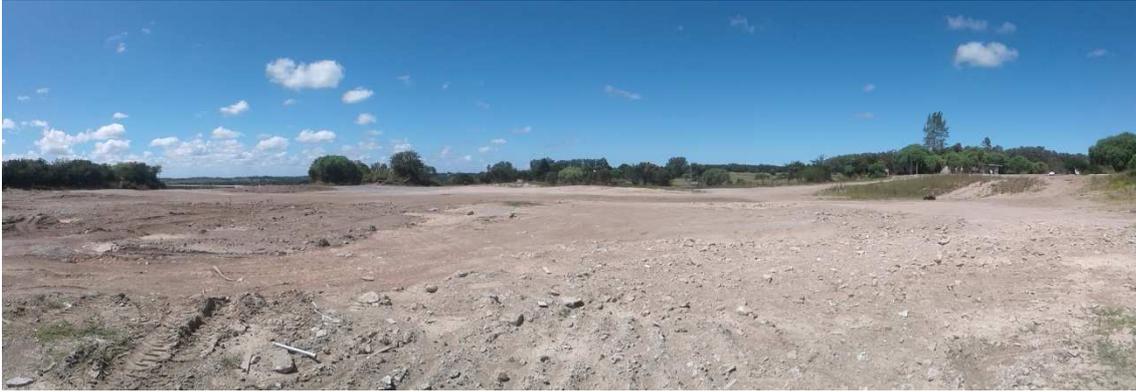
Imagen 1: Vista del predio desde la entrada al obrador

En el obrador principal, ubicado en el padrón 1696, se realizó el retiro de los acopios de material y de las construcciones provisorias, los cuales fueron enviados al Parque Logístico Manga.

Finalmente se realizó una limpieza general de las áreas utilizadas, se enviaron al vertedero municipal los residuos generados y se recompuso el perfil original del terreno en las zonas donde se trabajó, permitiendo el adecuado drenaje del mismo.

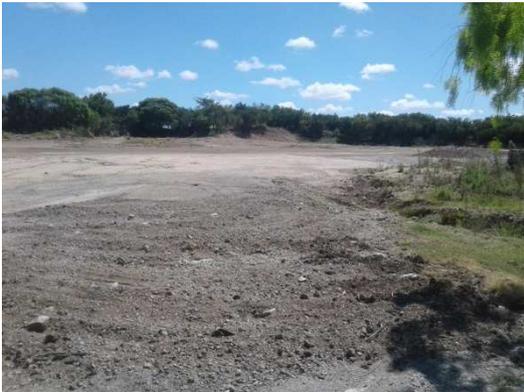
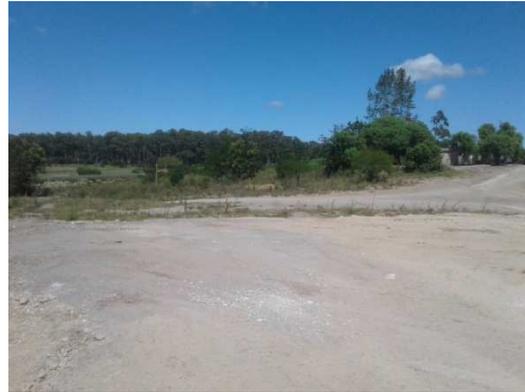
Imágenes 2 y 3: Vista de la zona dónde se encontraba la pileta de sedimentación de efluentes y los depósitos

Respecto a la pileta de sedimentación de efluentes de lavado de hormigón, se retiraron los sólidos sedimentables contenidos en el interior de la misma y se neutralizó el efluente previo a su vertido. Posteriormente se realizó su demolición.

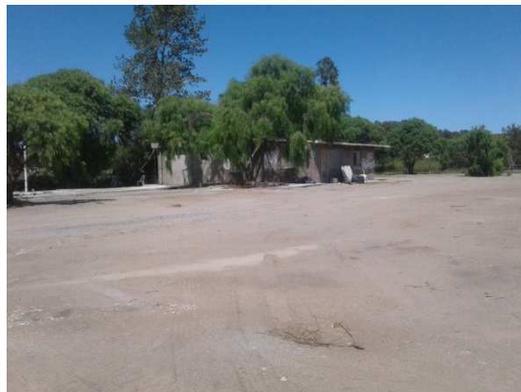
Imagen 4: Vista de la zona dónde se encontraban oficinas y estacionamiento

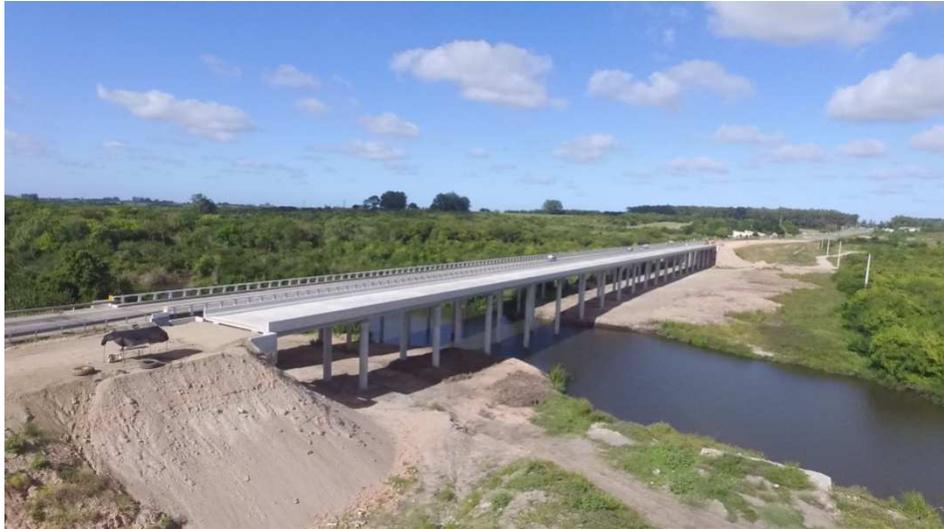
Imagen 5: Vista del frente de obra

Finalizada la construcción del puente se reacondicionó el terreno de forma tal para fomentar el crecimiento de vegetación.

En este caso se retiraron los materiales y baños químicos; tanto los materiales como los baños son propiedad de la empresa y fueron trasladados al Parque Logístico Manga.

Luego se realizó una limpieza general de las áreas utilizadas, enviándose los residuos generados al vertedero municipal. Por último se realizó la descompactación y nivelación del área, a los efectos de recomponer el nivel original del terreno y de permitir un drenaje adecuado del terreno.

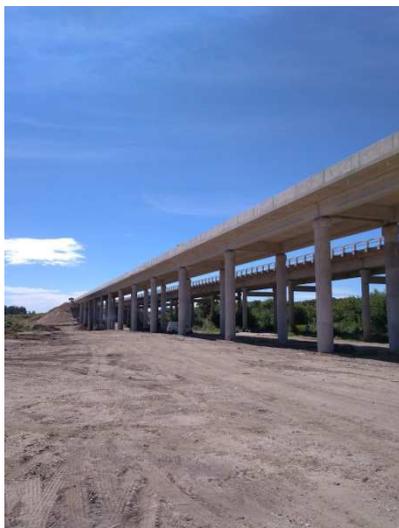
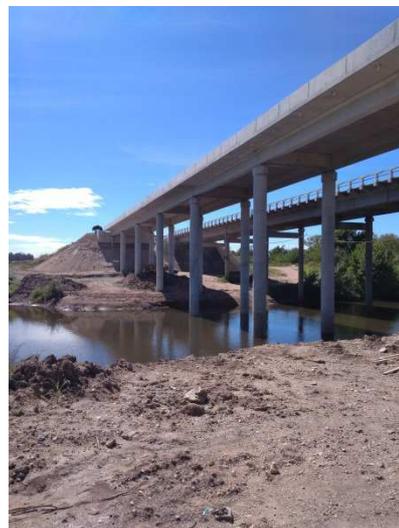
Imagen 5: Vista de la zona bajo el puente
