CORPORACION VIAL DEL URUGUAY S.A.

INFORME DE AUDITORÍA AMBIENTAL

Informe de Auditoría Ambiental

C/56 - Ampliación: Ruta N° 4, comprendidas entre el Acceso Sur de A° Los Chanchos (progresiva 178k500) hasta el Acceso Norte del Puente sobre el A° Cuaró (150k000 - Pueblo Paso Campamento).

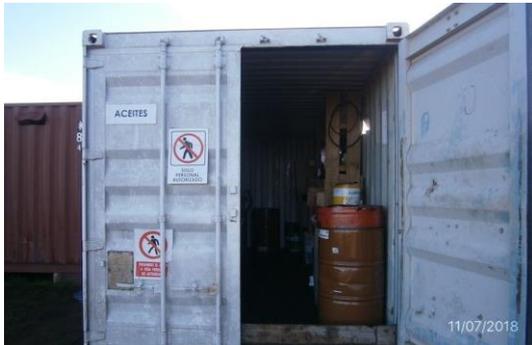
Ilustración 4 - contenedor para almacenar aceites

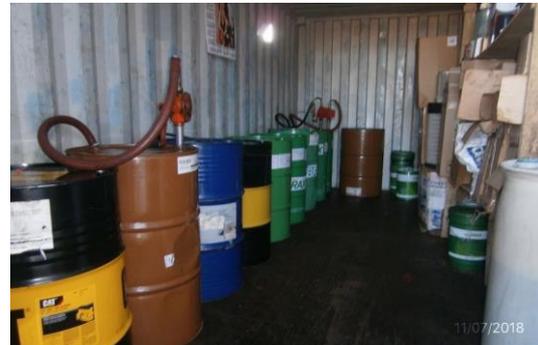
Ilustración 5 - aceites almacenados en contenedor

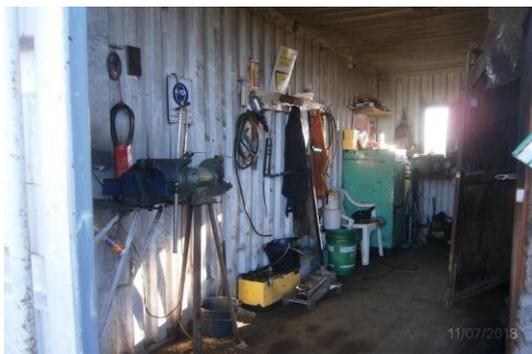
Ilustración 6 - taller

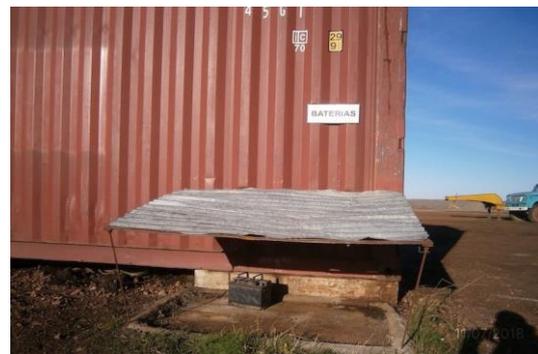
Por su parte las baterías usadas se almacenan bajo techo a la espera de ser transportadas a Cerro Pelado (Ilustración 7).

Ilustración 7 - acopio de baterías

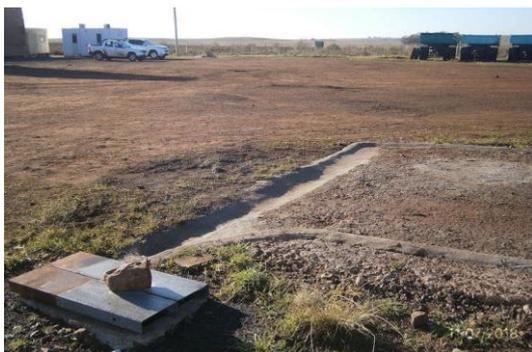
En el obrador se ubica la zona para lavado de maquinaria con trampa de grasas. Destacamos que han mejorado la pendiente de la zona de lavado con respecto a la auditoría anterior (Ilustración 8, Ilustración 9).

Ilustración 8 - zona de lavado de camiones

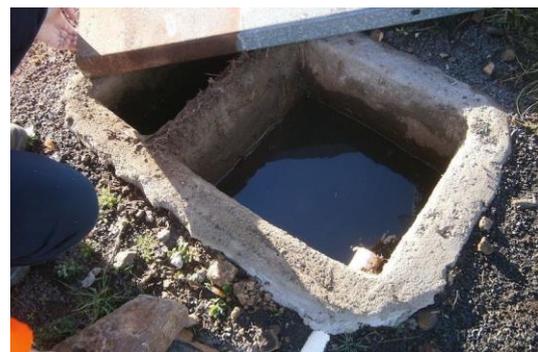
Ilustración 9 - trampa de grasa

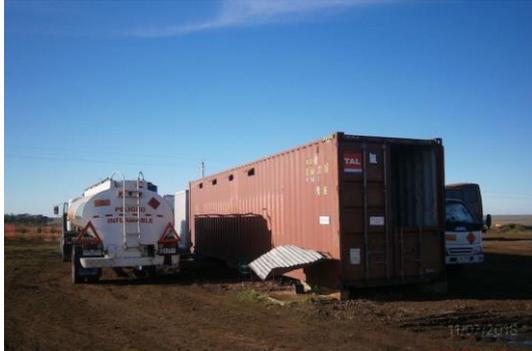
El almacenamiento de combustible se realiza en un tanque ubicado dentro de un contenedor, el cual funciona como contenedor en caso de derrame. Dicho tanque es abastecido por un camión que va al obrador en forma periódica (Ilustración 10, Ilustración 11).

Ilustración 10 - contenedor para almacenar combustible

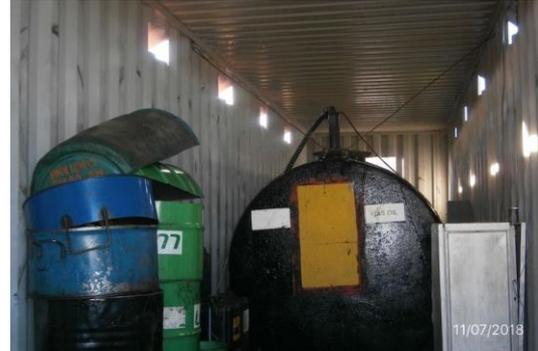
Ilustración 11 - tanque de combustible

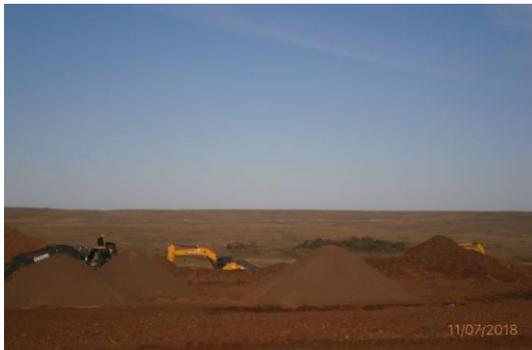
La empresa ha elegido trabajar con una cantera que ya estaba siendo explotada para evitar afectar nuevas zonas. Tanto el obrador como la cantera cuentan con la autorización del DDO para su ubicación.

Ilustración 12 - cantera

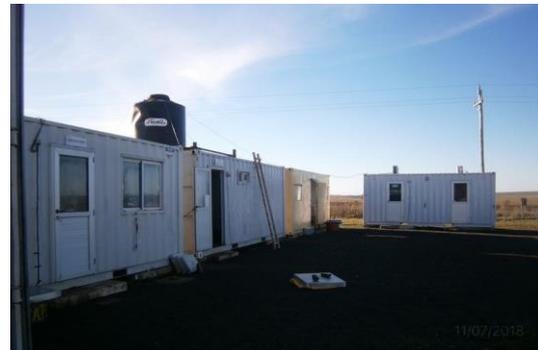
Ilustración 13 - obrador

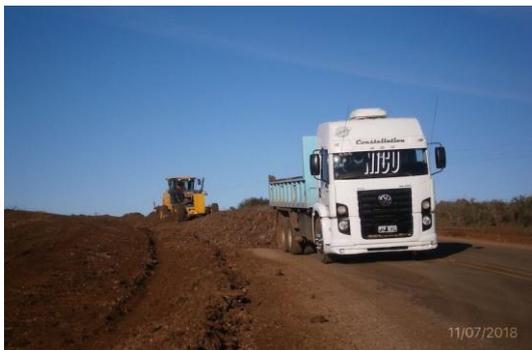
Ilustración 14 - frente de obra

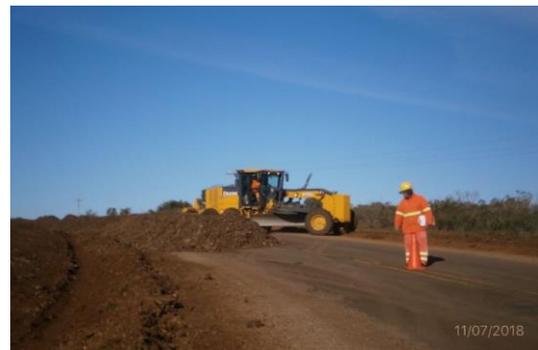
Ilustración 15 - frente de obra
