CORPORACION VIAL DEL URUGUAY S.A.

INFORME DE AUDITORÍA AMBIENTAL

RE-GA-802-C67-
20180720

C/67: Ruta N° 20, Tramo: Ruta N°3 - 96k500

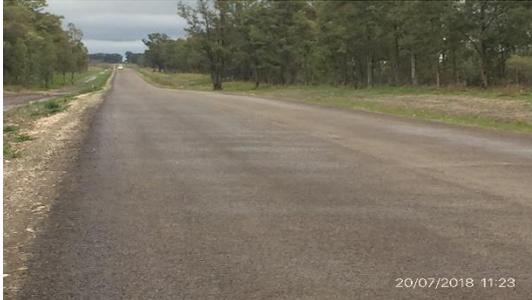
Ilustración 4 – Tramo de obra terminado

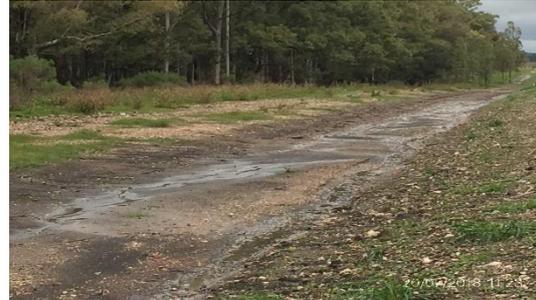
ID:01	Coordenadas UTM (X - Y)		Progresiva: 83K600
	470227	6361146	Código del hallazgo: PF-9
Descripción: Evidenciamos un préstamo de tosca en la faja de dominio público sin declarar. No encontramos mención en el PGA ni en los ITGA, contraviniendo el punto 9.8 del Manual Ambiental de la DNV (MTOPI).			
Situación actual Levantada			
Evidencia (Foto, documento, comunicación personal): Ilustración 5

Ilustración 5 – Tramo de obra; faja acondicionada

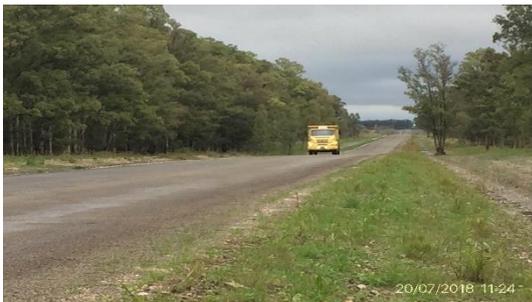
Ilustración 6 - Tramo de obra; faja acondicionada

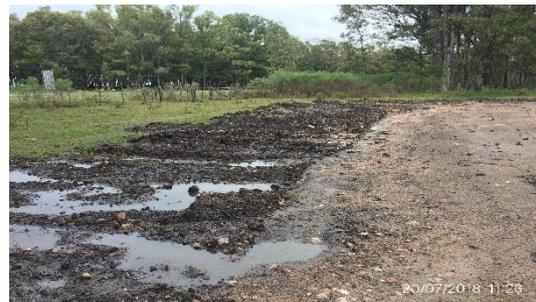
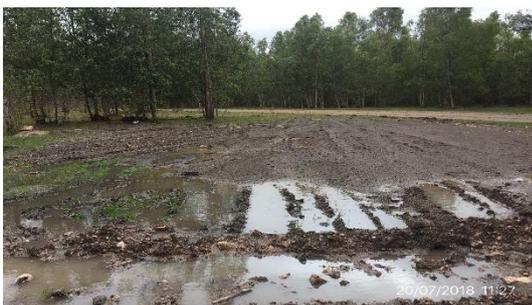
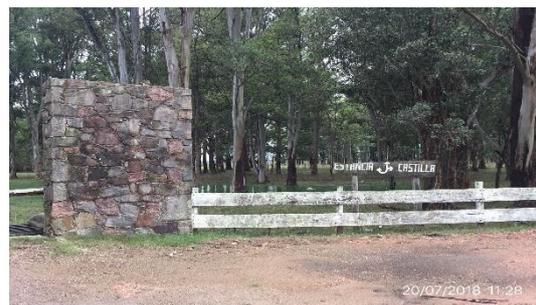
Evidenciamos un campamento provisorio sobre la progresiva 96K500 (Ilustración 7, Ilustración 8, Ilustración 9), donde oportunamente se encontraban tres tanques de diluido asfáltico y el proveedor era ANCAP. Al haber terminado las tareas, ese acopio fue desmontado y devuelto a sus propietarios. Los diques perimetrales de tierra para la contención de posibles derrames fueron removidos.

Las tareas realizadas en ese sector se ajustan al PRA, que indicaba que en la zona de acopio de diluidos se procedería a retirar las cisternas, se limpiarían posibles zonas que estuvieran afectadas por derrames ocasionados por el traslado de las mismas y se nivelaría el terreno para dejarlo lo más similar a las condiciones iniciales.

Ilustración 7 – Sector desmontado de acopio de diluido asfáltico

Ilustración 8 - Sector desmontado de acopio de diluido asfáltico.

Ilustración 9 - Sector desmontado de acopio de diluido asfáltico

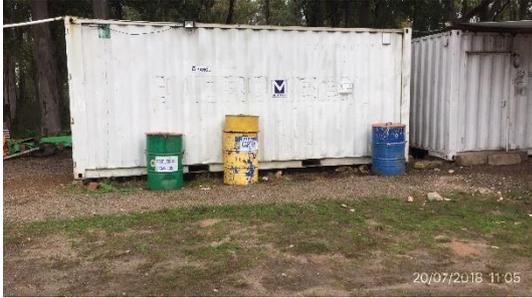
Evidenciamos recipientes para la clasificación de residuos plásticos, orgánicos, cartón, arena contaminada y residuos peligrosos. Según informó la empresa, los residuos orgánicos son trasladados al vertedero de la localidad de Greco, mientras que los residuos plásticos, cartón y residuos peligrosos son trasladados al obrador central de MELITER, ubicado en Calle 5 y Aerosur, del Dpto. de Canelones. Evidenciamos el uso de bandejas metálicas para el acopio de taques de aceites y combustibles.

Ilustración 10 – Obrador: segregación de residuos.

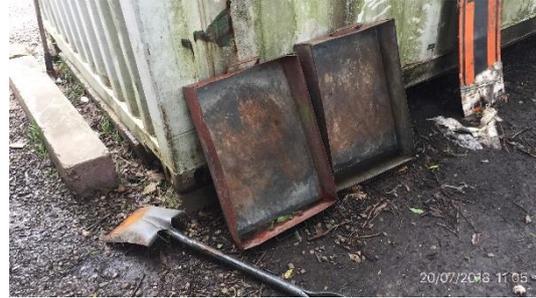
Ilustración 11 - Obrador: bandejas para retención de derrames en trasiego de hidrocarburos

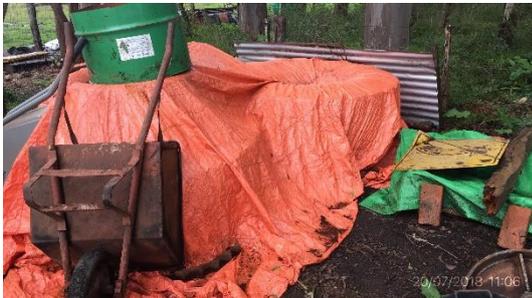
Las cubiertas nuevas y usadas están acopiadas de forma separada y tapadas con lona. Los aceites, baterías y neumáticos usados son trasladados al obrador central. Los ITGA integran constancias internas del retiro y reposición de estos elementos.

Ilustración 12 – Obrador: acopio de neumáticos

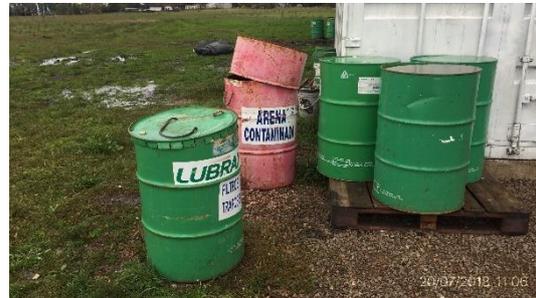
Ilustración 13 - Obrador: acopio de lubricantes.
