## INFORME DE AUDITORÍA AMBIENTAL

RE-GA-802-C78-  
20180719

## C/78: Reacondicionamiento de la Ruta 26

### Tramo: 70K000 - 113K000

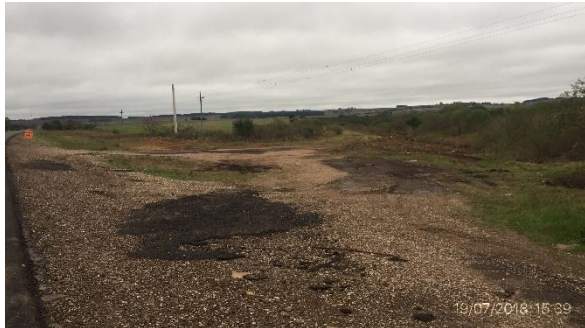
*Ilustración 8 – zona de acopio en faja*

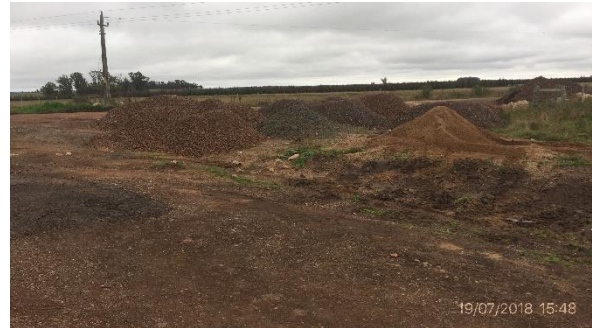
*Ilustración 9 – zona de acopio en faja*

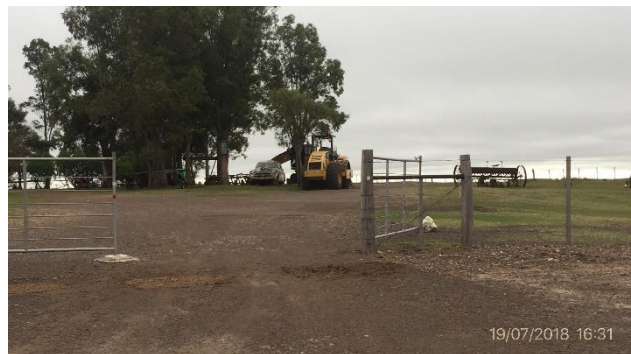
*Ilustración 13 – fin de tramo, progresiva 113K000. Sector de estacionamiento de maquinaria*

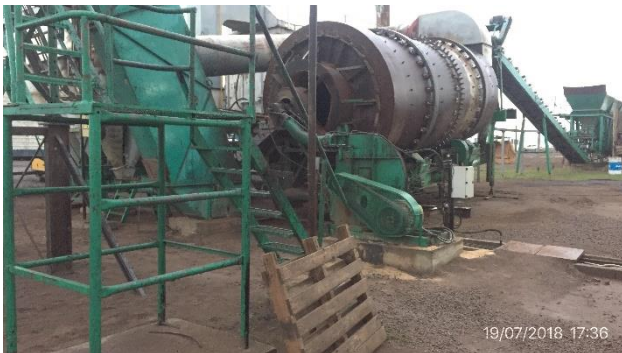
Pudimos observar que el obrador cuenta con instalaciones adecuadas para la gestión ambiental: envallados en lugares con posibles derrames (acopio de lubricantes, planta asfáltica), piletas de decantación en zonas de lavado de maquinaria, etc.

*Ilustración 17 - Obrador. Planta asfáltica con envallados*

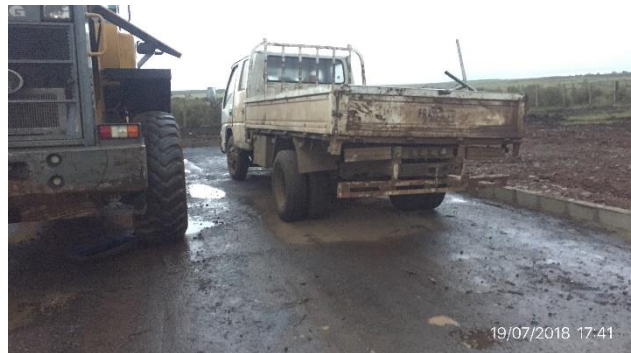
*Ilustración 18 - Obrador. Planta asfáltica con envallados*

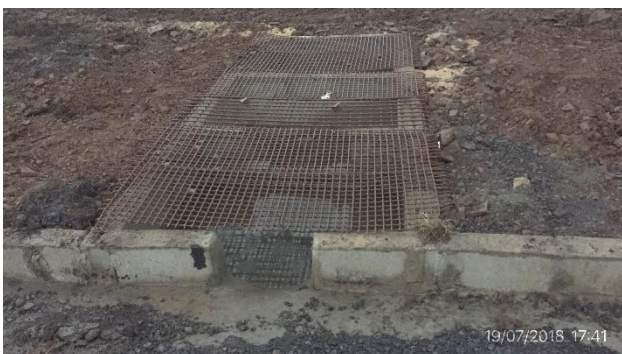
*Ilustración 20 - Obrador. Zona de lavado de maquinaria, pileta de decantación.*
