CORPORACION VIAL DEL URUGUAY S.A.

## INFORME DE AUDITORÍA AMBIENTAL

RE-GA-802-C98-  
20180802

### **Informe de Auditoría Ambiental C/98: “Bacheo mayor y reciclado en Ruta 26, Tramo: 325k000 - 350k000”.**

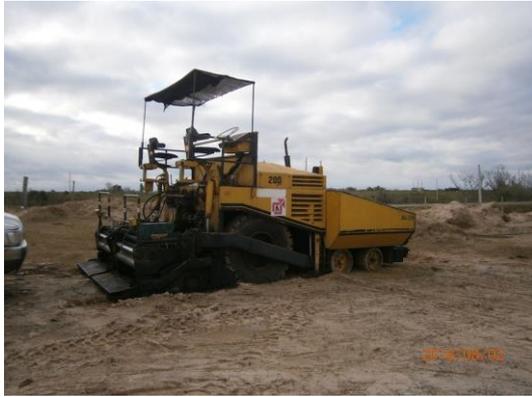
La obra no cuenta con obrador propio, se apoya en un obrador que comparte con otros contratos, donde tiene taller y depósito de combustible. El mismo se encuentra ubicado en Melo en los Padrones N° 8801 y N°17383. Asimismo, utiliza un obrador se Saceem ubicado en la Ruta 26 progresiva 371K500 donde solo se estaciona maquinaria. Ambos obradores cuentan con autorización por parte de la dirección de obra previa.

*Ilustración 4 - maquinaria estacionada en obrador de Saceem*

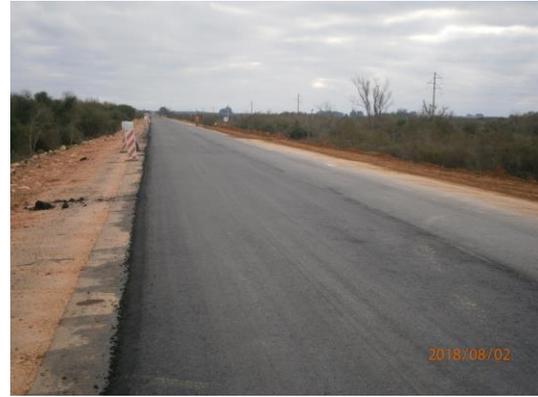
A raíz de las condiciones climáticas imperantes en la jornada de la auditoría, la única actividad en el frente de obra era de recargo de tosca en la banquina.

*Ilustración 5 - frente de obra*

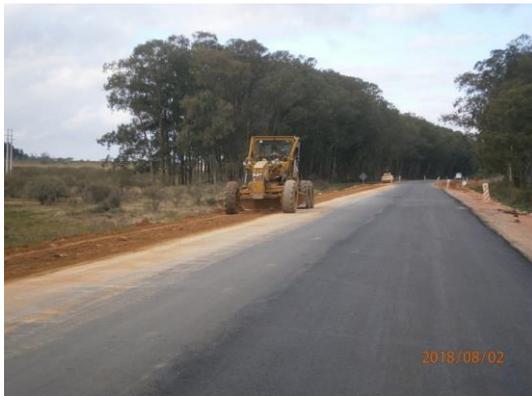
*Ilustración 6 - frente de obra*

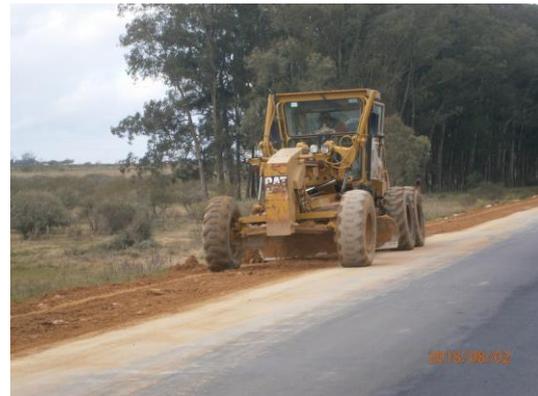
*Ilustración 7 - frente de obra*
