# Seguimiento Ambiental de Obra

## Informe trimestral

Mejoras en pavimento de rutas N°10 y 16, y puente Paso de los Adobes

INFORME DE GESTIÓN AMBIENTAL TRIMESTRAL 03  
(MARZO-ABRIL-MAYO 2018)  
PUENTE PASO DE LOS ADOBES – RUTA 16 – RUTA 10

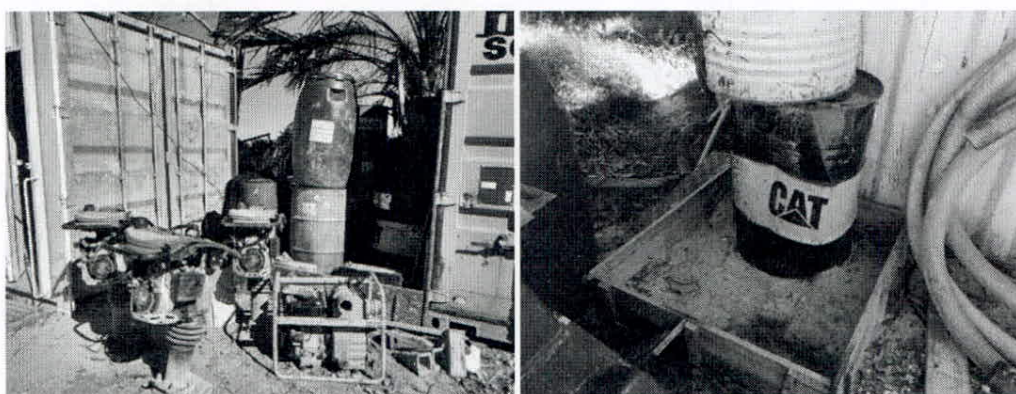
Figura 5-1 Área adaptada para sustancias peligrosas

Se ha instrumentado un área pavimentada y con cordón de contención para el acopio de sustancias peligrosas, en el obrador principal. El mismo cuenta con un kit de actuación ante contingencias.

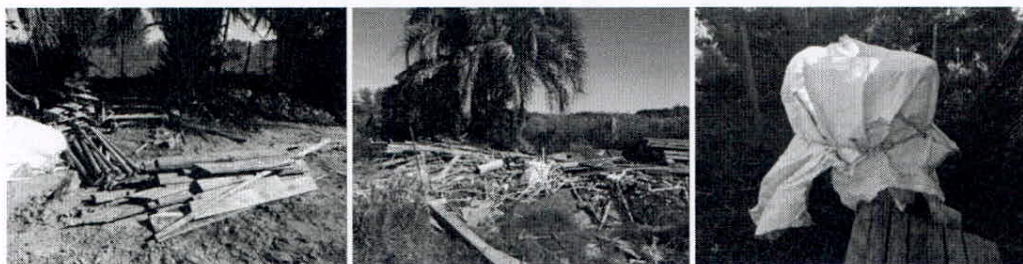
Figura 7-1 Acopios de residuos

Los residuos de obra son básicamente restos de maderas, escombros y chatarras. Los mismos son acopiados en el obrador principal hasta su gestión final.

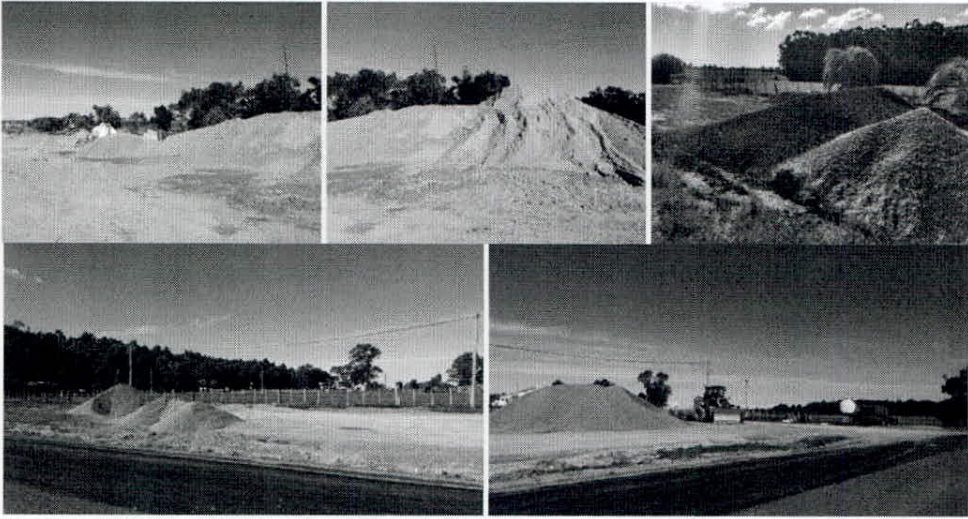
Comentarios generales					
Se cuentan con acopios de áridos.

Una vez terminadas las tareas se deberán recoger los restos de áridos sobrantes.

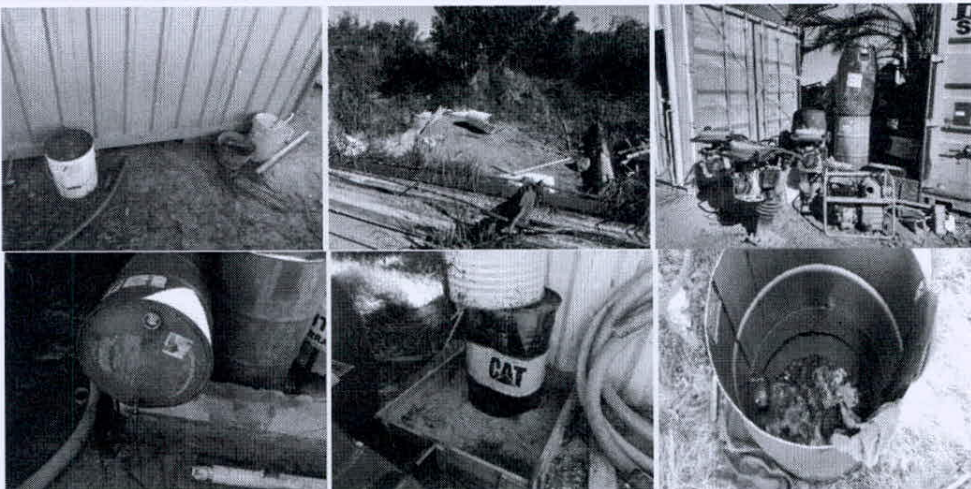
Se cuenta con dos áreas pavimentadas con cordón de contención. Sin embargo las mismas se encuentran desbordadas de tanques, estando en su mayoría semi vacíos. Además se vieron varios tanques menores fuera de las áreas impermeabilizadas sin bandejas de contención.

Se solicita evaluar la presencia de cada tanque en la obra, de no ser necesarios se deberán disponer como residuos peligrosos, dejando así lugar para los que sí están en uso. Todo envase que se encuentre fuera del área impermeabilizada deberá estar sobre una bandeja de contención.

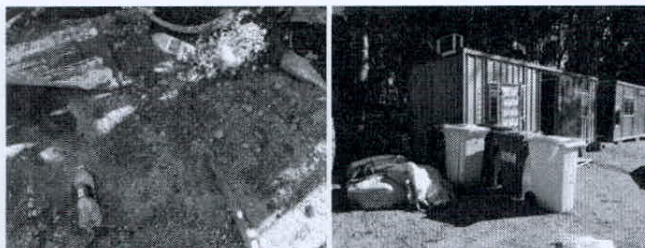
En el obrador se cuenta con depósitos y cartelería para la gestión de los residuos domésticos. Una vez que culmina la jornada los residuos son trasladados a la volqueta municipal. En la recorrida realizada se encontraron varias botellas de refrescos.

Se deberán recoger los residuos asimilables a domésticos que se encontraron en la obra.

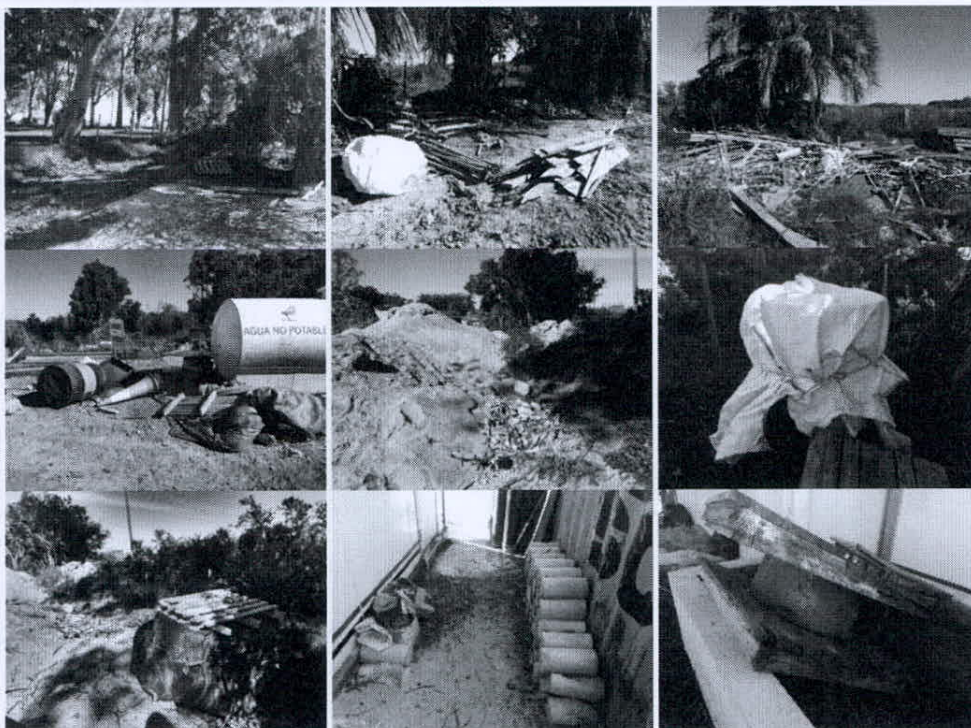
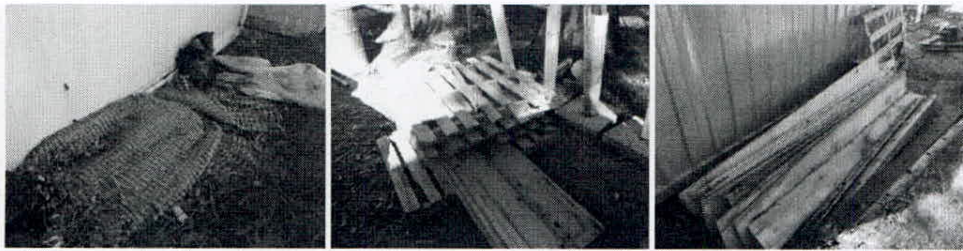
Se encontraron nuevamente residuos fuera de sus áreas de acopio.

Se deberá trabajar en el orden de los materiales que están en uso y los que ya se convirtieron en residuos. Una vez separados los residuos y recogidos se trasladaran a los puntos de acopios separándolos por categorías (chatarra, maderas, PPC). Los puntos de acopio deberán estar delimitados y con cartelería.

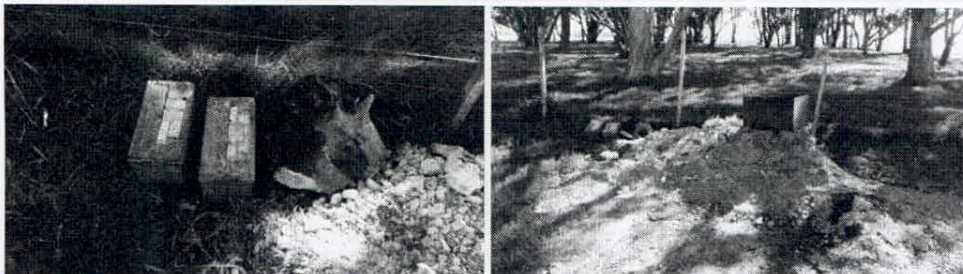
Se deberá contar con un depósito señalado para la gestión de los residuos peligrosos que se puedan generar en la obra cuando no está presente el camión de TEPAM. En la visita realizada se

encontraron en el obrador de la ruta 10 dos baterías sobre suelo, y cercanas a un área donde habían cenizas.

Las baterías se deberán acopiar sobre bandejas de contención, estén o no en uso.

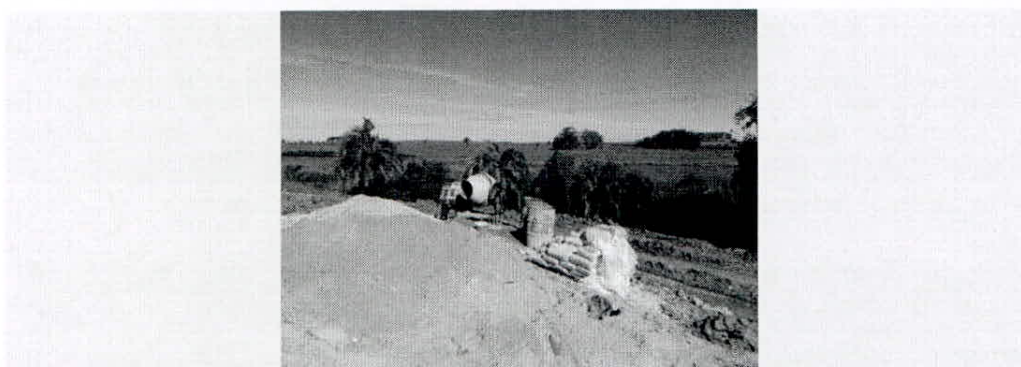
Ya no se cuenta con planta de hormigón, y se procedió a la desmovilización de la pileta de lavado. Actualmente se están utilizando hormigones para la conformación de los medios conos. Se cuenta con tres tanques de 200 L para el lavado de las herramientas en contacto con hormigón.

Se deberán presentar los registros del tratamiento del efluente.

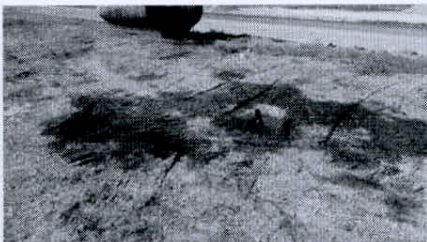
En la visita realizada se encontraron derrames en ambos obradores.

Se deberá recoger el suelo contaminado y gestionarlo como un residuo peligroso. Se deberá contar con bandejas de contención para prevenir estas situaciones.
